MISSION DE VÉRIFICATION DE LA SÉCURITÉ ROUTIÈRE

LIEU : BOULEVARD JEANNE-D'ARC NORD À L'ANGLE DE LA
PROMENADE FORTUNE ET DE LA PROMENADE VINEYARD – ÉTUDE
FONCTIONNELLE, OTTAWA (ONTARIO)

Février 2024

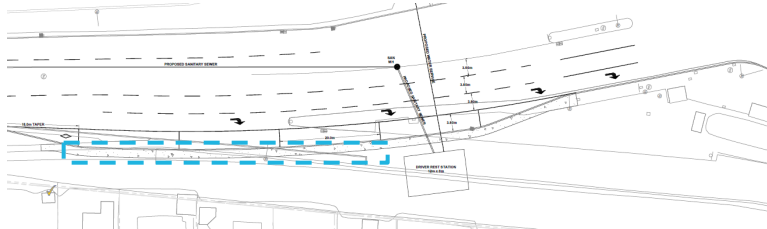
Problèmes n ^{os}	Description des problèmes	Problèmes critiques	Problèmes non critiques	Mesures correctives suggérées	Réaction du maître de l'ouvrage et de l'équipe chargée de l'étude	Statut (O/N/P)	Commentaires de l'équipe de la mission de VSR
Problèmes relevés dans les deux modèles d'étude							
1	<p><u>Confort des piétons</u> : Le trottoir longeant le côté ouest du boulevard Jeanne-d'Arc, au nord de l'intersection avec l'autoroute 174, est situé non loin de la voie de circulation, ce qui peut donner lieu à des difficultés dans le déneigement et réduire le confort des piétons.</p>

<input type="checkbox"/>	<input checked="" type="checkbox"/>	<p>Envisager d'aménager une banquette entre la voie de circulation et les zones d'autobus d'une part et, d'autre part, le trottoir pour prévoir :</p> <ul style="list-style-type: none"> ▶ de l'espace pour remiser la neige entre la route et le trottoir, pour éviter de souffler la neige sur le trottoir; ▶ une zone tampon entre les piétons et les automobilistes, ce qui permettra d'améliorer le confort des piétons. 	<p>RCI : Étude à modifier pour préserver la bordure et le trottoir qu'on vient de construire dans cette section. Aucune modification.</p> <p>Ville : Pas de commentaires</p>	N	Aucune réaction

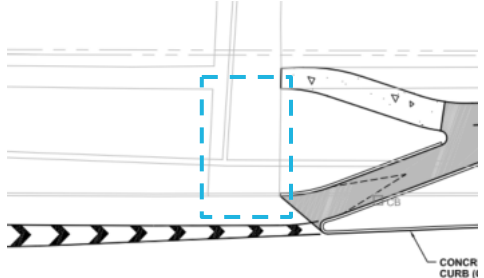
2	<p><u>Liaison avec la promenade existante</u> : La promenade existante assurant la liaison entre l'école Convent Glen Catholic School et le boulevard Jeanne-d'Arc est toujours représentée dans la banquette, ce qui pourrait faire en sorte que les automobilistes bloqueront la bande cyclable pour déposer et passer reprendre des passagers ou ce qui pourrait amener les piétons à traverser en milieu de quadrilatère.</p>

<input type="checkbox"/>	<input checked="" type="checkbox"/>	<p>Enlever la liaison avec la promenade existante sur la banquette.</p>	<p>RCI : À enlever et à reconfigurer dans le cadre de l'élaboration de la conception détaillée</p> <p>Ville : La liaison avec la promenade existante comprend une bordure surbaissée le long du boulevard Jeanne-d'Arc. Consulter la DSMU et la direction de l'école pour s'assurer que les</p>	O	Aucune réaction

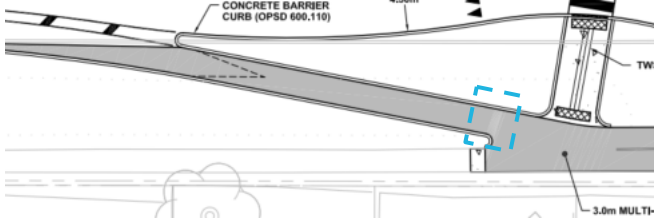
4	<p><u>Bande cyclable menant aux points de transition avec le sentier polyvalent</u> : Sur toutes les transitions des bandes cyclables entre la voie de circulation et le sentier polyvalent, il y a des risques de conflits entre les cyclistes qui se rendent au sentier polyvalent et les piétons.</p>

☒	☐	<p>Installer des panneaux indicateurs portant la mention « Les cyclistes cèdent le passage aux piétons » à l'intention des cyclistes qui sortent de la voie de circulation pour emprunter le sentier polyvalent, en plus de tracer les balises indiquant qu'il faut que les cyclistes cèdent le passage aux piétons.</p>	<p>RCI : Il faut revoir et mettre au point les panneaux indicateurs avec la Ville d'Ottawa pendant le déroulement de l'étude détaillée.</p> <p>VILLE : On pourrait aussi prévoir des panneaux indicateurs pour les piétons (et pour les cyclistes) qui empruntent le sentier</p>	O	Aucune réaction

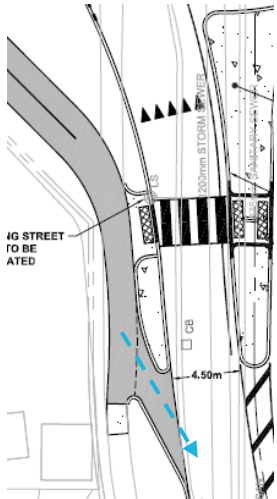
Problèmes n ^{os}	Description des problèmes	Problèmes critiques	Problèmes non critiques	Mesures correctives suggérées	Réaction du maître de l'ouvrage et de l'équipe chargée de l'étude	Statut (O/N/P)	Commentaires de l'équipe de la mission de VSR
					polyvalent en sortant du passage routier pour qu'ils regardent dans les deux sens avant de traverser la rue.		
5	<p><u>Transitions entre le sentier polyvalent et les bandes cyclables – piétons</u> : Dans toutes les transitions des bandes cyclables entre le sentier polyvalent et la route, il se peut que les piétons qui empruntent le sentier polyvalent suivent la bande cyclable et aboutissent à la voie de circulation.</p>

□	☒	<p>Il faut prévoir des chevrons et des dessins représentant un vélo sur la bande cyclable pour indiquer qu'elle est destinée aux cyclistes exclusivement.</p> <p>Il faudrait prévoir des chevrons et des dessins représentant un vélo sur le tronçon de la bande cyclable menant au trottoir.</p> <p>Installer des indicateurs podotactiles d'attention dans la bretelle d'accès pour faire savoir aux piétons qu'ils ont atteint l'extrémité du trottoir.</p> <p>Installer des indicateurs podotactiles directionnels à la lisière du sentier polyvalent pour faire savoir aux piétons qu'ils se déplacent dans le bon sens.</p> <p>Exemple :</p>	<p>RCI : Transitions de la bretelle d'accès des cyclistes et implantation des indicateurs podotactiles à mettre au point pendant l'affinement de l'étude détaillée conformément aux normes de la Ville d'Ottawa</p> <p>VILLE : Pas de commentaires</p>	O	Aucune réaction

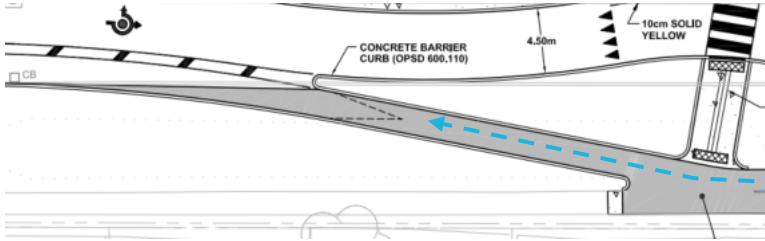
<p>Dans les cas où il n'y a pas de trottoir au-delà du sentier polyvalent, il faudrait installer des panneaux indicateurs pour faire savoir aux piétons que c'est la fin du trottoir et du sentier polyvalent et qu'ils doivent traverser pour se rendre de l'autre côté.</p>			
6	<p><u>Transitions avec le sentier polyvalent et la bande cyclable – cyclistes</u> : Dans les transitions de la bande cyclable entre le sentier polyvalent et la voie de circulation qui sont destinées aux cyclistes qui se rendent au carrefour giratoire, il se peut que les cyclistes qui se déplacent sur le sentier polyvalent en sortant du carrefour giratoire suivent la rampe à vélo à sens unique dans le mauvais sens et aboutissent à la voie de circulation dans le sens opposé à la circulation automobile.</p>

☒	☐	<p>Installer des panneaux indicateurs pour faire savoir aux cyclistes qui se rendent à la voie de circulation qu'ils se déplacent dans le mauvais sens.</p> <p>Prévoir des chevrons et des images représentant des vélos pour indiquer le sens voulu des déplacements.</p>	<p>RCI : Panneaux indicateurs à revoir et à mettre au point avec la Ville d'Ottawa pendant le déroulement de l'étude détaillée</p> <p>VILLE : Pas de commentaires</p>	O	Aucune réaction

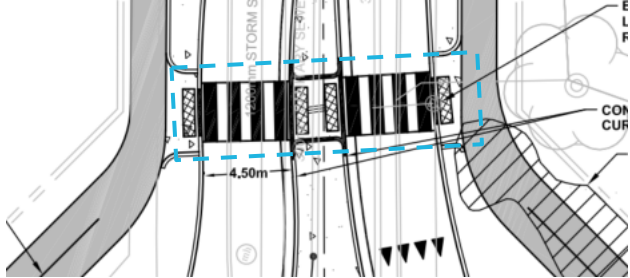
Problèmes n ^{os}	Description des problèmes	Problèmes critiques	Problèmes non critiques	Mesures correctives suggérées	Réaction du maître de l'ouvrage et de l'équipe chargée de l'étude	Statut (O/N/P)	Commentaires de l'équipe de la mission de VSR
7	<p><u>Infrastructures de passage des cyclistes</u> : On n'a pas prévu d'infrastructures de passage désignées pour les cyclistes qui traversent le carrefour giratoire, ce qui peut donner lieu à des conflits entre les piétons, les cyclistes et les automobilistes dans les passages piétonniers.</p>

□	☒	<p>Il faudrait installer des panneaux indicateurs pour demander aux cyclistes de descendre de leur vélo avant de traverser la chaussée.</p>	<p>RCI : Panneaux indicateurs à revoir et à mettre au point avec la Ville d'Ottawa pendant le déroulement de l'étude détaillée</p> <p>VILLE : Il se pourrait que les cyclistes ne prêtent pas attention aux panneaux indicateurs.</p>	O	<p>Au moment d'écrire ces lignes, il n'existe pas, en Ontario, de mécanismes prévoyant un droit de passage permettant aux cyclistes de traverser une approche dans les carrefours giratoires. Puisqu'un passage cyclable non contrôlé n'est pas compatible avec un passage piétonnier et en raison de la présence d'une école élémentaire dans le</p>

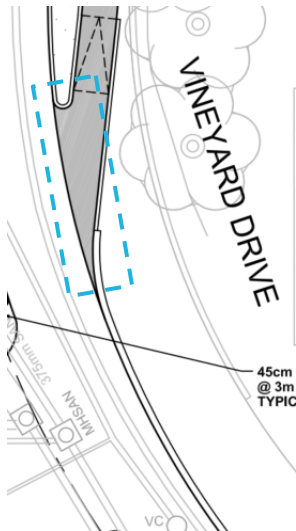
Problèmes n ^{os}	Description des problèmes	Problèmes critiques	Problèmes non critiques	Mesures correctives suggérées	Réaction du maître de l'ouvrage et de l'équipe chargée de l'étude	Statut (O/N/P)	Commentaires de l'équipe de la mission de VSR
							voisinage, on donne la préférence à un passage piétonnier à cet endroit.
8	<p><u>Transition entre la voie de circulation et la bande cyclable :</u> L'accès à la bande cyclable dans le sens est sur la promenade Vineyard se trouve à l'intérieur de la courbe horizontale. Ce point d'accès pourrait ne pas être visible pour les cyclistes. En outre, la distance relativement courte et l'exiguïté de la voie en pointe obligerait les cyclistes à avoir accès aux infrastructures cyclables selon un angle réduit.</p>

<p>PROMENADE VINEYARD</p> <p>VINEYARD DRIVE</p> <p>45cm @ 3m TYPIC</p>	☒	☒	<p>Il faudrait prévoir des panneaux indicateurs en amont pour faire savoir aux cyclistes et aux automobilistes que c'est le début des infrastructures cyclables.</p> <p>Il faudrait s'assurer de prévoir une surface plane pour minorer le risque que les cyclistes perdent la maîtrise de leur vélo lorsqu'ils ont accès à la bande cyclable.</p> <p>Il faudrait penser à allonger la transition horizontale sur route pour mieux permettre aux cyclistes d'avoir accès en toute sécurité à la bande cyclable.</p>	<p>RCI : Il faudrait revoir et mettre au point avec la Ville d'Ottawa, pendant le déroulement de l'étude détaillée, les transitions cyclables et les panneaux indicateurs.</p> <p>VILLE : Pas de commentaires</p>	O	Aucune réaction

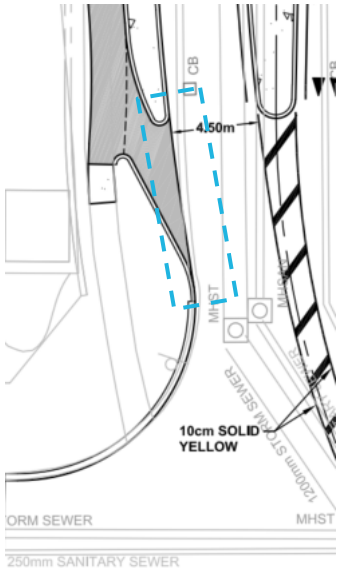
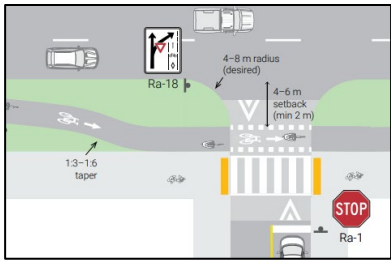
Problèmes n ^{os}	Description des problèmes	Problèmes critiques	Problèmes non critiques	Mesures correctives suggérées	Réaction du maître de l'ouvrage et de l'équipe chargée de l'étude	Statut (O/N/P)	Commentaires de l'équipe de la mission de VSR
9	<p><u>Transition entre la bande cyclable et la voie de circulation sur la promenade Vineyard</u> : Les cyclistes qui se déplacent dans le sens ouest sur la promenade Vineyard enchaînent avec la voie de circulation juste avant la cour du Médoc, ce qui pourrait donner lieu à des conflits avec les automobilistes qui tournent sur la cour du Médoc ou qui en sortent.</p>

☒	☐	<p>Il faudrait penser à allonger le sentier polyvalent sur la promenade Vineyard afin d'aménager un réseau cyclable mieux connecté.</p> <p>Si ce n'est pas possible, il faudrait prolonger le sentier polyvalent au-delà de la cour du Médoc. À l'intersection, il faudrait prévoir de baliser un passage piétonnier et un passage cyclable et poser des panneaux indicateurs pour les automobilistes qui se déplacent dans le sens ouest et qui tournent à droite afin de les inviter à céder le passage aux cyclistes. Il se peut qu'on puisse prévoir un passage en retrait à cette intersection, comme celui de la configuration représentée dans la figure 6.30 du livre 18 de l'OTM.</p>

<p>RCI : Il faudrait revoir et mettre au point avec la Ville d'Ottawa, pendant le déroulement de l'étude détaillée, les transitions cyclables et les panneaux indicateurs.</p> <p>VILLE : Pas de commentaires</p>	O	Aucune réaction

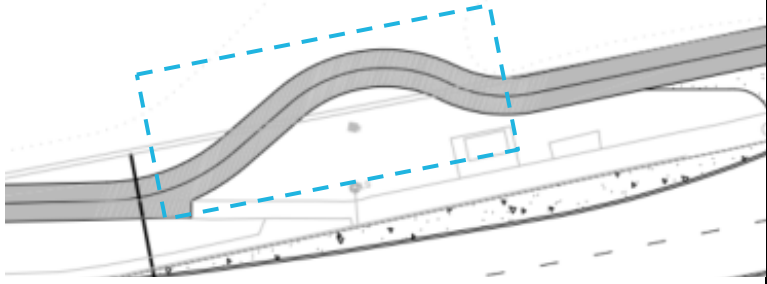
10	<p><u>Courbes horizontales du sentier polyvalent</u> : Il y a des courbes horizontales dont le rayon est court sur le sentier polyvalent situé du côté est du boulevard Jeanne-d'Arc, au nord de l'intersection avec les bretelles d'accès de l'autoroute 174</p>	☐	☒	<p>Il faudrait éventuellement accroître le rayon des courbes du sentier polyvalent pour améliorer le confort des cyclistes.</p>	<p>RCI : Le sentier polyvalent est conçu et réalisé par des tiers. Il n'y a pas de changements à</p>	N	Aucune réaction

Problèmes n ^{os}	Description des problèmes	Problèmes critiques	Problèmes non critiques	Mesures correctives suggérées	Réaction du maître de l'ouvrage et de l'équipe chargée de l'étude	Statut (O/N/P)	Commentaires de l'équipe de la mission de VSR
	<p>d'Ottawa. Les cyclistes pourraient ainsi avoir de la difficulté à franchir les courbes.</p>

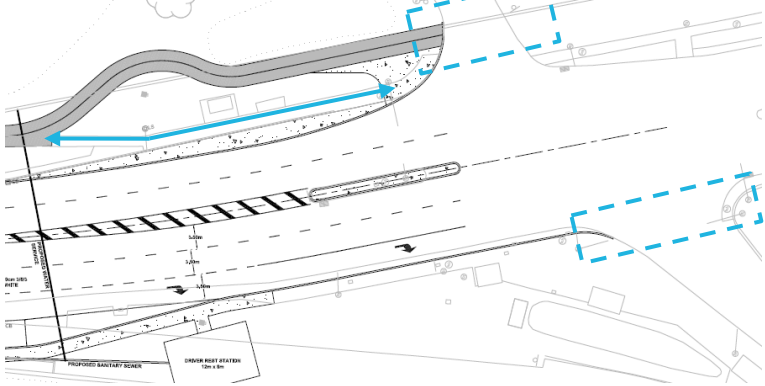
<p>apporter dans le cadre de ce projet.</p> <p>VILLE : Pas de commentaires</p>		
11	<p><u>Liaison avec les infrastructures au sud de l'aire de l'étude</u> : Les piétons et les cyclistes qui se déplacent sur le trottoir ou sur le sentier polyvalent à destination et au départ des points situés au sud de l'aire de l'étude doivent traverser les bretelles de l'autoroute. Il se peut qu'il y ait des conflits entre les automobilistes et les usagers du transport actif.</p> <p>Du côté est du boulevard Jeanne-d'Arc, un trottoir est aménagé à partir du sentier polyvalent jusqu'à l'arrêt d'autobus existant, que l'on prévoit d'enlever, ce qui peut causer la confusion à propos du sentier destiné aux piétons.</p>	<input type="checkbox"/>	<input checked="" type="checkbox"/>	<p>Il faudrait s'assurer que le sentier polyvalent du côté est et le trottoir du côté ouest du boulevard Jeanne-d'Arc assurent la liaison avec les secteurs situés au sud de l'aire de l'étude, dont la station de l'O-Train.</p> <p>Il faudrait prévoir les infrastructures de passage appropriées, dont les passages piétonniers et les passages cyclables à l'intersection située au sud de l'aire de l'étude.</p> <p>Du côté est du boulevard Jeanne-d'Arc, il faudrait envisager d'enlever le tracé du trottoir existant pour aménager le sentier polyvalent seulement. On pourrait prévoir un moyen d'accès pour les piétons menant à l'arrêt d'autobus existant à partir du sentier polyvalent.</p>	<p>RCI : Hors des limites de ce projet. À étudier et à réaliser par des tiers. Il n'y a pas de changements à apporter dans le cadre de ce projet.</p> <p>VILLE : Pas de commentaires</p>	N	Aucune réaction

<p>Il faudrait s'assurer que la mission de VSR porte sur l'étude de la partie située au sud de l'aire de l'étude.</p>			
12	<p><u>Passage à traverser en une seule étape</u> : L'aménagement d'une traverse en une seule étape pour les piétons à l'angle de la promenade Fortune oblige les piétons à traverser en même temps les voies d'accès et de sortie du carrefour giratoire, ce qui augmente considérablement la distance à traverser et ce qui oblige les piétons à traverser dans les deux sens de la circulation à la fois.</p> <p>Même si on propose un passage piétonnier de type C pour assurer le droit de passage supplémentaire des piétons, il se peut que les automobilistes ne prévoient pas qu'il soit nécessaire de s'arrêter, surtout ceux qui se trouvent dans la voie de sortie, ce qui pourrait donner lieu à des conflits entre les piétons et les automobilistes. Ce problème est aggravé par le fait qu'il y a une école élémentaire dans le coin nord-est de l'intersection.</p>	☒	☐	<p>Il n'est pas recommandé d'aménager dans un carrefour giratoire un passage à traverser en une seule étape, surtout non loin d'une école élémentaire. Les îlots séparateurs exercent différentes fonctions dans les carrefours giratoires, notamment en offrant une zone de refuge pour les piétons et en leur permettant de traverser séparément dans chaque sens de la circulation, ce qui permet plus facilement de trouver un espace libre dans la circulation et de se consacrer à détecter les véhicules qui arrivent dans un sens.</p>	<p>RCI : Bien noté. Conformément à nos entretiens avec la Ville d'Ottawa, nous garderons les passages à franchir en deux étapes.</p> <p>VILLE : Dans l'étude, on propose déjà un passage à franchir en deux étapes; c'est pourquoi les mesures correctives suggérées ne sont pas nécessaires.</p>	O	Aucune réaction

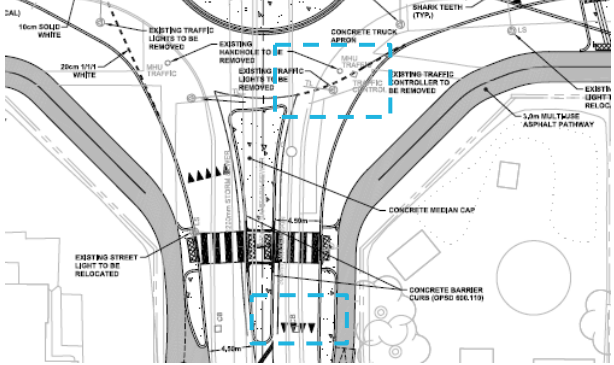
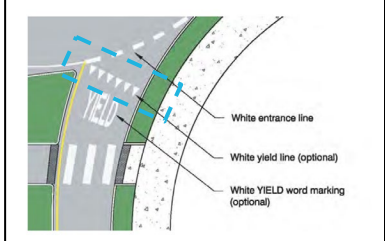
13	<p><u>Marquages de la chaussée pour demander de céder le passage au carrefour giratoire</u> : Lorsqu'ils franchissent un carrefour giratoire, les automobilistes doivent céder le passage à deux endroits situés à quelques mètres l'un de l'autre : avant le passage piétonnier, puis à nouveau avant d'entrer dans le carrefour giratoire. Même si ces deux endroits se trouvent à des points de conflits et obligent les automobilistes à céder le passage, les balises à tracer sur la chaussée à ces deux endroits sont différentes.</p>	<input type="checkbox"/>	<input checked="" type="checkbox"/>	<p>Même s'il s'agit d'une option, il faudrait prévoir une deuxième ligne pointillée pour céder le passage dans toutes les voies d'accès à la lisière de la voie de circulation afin d'assurer l'uniformité des marquages pour les automobilistes.¹</p> <p>Exemple :</p>	<p>RCI : Les normes de marquage de la chaussée de la Ville d'Ottawa ne prévoient pas de lignes pointillées perpendiculaires pour céder le passage (« dents de requin ») au point d'accès du carrefour giratoire.</p> <p>VILLE : Les marquages de chaussée doivent</p>	N	Aucune réaction

<p>correspondre à ceux des autres carrefours giratoires sur le territoire de la Ville d'Ottawa pour permettre aux automobilistes de savoir à quoi s'attendre. Il faudrait éventuellement marquer la chaussée de symboles invitant à céder le passage.</p>

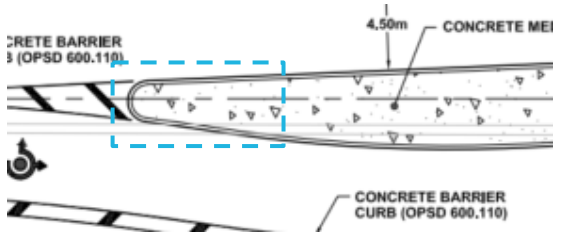
Problèmes n ^{os}	Description des problèmes	Problèmes critiques	Problèmes non critiques	Mesures correctives suggérées	Réaction du maître de l'ouvrage et de l'équipe chargée de l'étude	Statut (O/N/P)	Commentaires de l'équipe de la mission de VSR

automobilistes les dangers routiers dans toutes les approches du carrefour giratoire.	droite. Il faut aussi mettre au point ces panneaux dans le cadre du processus de l'étude détaillée. VILLE : Pas de commentaires		
15	<p><u>Panneaux indicateurs routiers</u> : Dans les carrefours giratoires, les automobilistes se déplacent dans un environnement opérationnel plus complexe par rapport à une intersection traditionnelle. Ils ne savent peut-être pas quelle sortie emprunter, ce qui pourrait les obliger à freiner brusquement ou créer des conflits avec d'autres usagers de la route.</p>	<input type="checkbox"/>	<input checked="" type="checkbox"/>	<p>Prévoir des panneaux indicateurs d'orientation avant le carrefour giratoire pour indiquer les tronçons des intersections.</p> <p>Prévoir des panneaux indiquant le nom des routes sur les îlots séparateurs.</p>	<p>RCI : Prévoir des panneaux en amont du carrefour giratoire et des panneaux d'orientation; mettre au point les panneaux indicateurs dans le cadre du processus de l'étude détaillée.</p> <p>VILLE : Pas de commentaires</p>	O	Aucune réaction

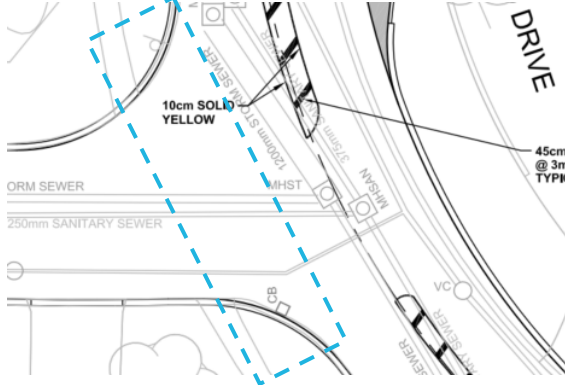
16	<p><u>Configuration de l'intersection de la cour du Médoc</u> : La grande largeur de l'intersection et le grand rayon de la courbe à l'angle de la promenade Vineyard et de la cour du Médoc peuvent amener les automobilistes à rouler rapidement et allonger la distance à franchir par les piétons pour traverser la chaussée. En outre, la configuration actuelle n'est pas parfaitement perpendiculaire à la promenade Vineyard, ce qui peut avoir une</p>	<input type="checkbox"/>	<input checked="" type="checkbox"/>	<p>Réduire le rayon de la courbe de l'intersection en faisant appel à des extensions de courbe. Il faut prévoir le rayon d'angle le plus aigu possible afin de réduire, dans toute la mesure du possible, la vitesse des automobilistes qui font des virages. Compte tenu des aménagements fonciers de la cour du Médoc,</p>	<p>RCI : La Ville d'Ottawa devrait revoir les rayons de la courbe pendant le processus de l'étude détaillée.</p>	O	Aucune réaction

Problèmes n ^{os}	Description des problèmes	Problèmes critiques	Problèmes non critiques	Mesures correctives suggérées	Réaction du maître de l'ouvrage et de l'équipe chargée de l'étude	Statut (O/N/P)	Commentaires de l'équipe de la mission de VSR
	<p>incidence sur les lignes de mire pour les automobilistes qui font des virages.</p>

<p>on pourrait réduire considérablement le rayon de l'angle de l'intersection.</p> <p>Réduire le rayon de la courbe pour que les voitures circulent plus perpendiculairement à la promenade Fortune afin d'améliorer les lignes de mire.</p> <p>Prévoir des balises pour les passages piétonniers zébrés afin d'améliorer la visibilité du passage piétonnier.</p> <p>Ajouter un passage pour cyclistes comme l'indique le problème n° 9.</p>	VILLE : Pas de commentaires		
17	<p><u>Éclairage de l'intersection</u> : Il risque d'y avoir des collisions entre automobilistes, piétons et autres usagers de la route pendant les périodes moins éclairées. En outre, l'éclairage sombre peut causer des difficultés pour les automobilistes lorsqu'il s'agit de connaître le parcours à suivre pour se rendre à la destination voulue.</p>	<input checked="" type="checkbox"/>	<input type="checkbox"/>	<p>S'assurer de suivre les lignes de conduite sur l'éclairage du Guide de conception des systèmes d'éclairage routier de l'ATC afin d'assurer un éclairage suffisant pour les utilisateurs.</p>	<p>RCI : Le personnel de la Ville d'Ottawa doit s'occuper de l'étude de l'éclairage des rues conformément aux normes de la Ville.</p> <p>VILLE : Pas de commentaires</p>	O	Aucune réaction

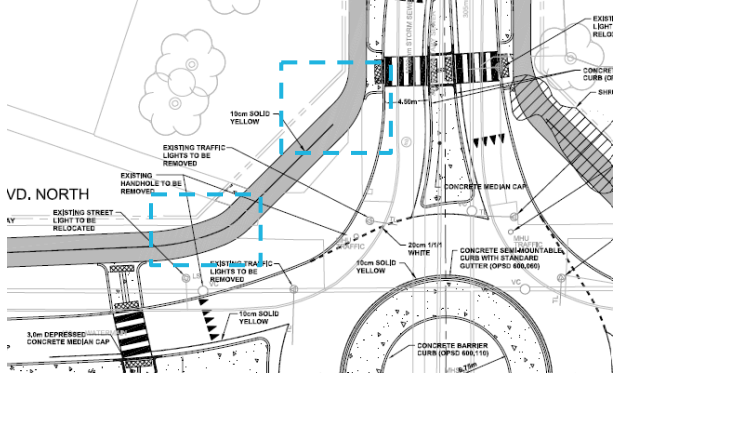
Problèmes relevés dans la configuration à une seule voie							
SL1	<p><u>Tracé du sentier polyvalent</u> : Les courbes horizontales du sentier polyvalent aux angles des intersections comprennent deux rayons aigus et une section tangentielle, ce qui peut causer des difficultés pour les cyclistes dans leurs déplacements.</p>	<input type="checkbox"/>	<input checked="" type="checkbox"/>	<p>Repenser le tracé du sentier polyvalent afin de prévoir un parcours en pointe plus graduel. Ce tracé doit être constitué d'un plus grand rayon pour le sentier polyvalent, plutôt qu'un tracé en trois sections, soit une courbe à rayon</p>	<p>RCI : Configuration du sentier polyvalent du carrefour giratoire selon les commentaires</p>	N	Aucune réaction

<p>aiguë, suivie d'une ligne droite tangente, puis d'une courbe à rayon aiguë.</p>	<p>exprimés pendant l'élaboration de l'étude fonctionnelle afin de maximiser la marge de retrait du sentier polyvalent par rapport aux infrastructures du carrefour</p> <p>VILLE : Pas de commentaires</p>		
SL2	<p><u>Agrandissement de la voie de circulation dans le sens sud</u> : La configuration de la voie dans le sens sud change brusquement : la configuration à une voie devient une configuration à trois voies, ce qui peut mener à la confusion pour les automobilistes et devenir incohérent lorsqu'il s'agit de changer de voie.</p>

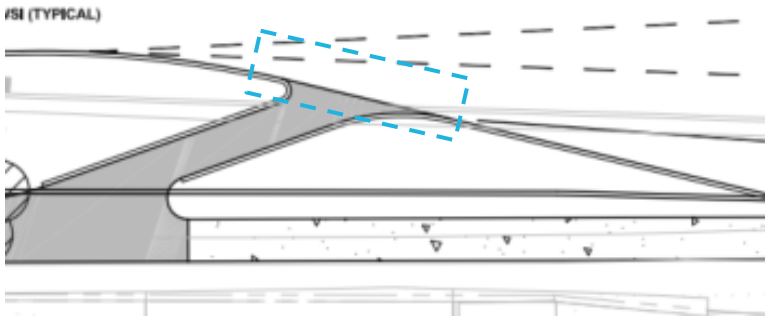
Problèmes n ^{os}	Description des problèmes	Problèmes critiques	Problèmes non critiques	Mesures correctives suggérées	Réaction du maître de l'ouvrage et de l'équipe chargée de l'étude	Statut (O/N/P)	Commentaires de l'équipe de la mission de VSR
	<p>lieu à des conflits avec les automobilistes qui changent de voie à l'approche des bretelles de l'autoroute. Il n'y a pas de marquage de chaussée ni d'infrastructures sur route désignées pour les automobilistes.</p>

<p>vers le sentier polyvalent dans les deux sens du côté est pour poursuivre leur trajet dans le sens sud.</p> <p>Prévoir un trottoir du côté ouest, au-delà du passage piétonnier sud dans le carrefour giratoire.</p> <p>Prévoir des panneaux indicateurs d'orientation invitant les cyclistes qui roulent dans le sens sud à passer du côté est du boulevard Jeanne-d'Arc.</p>	<p>la liaison cyclable dans le cadre du processus de l'étude détaillée.</p> <p>VILLE : Pas de commentaires</p>

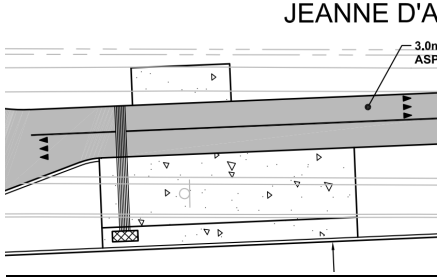
SL4	<p><u>Situation de l'abribus</u> : L'abribus se trouve derrière le sentier polyvalent. Pour les personnes aveugles ou malvoyantes, les abribus et le mobilier urbain sont des points de repère essentiels pour trouver les arrêts d'autobus. Lorsque ces installations sont absentes ou qu'elles ne sont pas placées sur le quai, les usagers peuvent parfois s'égarer.</p>

□	☒	<p>Installer l'abribus et le mobilier urbain sur le quai pour permettre aux personnes aveugles ou même voyantes d'avoir accès aux infrastructures.</p>	<p>RCI : Réinstaller les abribus et les repenser en fonction des besoins d'OC Transpo.</p> <p>VILLE : Réinstaller l'abribus sur le quai non loin de la courbe et de la route pour que les usagers n'aient pas à traverser la voie cyclable afin de monter à bord des autobus.</p>	O	Aucune réaction

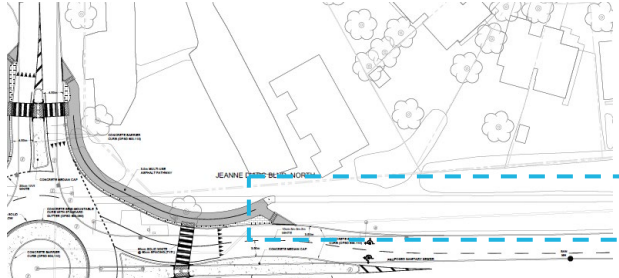
ML2	<p><u>Infrastructures du sentier polyvalent</u> : Les dessins fournis pour le carrefour giratoire à plusieurs voies ne font pas état du sentier polyvalent du côté est du boulevard Jeanne-d'Arc, au sud du carrefour giratoire. D'après les discussions qui ont eu lieu avec l'équipe chargée de l'étude, on suppose que ce sentier polyvalent sera aménagé et s'apparentera à l'étude du carrefour giratoire à une voie.</p>

<input checked="" type="checkbox"/>	<input type="checkbox"/>	<p>S'assurer de prévoir les infrastructures du sentier polyvalent du côté est du boulevard Jeanne-d'Arc, au sud du carrefour giratoire, et veiller à ce que le modèle de l'étude soit le même que celui qui est prévu dans les dessins fournis pour le carrefour giratoire à une voie.</p> <p>Si le modèle de l'étude est différent, veillez à mener une mission de VSR à l'étape de l'étude détaillée, au moins pour le sentier polyvalent.</p>	<p>RCI : Liaison à prévoir avec le sentier polyvalent. Le sentier polyvalent est conçu et réalisé par les tiers.</p> <p>VILLE : Pas de commentaires</p>	O	Aucune réaction

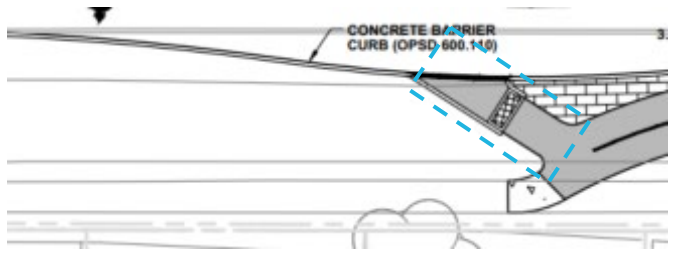
Problèmes n ^{os}	Description des problèmes	Problèmes critiques	Problèmes non critiques	Mesures correctives suggérées	Réaction du maître de l'ouvrage et de l'équipe chargée de l'étude	Statut (O/N/P)	Commentaires de l'équipe de la mission de VSR
ML3	<p><u>Transitions avec les infrastructures cyclables</u> : Les tracés filiformes aux points de transition entre la chaussée et les bandes cyclables ne sont pas aussi progressifs que les tracés de la configuration à une voie, ce qui peut donner lieu à d'autres difficultés pour les cyclistes dans leurs déplacements.</p>

<input type="checkbox"/>	<input checked="" type="checkbox"/>	Prévoir des tracés en pointe plus progressifs pour la transition entre la chaussée et les bandes cyclables, conformément à la configuration à une voie.	<p>RCI : Il faut revoir et mettre au point avec la Ville d'Ottawa, pendant le processus de l'étude détaillée, les transitions avec les infrastructures cyclables.</p> <p>VILLE : Pas de commentaires</p>	o	Aucune réaction

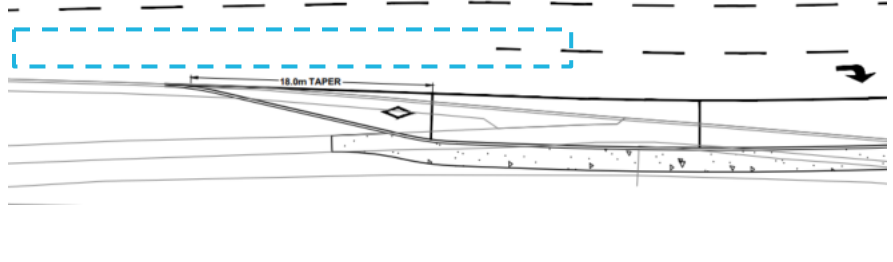
<p>ML4</p>	<p><u>Balisage des voies de circulation</u> : La voie de virage à droite dans le sens sud, au sud du carrefour giratoire, n'est pas balisée. L'aspect de la voie, qui paraît large, peut tromper les automobilistes qui essaient de passer pendant que les autres pourraient occuper toute la voie de circulation, ce qui pourrait donner lieu à des risques de collision en écharpe ou à des conflits et à des risques de collisions arrière.</p>

<input type="checkbox"/>	<input checked="" type="checkbox"/>	<p>Baliser la voie de circulation au début du tracé en pointe afin de mieux définir le périmètre des voies.</p> <p>Prévoir une transition plus progressive en passant de deux à trois voies et en enchaînant avec les zones d'arrêt des autobus. La voie de virage à droite et la zone d'arrêt des autobus devraient être aménagées consécutivement.</p>	<p>RCI : Il faut repenser l'aménagement des voies de circulation dans le cadre du processus de l'étude détaillée.</p> <p>VILLE : Pas de commentaires</p>	<p>O</p>	<p>Aucune réaction</p>

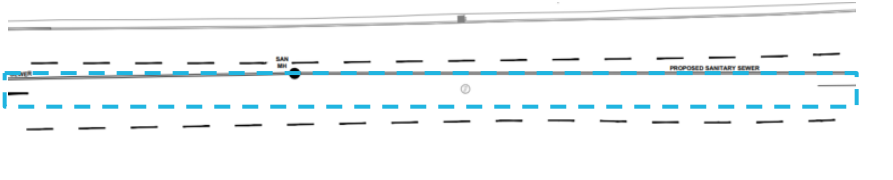
<p>ML5</p>	<p><u>Balisage de la ligne médiane</u> : L'asphalte de la ligne médiane du segment routier du boulevard Jeanne-d'Arc au sud de la promenade Fortune n'est pas balisé.</p>

<input checked="" type="checkbox"/>	<input type="checkbox"/>	<p>Baliser l'asphalte de la ligne médiane.</p>	<p>RCI : À prévoir. Il faut mettre au point le balisage de la chaussée dans le cadre de l'élaboration de l'étude détaillée.</p> <p>VILLE : Pas de commentaires</p>	<p>O</p>	<p>Aucune réaction</p>
