RAPPORT ANNUEL 2024 – CERTIFICAT D'USAGE DU BIEN N° 0371-8TYQMY PARC URBAIN LANSDOWNNE (ZONE C)

LE 17 MARS 2025

PROJET N° :
CA0028395.5756
DATE : LE 17 MARS 2025

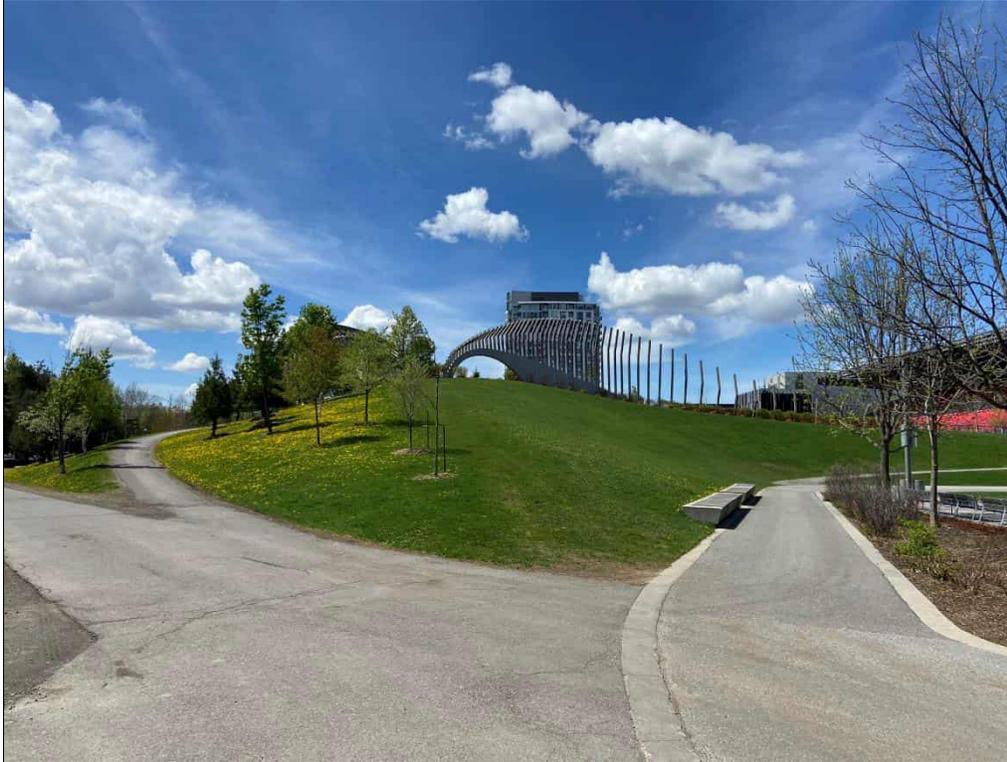
Photo 1 :
Talus est : Panorama général du côté est du talus

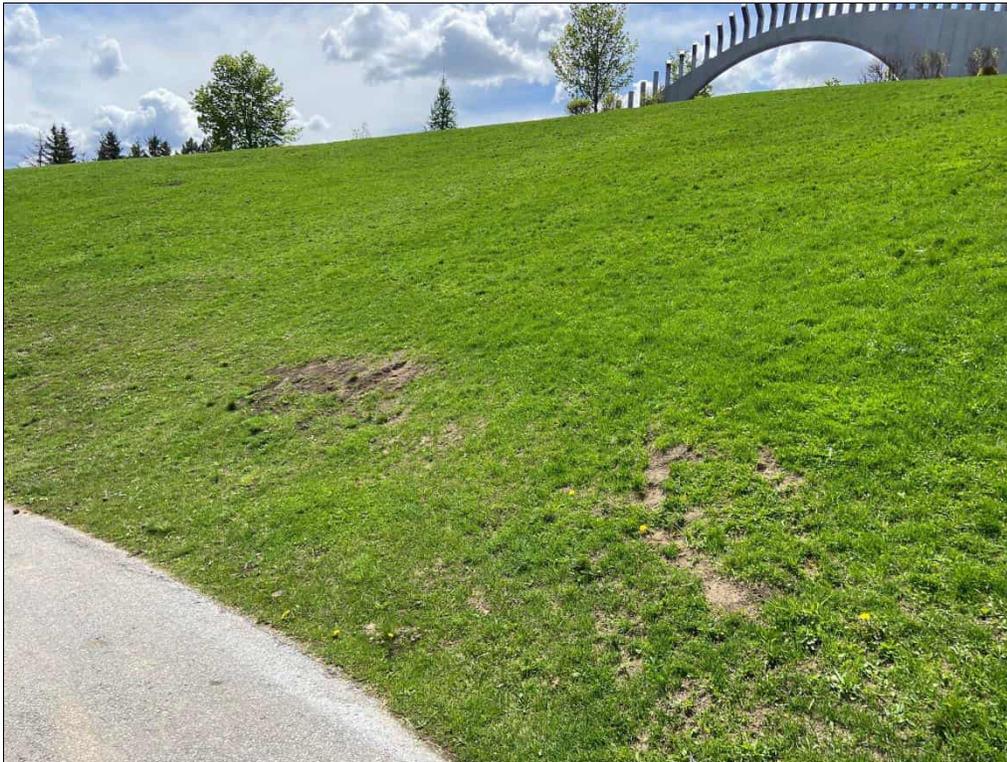
Photo 2 :
Talus est : Panorama général des zones plus pentues du sentier piétonnier du côté est du talus.
Il faut noter les petites zones de sols dénudés et de semences de gazon dans certains cas.

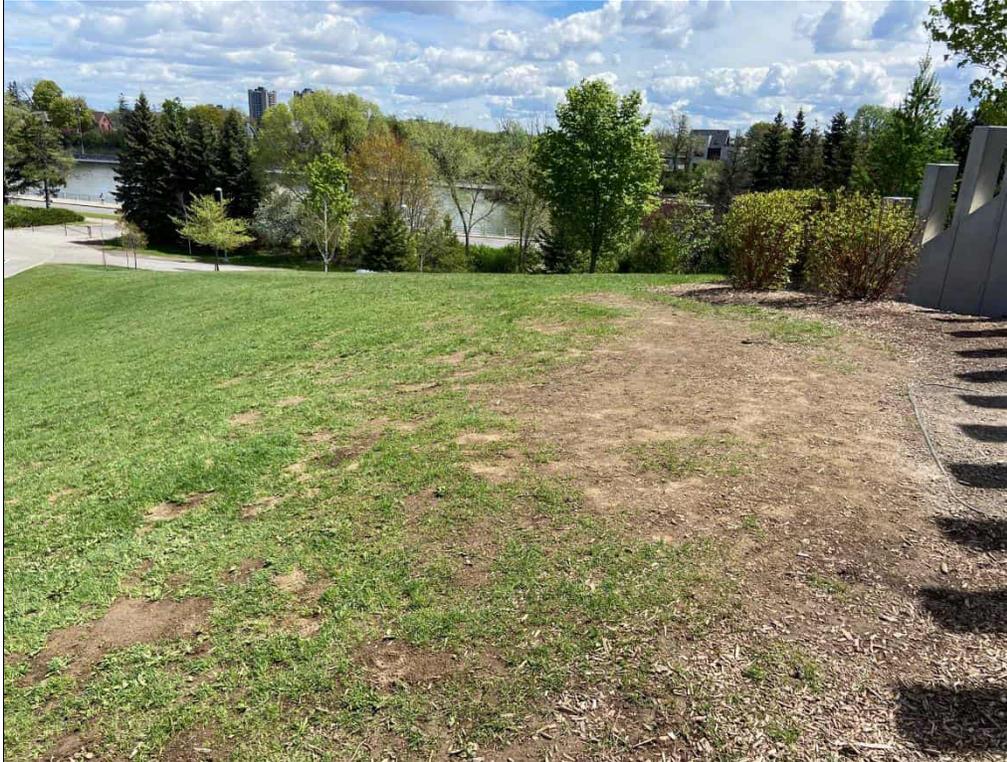
Photo 3 :

Talus est : On a observé des zones de sols dénudés sur le dessus du talus.

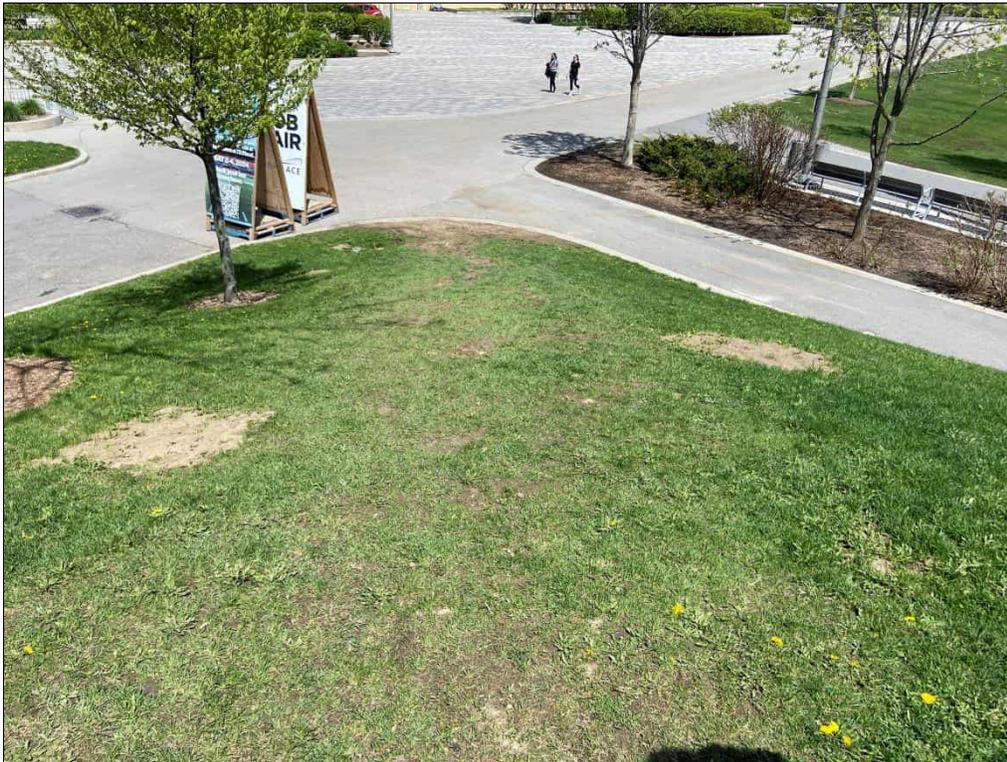
Photo 4 :

Talus est : Végétation stressée et petites zones de sols dénudés, probablement en raison de l'achalandage piétonnier dans le secteur nord-ouest du talus.

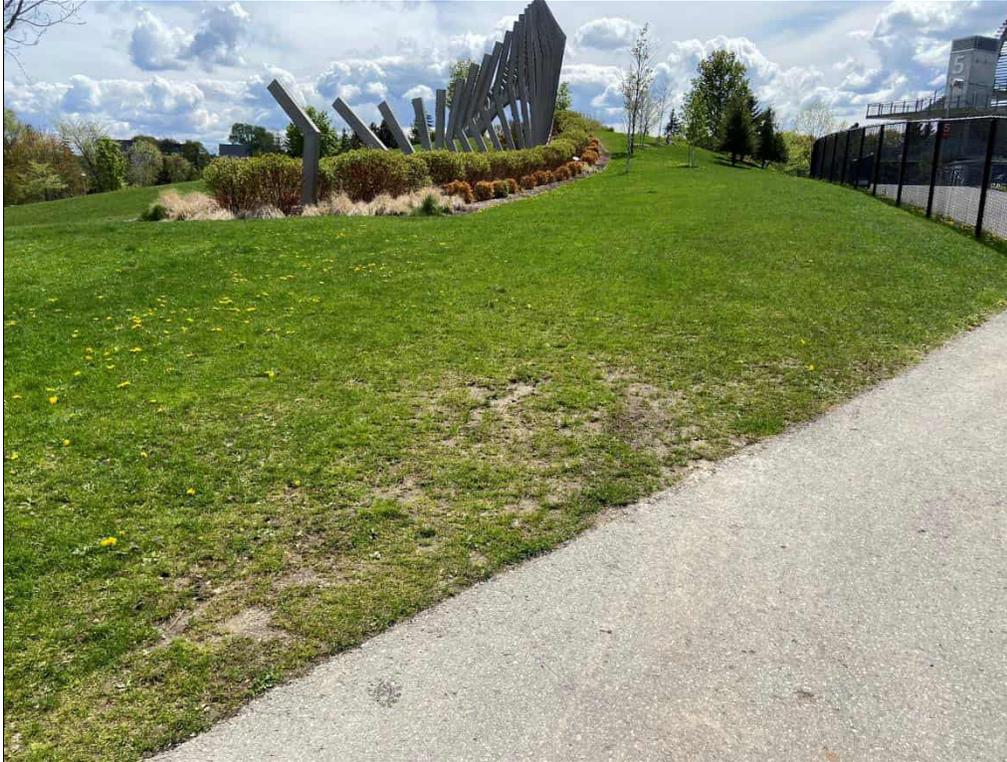
Photo 5 :
Talus est : Zones de sols dénudés à l'ouest de l'écran des arts non loin du sentier piétonnier

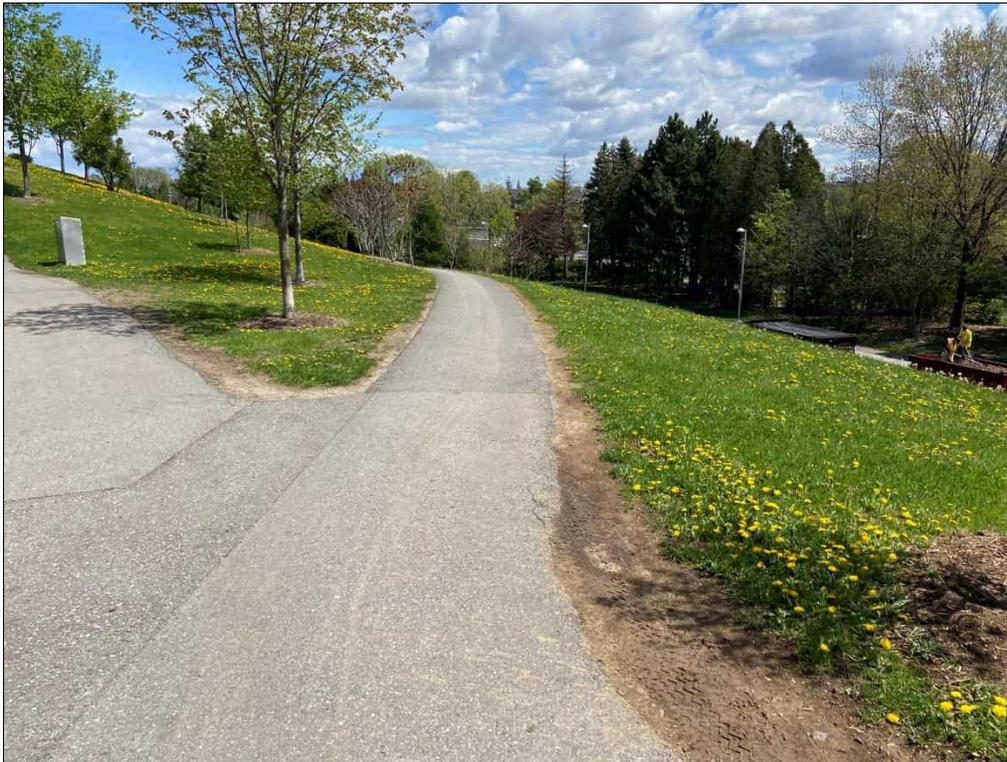
Photo 6 :
Talus est : Nous avons observé des zones de végétation stressée et de sols dénudés le long du sentier piétonnier du côté sud du talus.

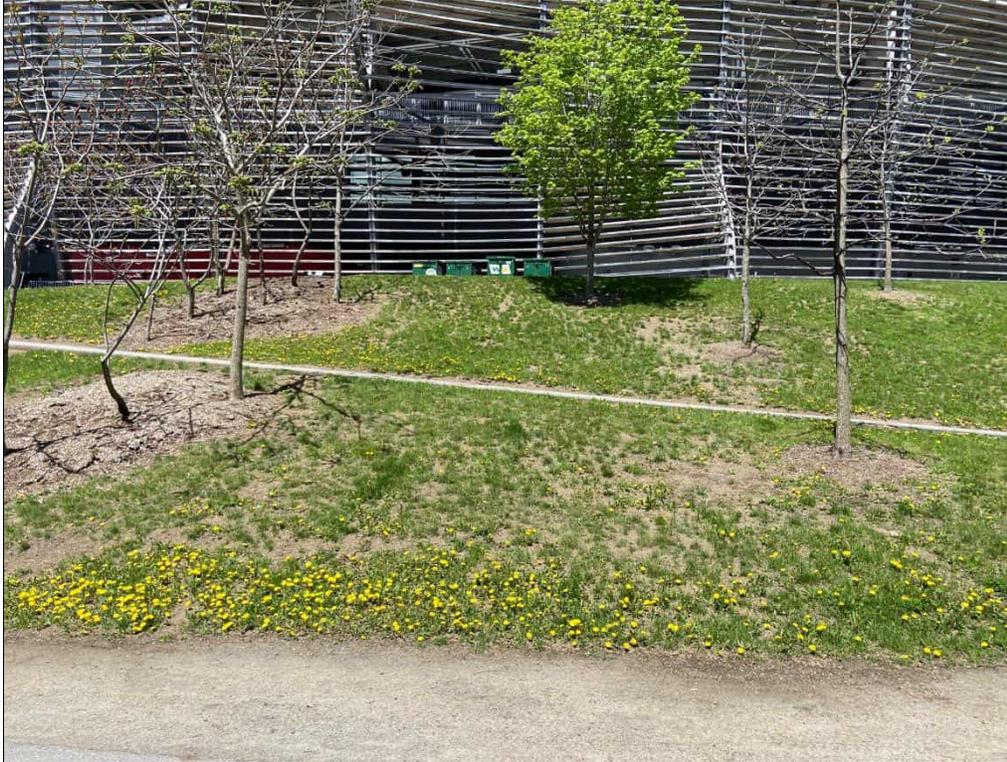
Photo 7 :
Talus sud : Panorama général de l'état du talus. On a observé des zones de sols dénudés un peu partout sur le talus.

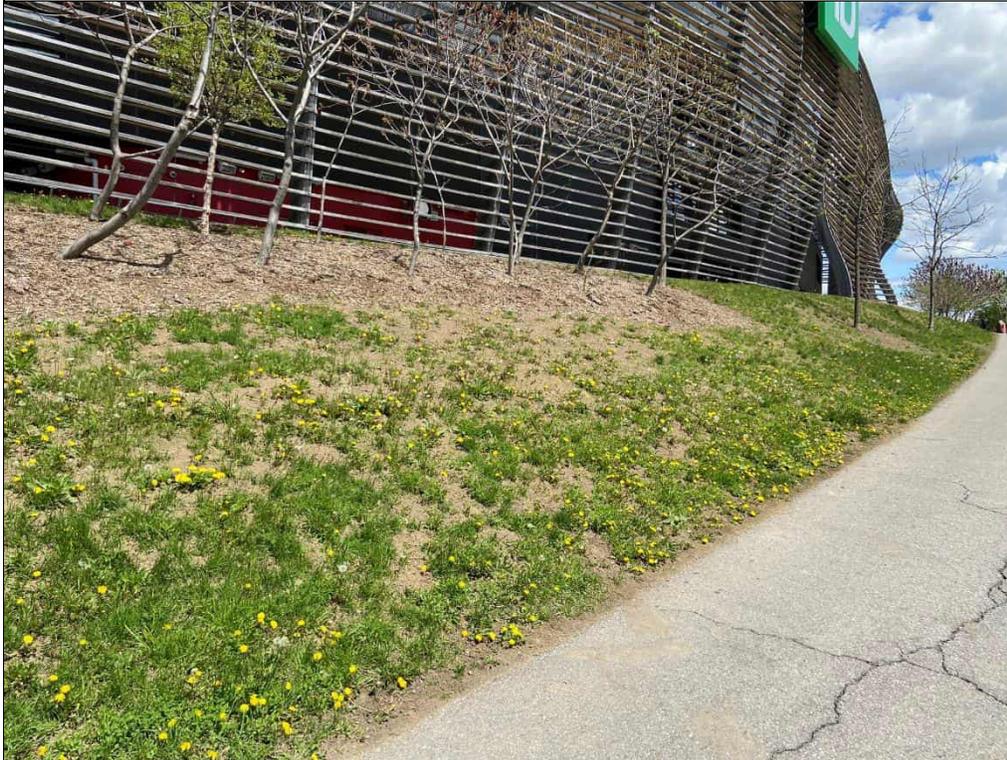
Photo 8 :
Talus sud : On a observé des sols dénudés dans la partie ouest du talus.

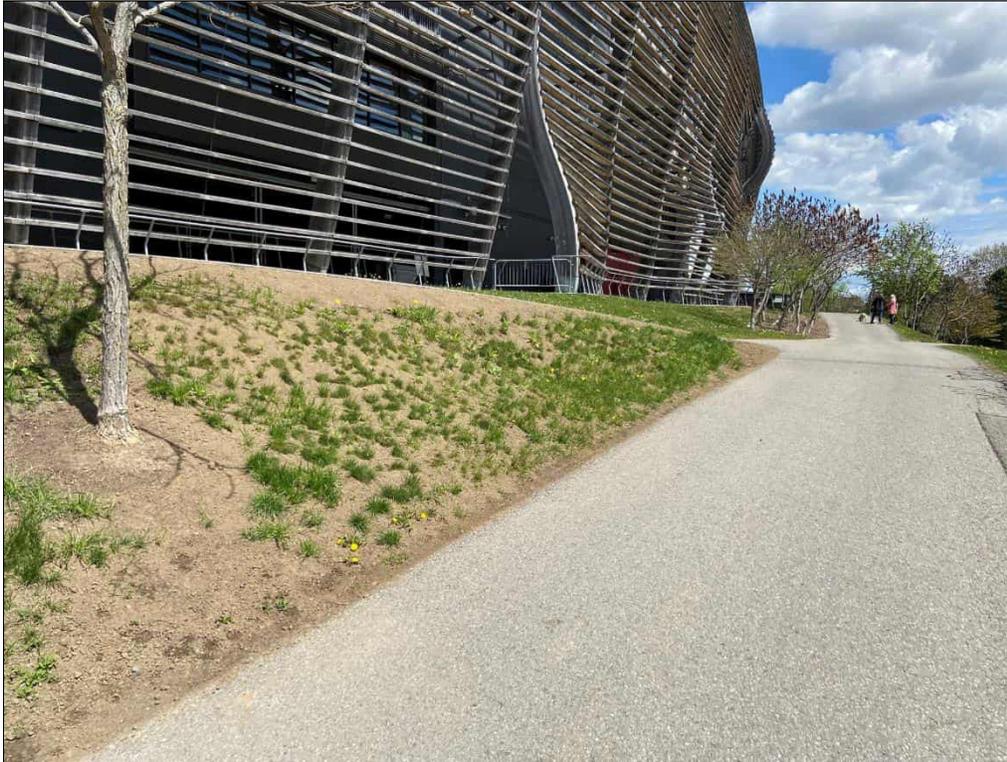
Photo 9 :
Talus sud : Plaques de sols en train de s'éroder dans les zones non loin du dessus de la partie centrale du talus

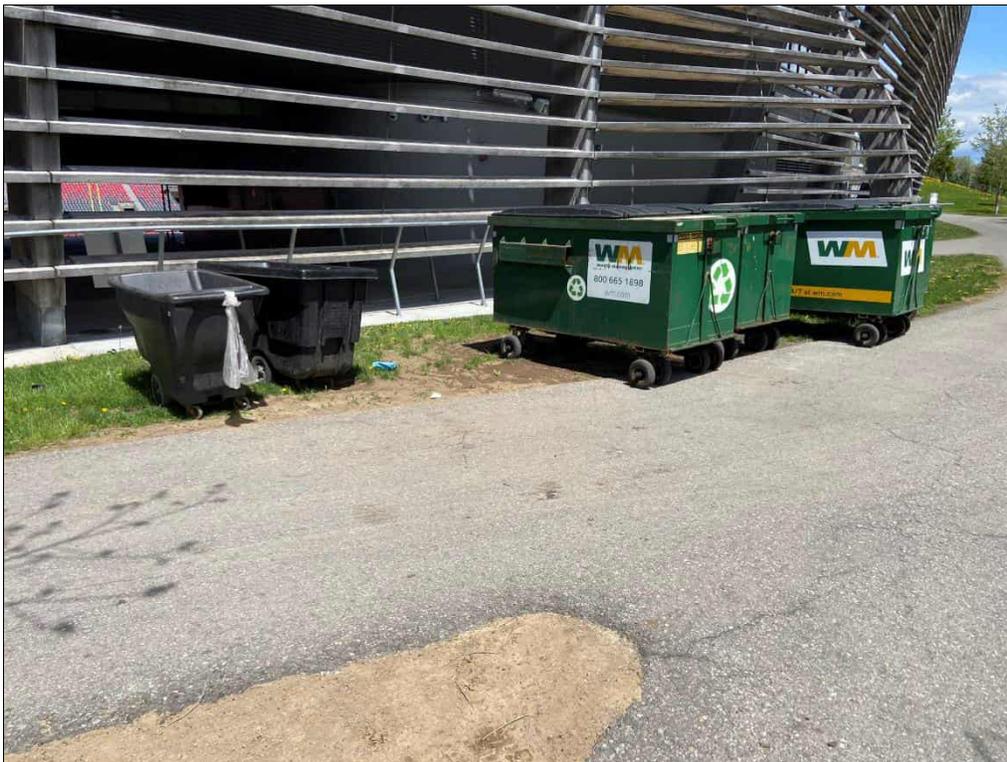
Photo 10 :
Talus sud : Nous avons observé des sols dénudés au sommet du talus non loin du secteur est des gradins du côté sud. Des bacs à déchets sont rangés dans ce secteur.

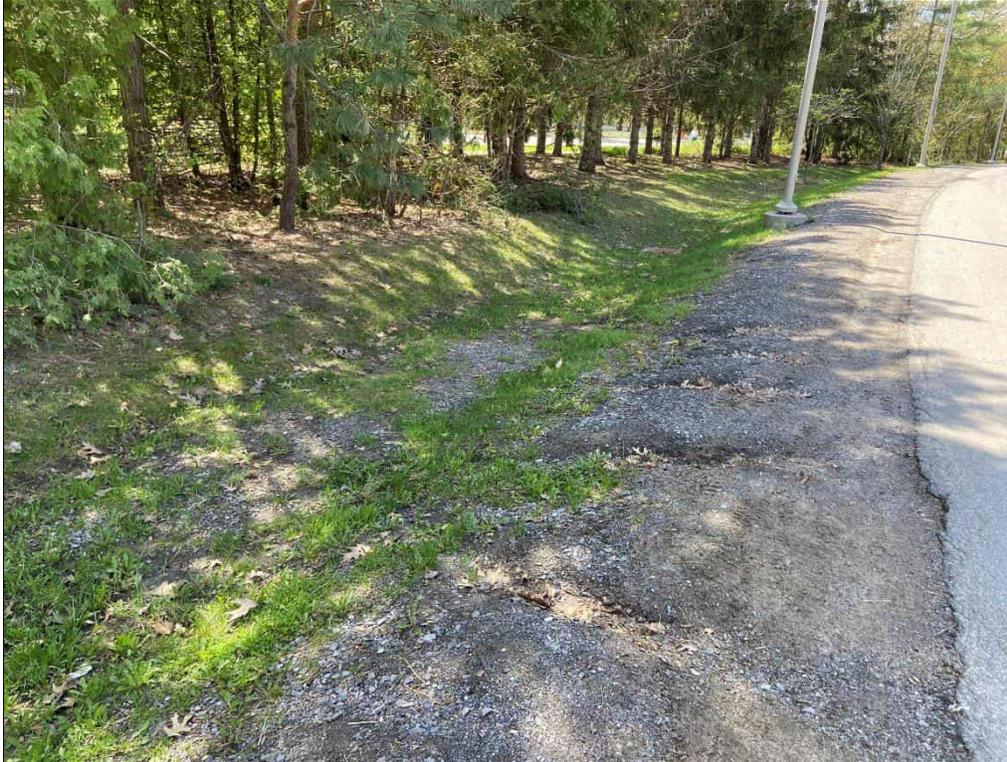
Photo 11 :
Rigole de drainage sud :
Panorama général de la rigole. Érosion du matériau de base du revêtement routier dans la rigole

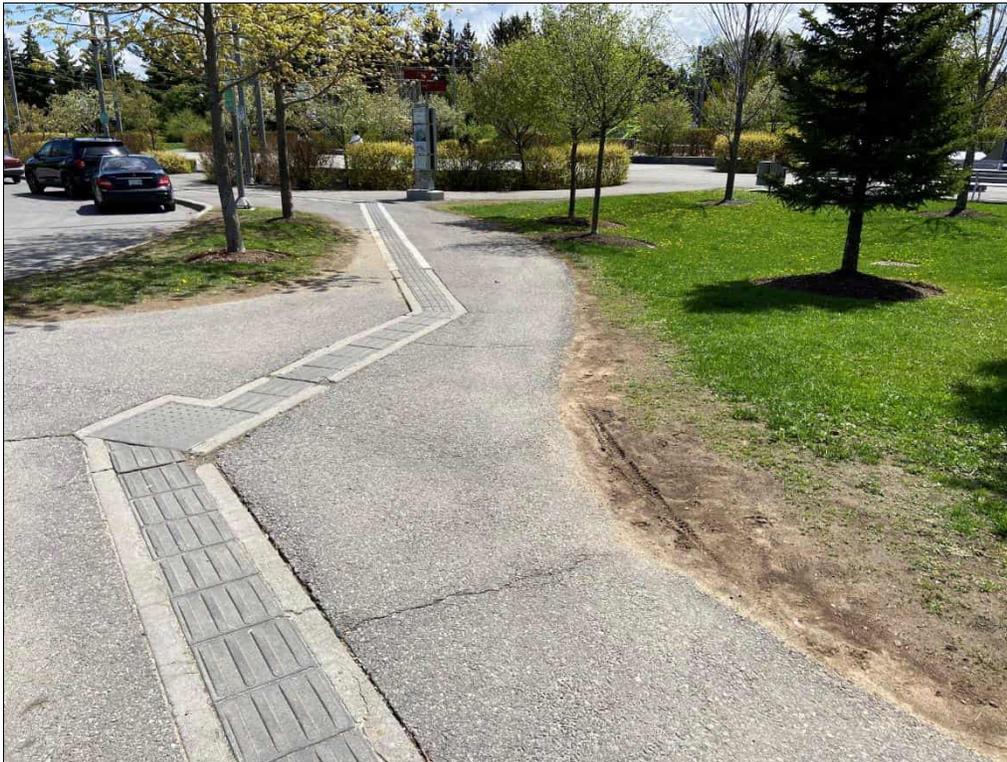
Photo 12 :
Ancienne décharge est : Petites zones de sols dénudés le long des sentiers dans le secteur nord de l'ancienne décharge dans les alentours de la patinoire.

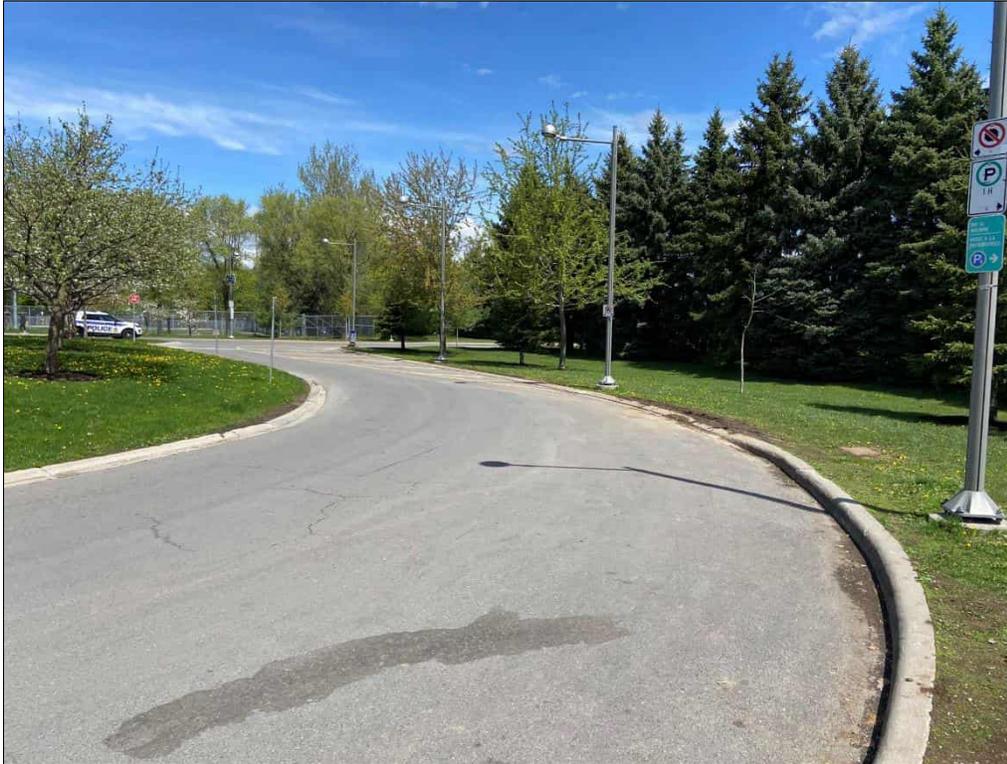
Photo 13 :
Ancienne décharge est : Petites zones de sols dénudés et quelques ornières creusées par les pneus de part et d'autre de la route dans le secteur nord du verger patrimonial, probablement parce que des voitures ont roulé sur le gazon dans ce secteur.

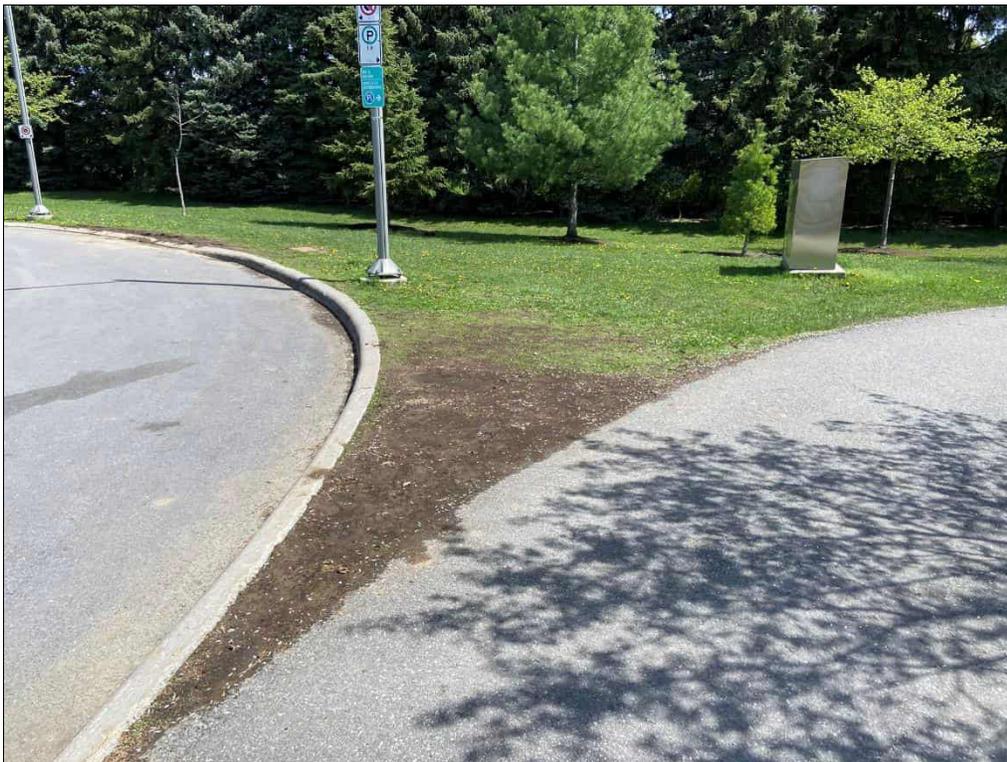
Photo 14 :
Ancienne décharge est : Nous avons observé une petite zone de sols dénudés et de végétation stressée au nord de la patinoire.

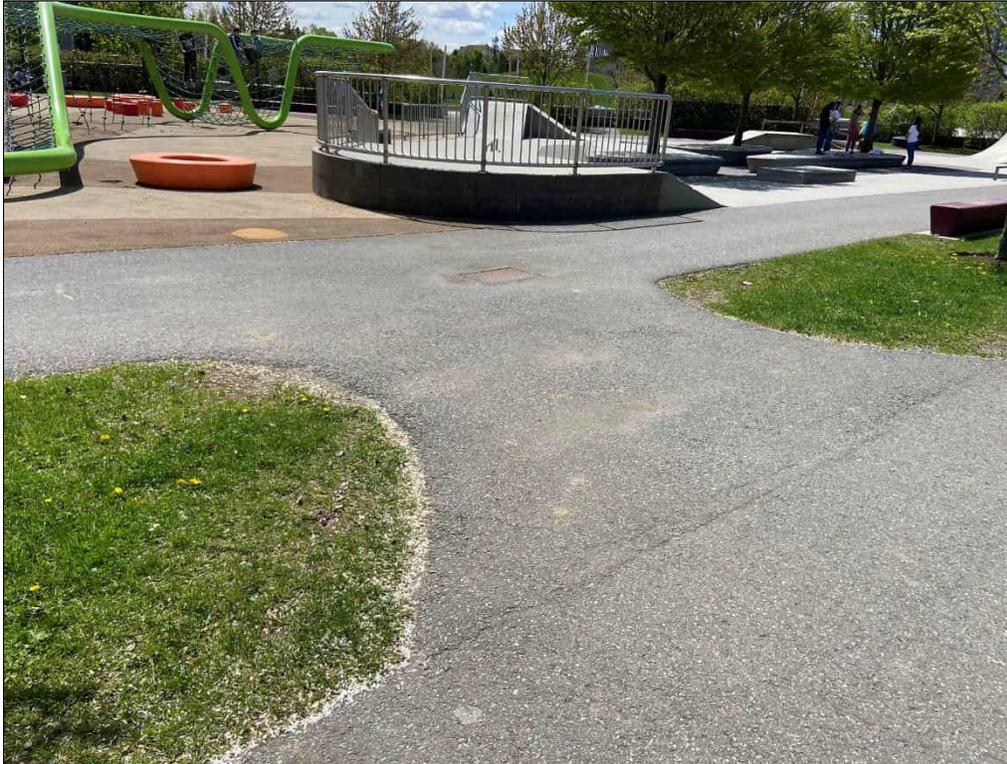
Photo 15 :
Ancienne décharge est : On a observé des petites zones de sols dénudés et de végétation stressée le long des sentiers dans les alentours du planchodrome et du jardin pour enfants.

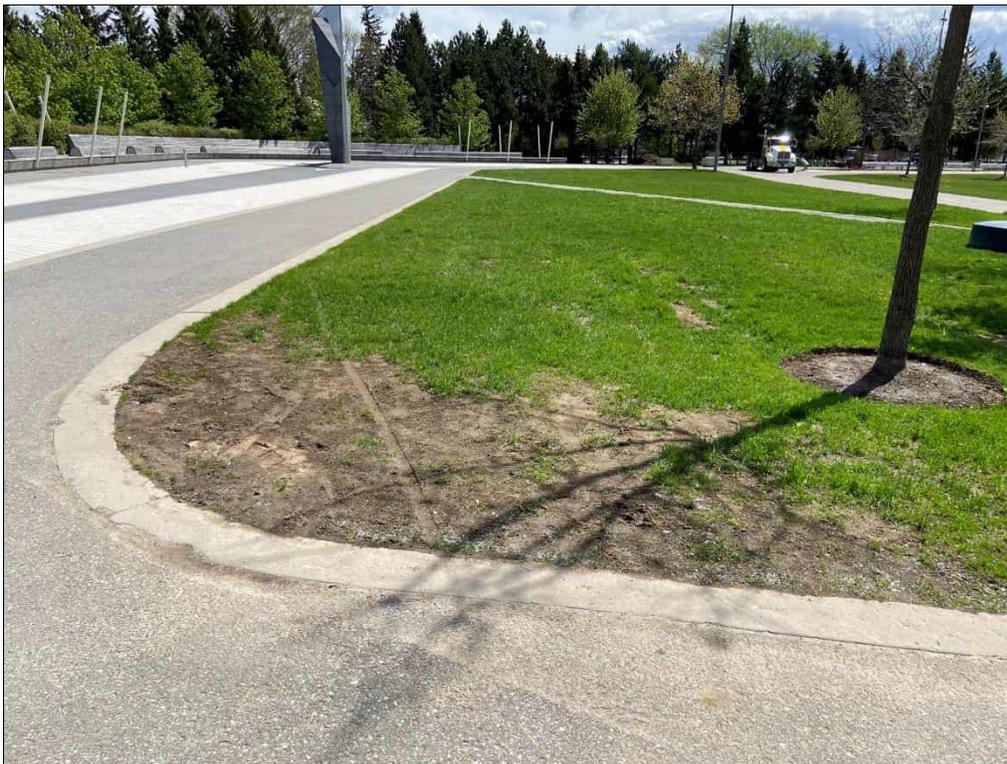
Photo 16 :
Ancienne décharge est : Nous avons observé des sols dénudés au sud de l'esplanade de jets d'eau, et dans certains cas de la terre végétale et des semences de gazon.

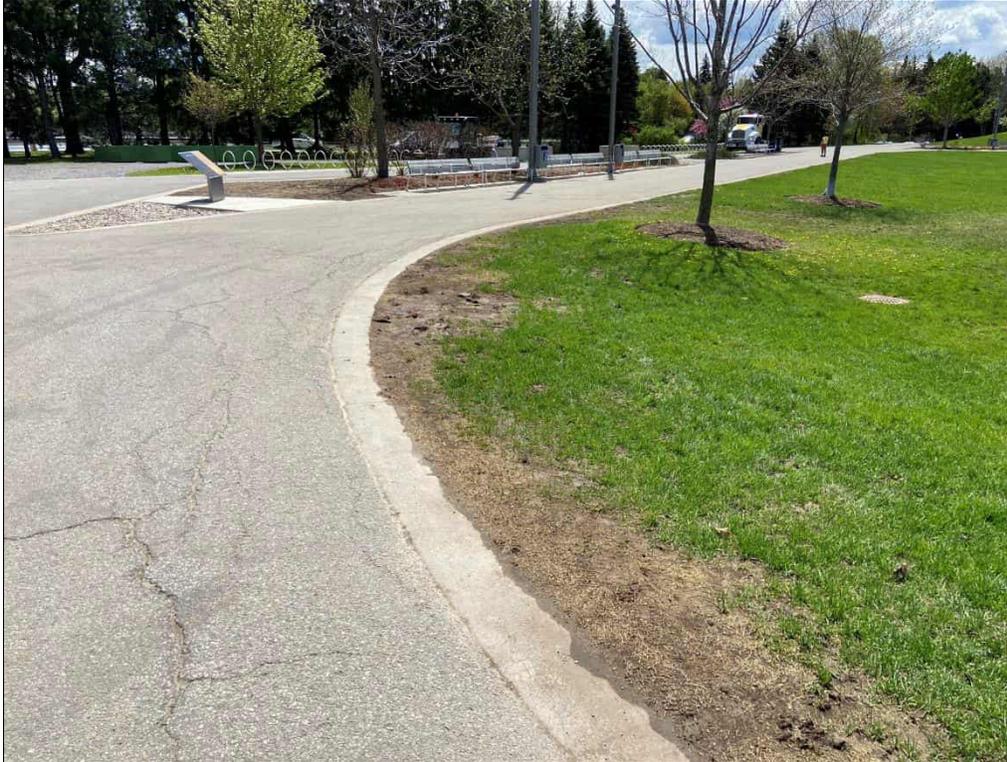
Photo 17 :
Ancienne décharge est : Nous avons observé des zones de végétation stressée et de sols dénudés dans le secteur nord-est de la Grande pelouse. Dans certaines de ces zones, nous avons relevé des semences de gazon.

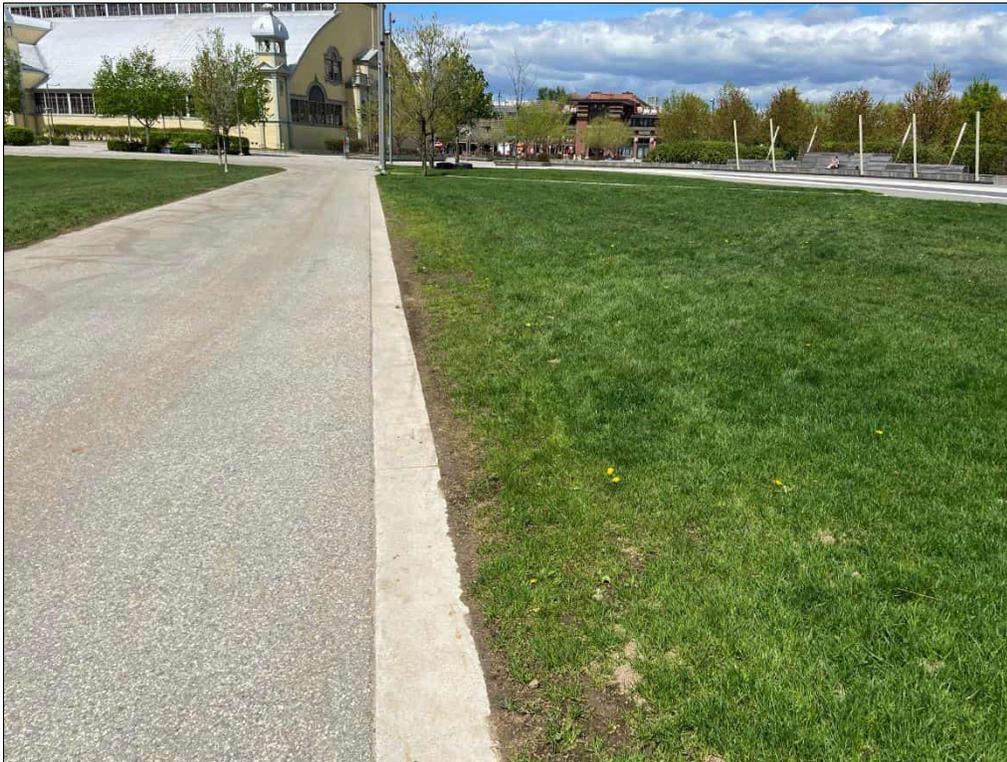
Photo 18 :
Ancienne décharge est : Nous avons observé des zones de sols dénudés dans le secteur gazonné au nord du chemin en anneau, au sud de l'esplanade de jets d'eau.

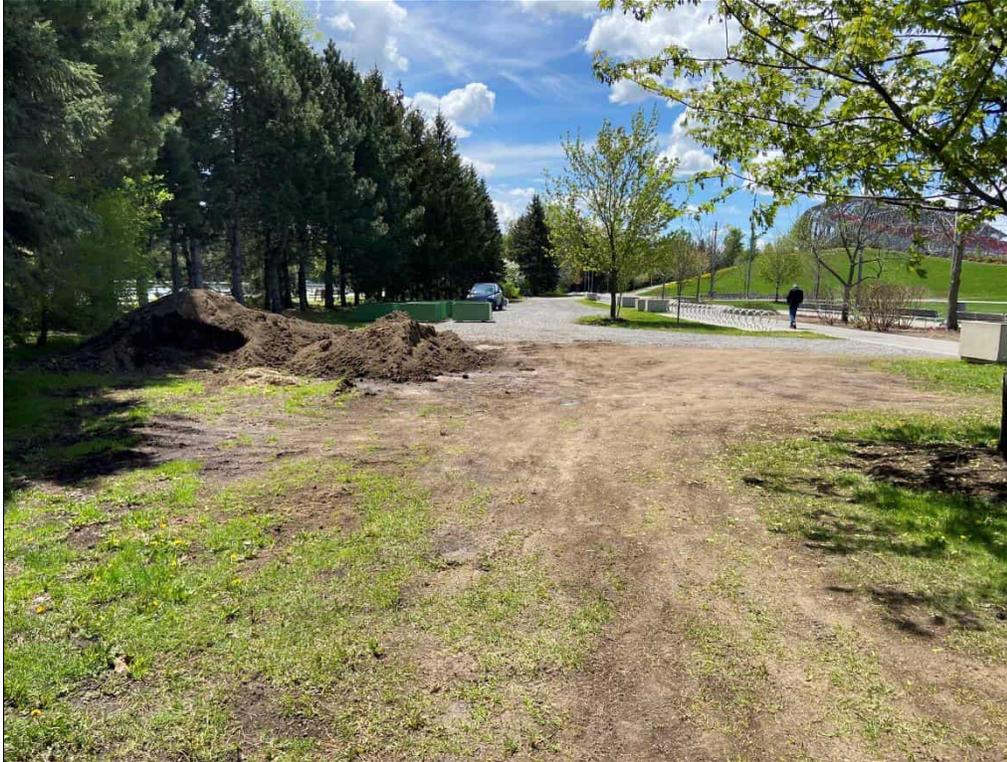
Photo 19 :
Rigole de drainage
du périmètre est :
Nous avons observé
des zones de sols
dénudés et de terre
végétale empilée à
l'est de l'esplanade
de jets d'eau.

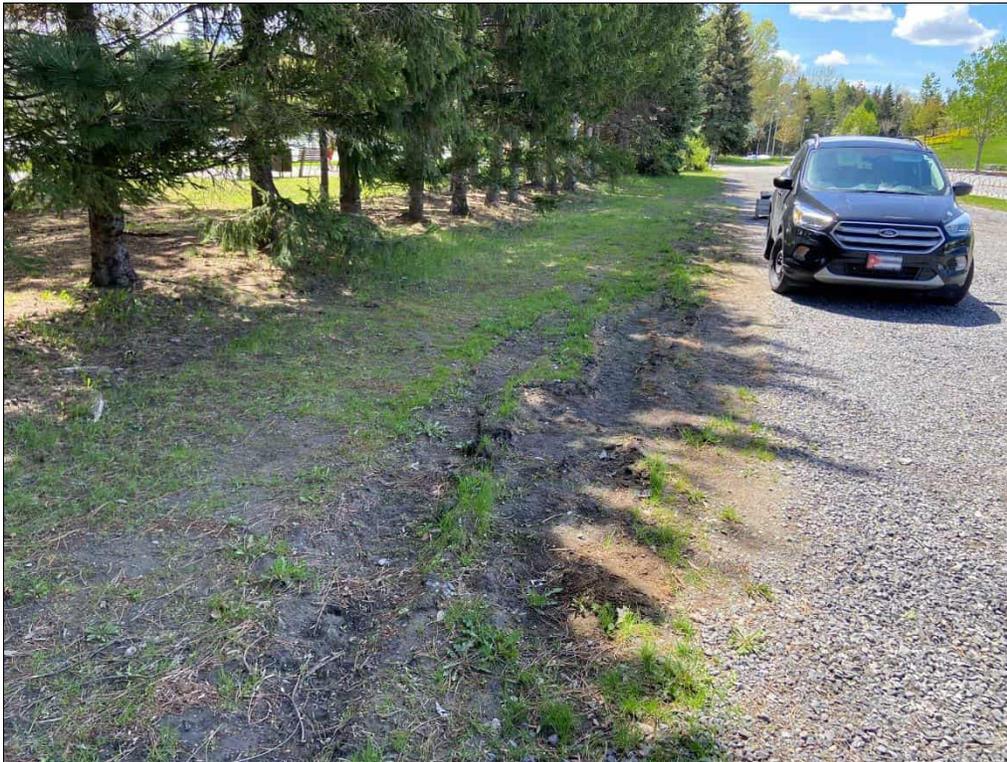
Photo 20 :
Ancien bâtiment
McElroy/rigole de
drainage du
périmètre est : Zones
de sols dénudés et
de végétation
stressée de part et
d'autre de la partie
couverte de gravier
de ce secteur.

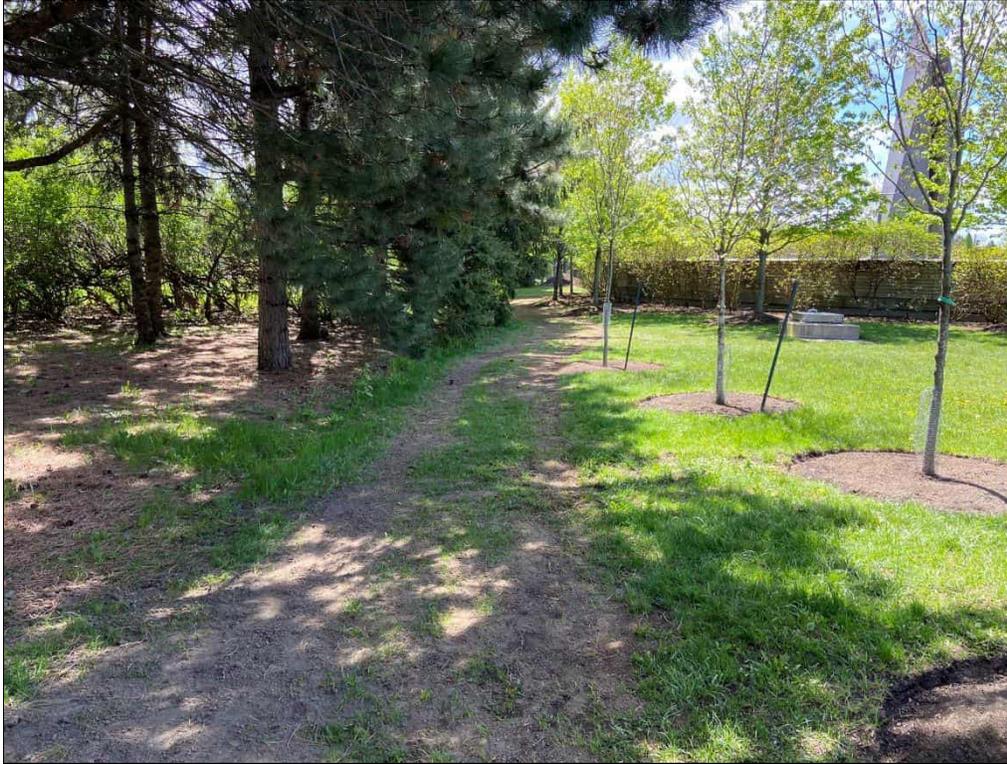
Photo 21 :
Rigole de drainage
du périmètre est :
Zones de sols
dénudés et de
végétation stressée
à l'est de l'esplanade
de jets d'eau.
Note : Sentier
emprunté par les
véhicules.

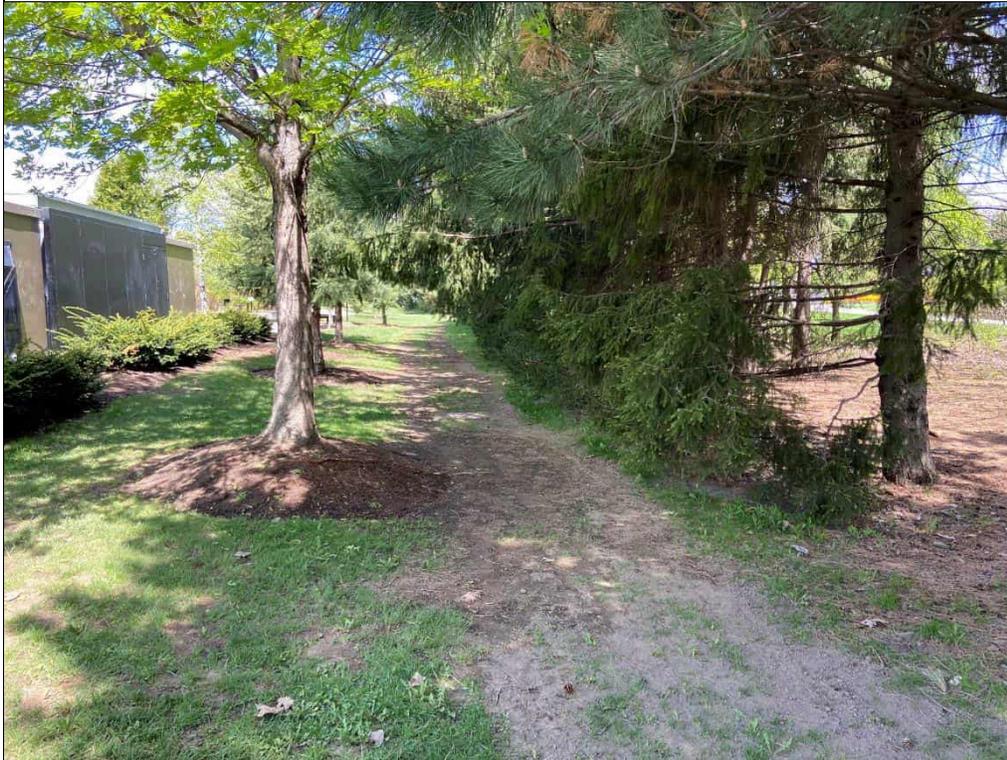
Photo 22 :
Rigole de drainage
du périmètre est :
Zones de sols
dénudés et
végétation stressée
à l'est du jardin pour
enfants.
Note : Sentier
emprunté par les
véhicules.

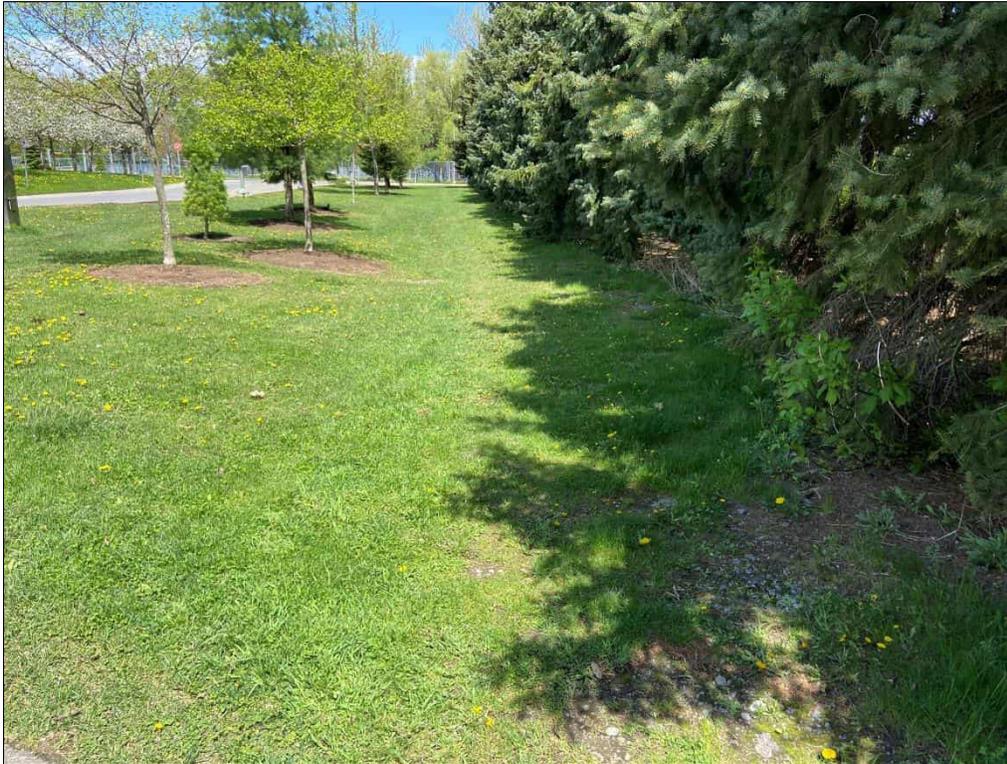
Photo 23 :

Rigole de drainage du périmètre est : Panorama général de la rigole à l'est de la patinoire et du verger patrimonial. On a observé des petites zones de sols dénudés dans le secteur de la tranchée des services publics qui avait été creusée dans la rigole.

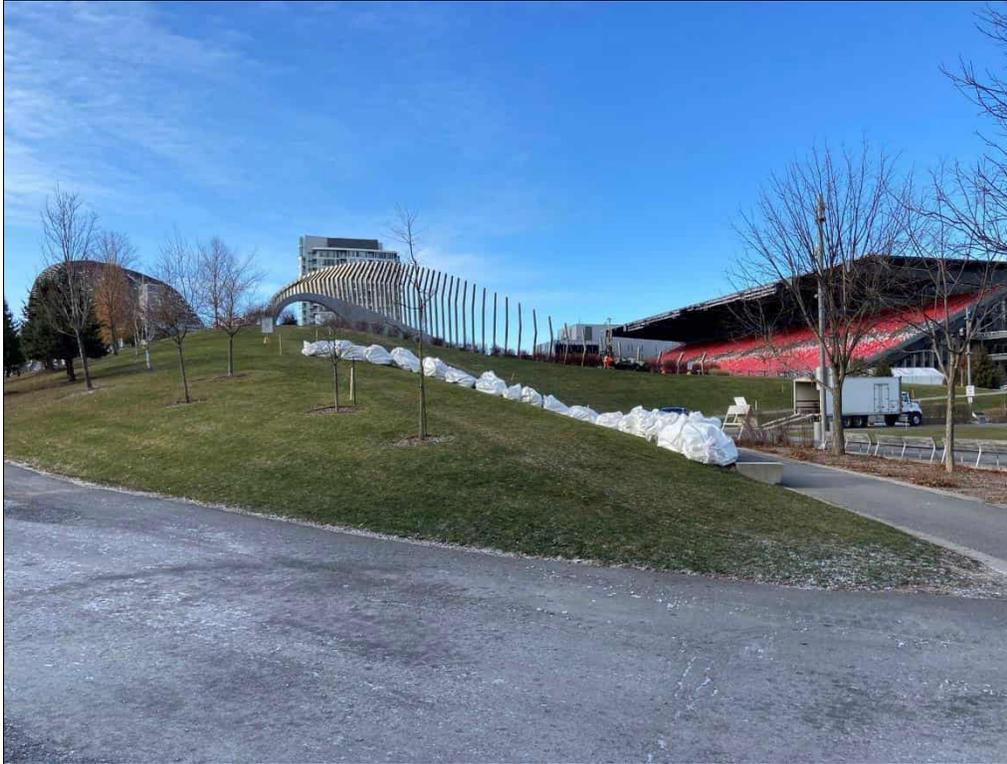
Photo 1 :
Talus est : Panorama
général du côté est
du talus

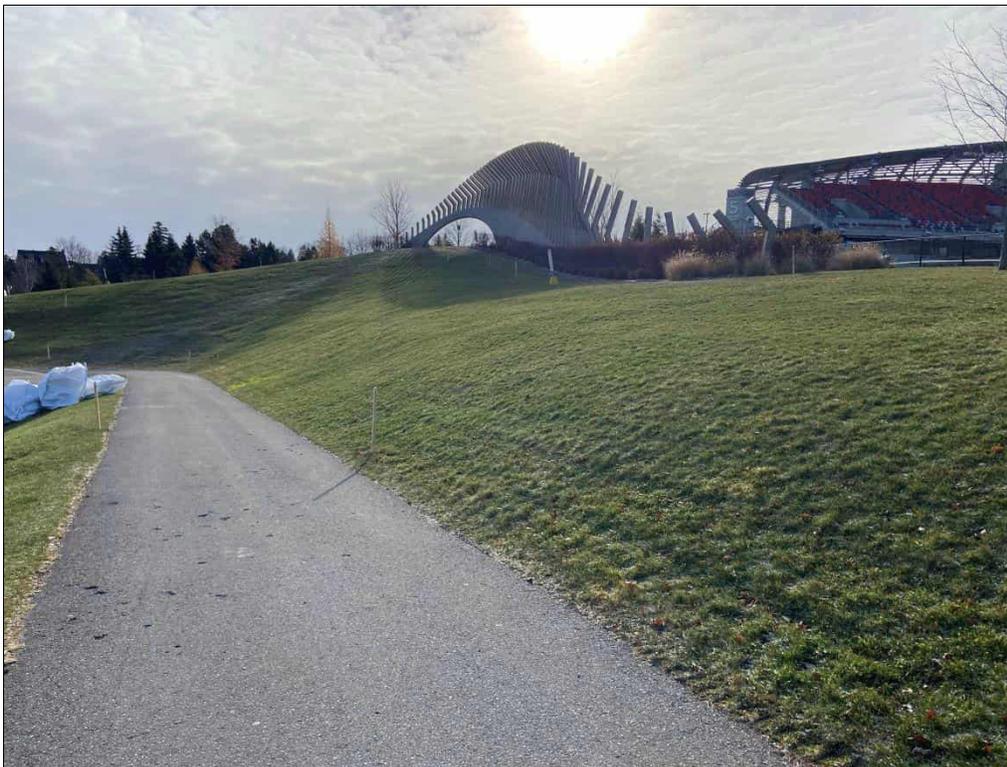
Photo 2 :
Talus est : Panorama
général des zones
plus pentues du
sentier piétonnier du
côté est du talus.

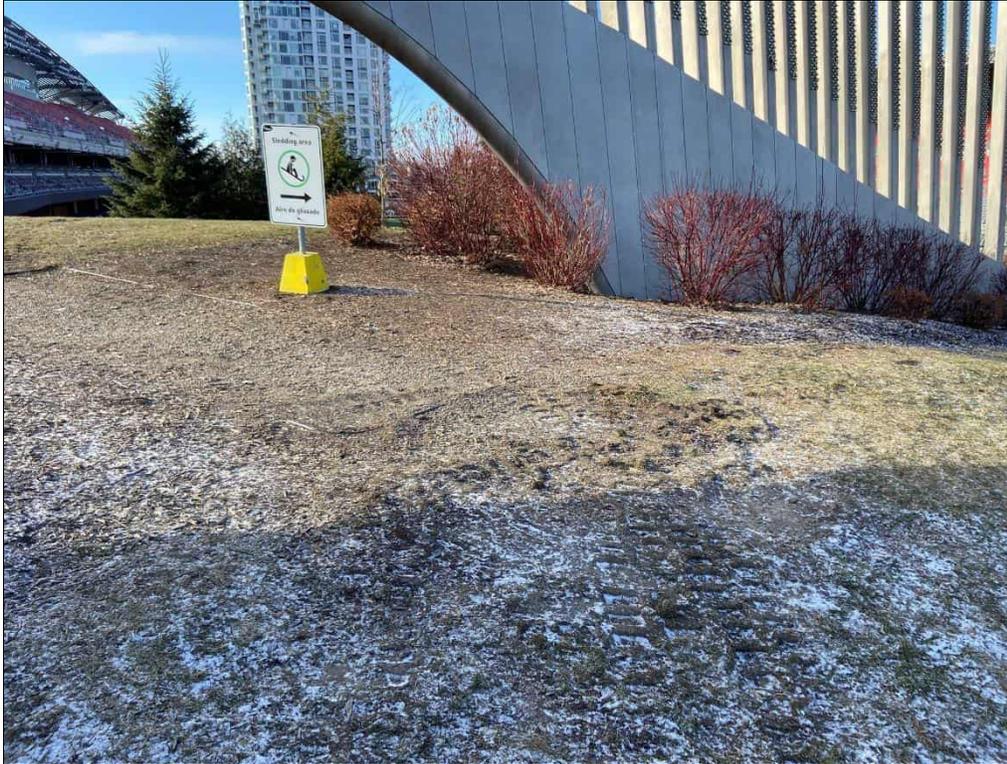
Photo 3 :
Talus est : On a observé des zones de sols dénudés sur le dessus du talus.

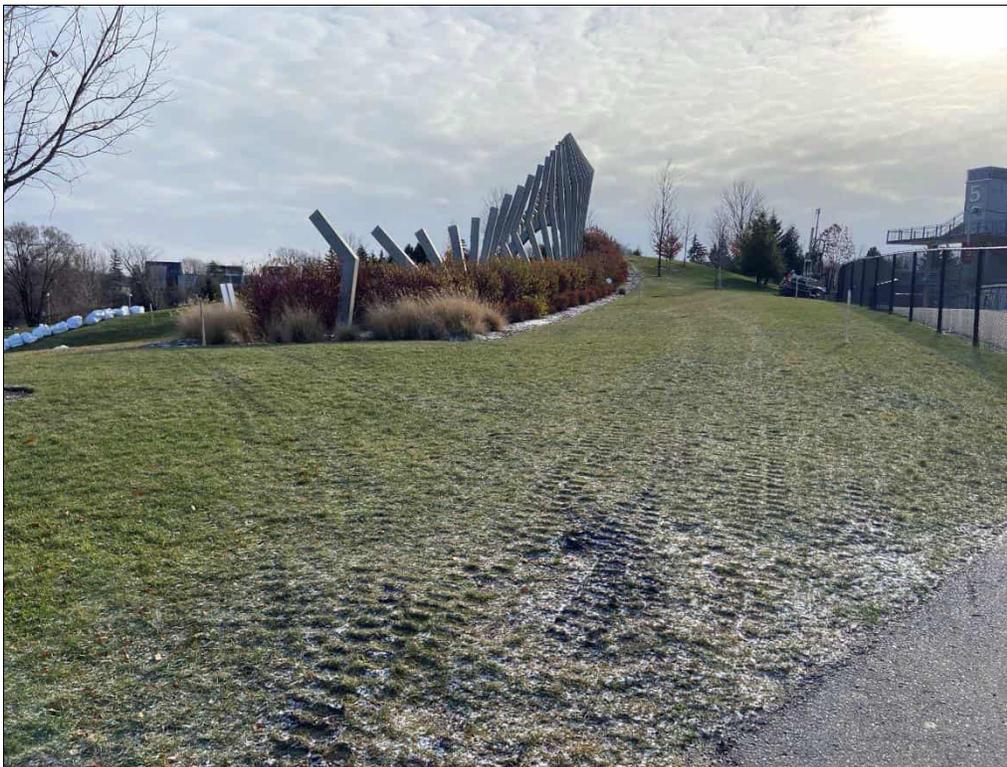
Photo 4 :
Talus est : Zone de sols dénudés à l'ouest de l'écran des arts non loin du sentier piétonnier

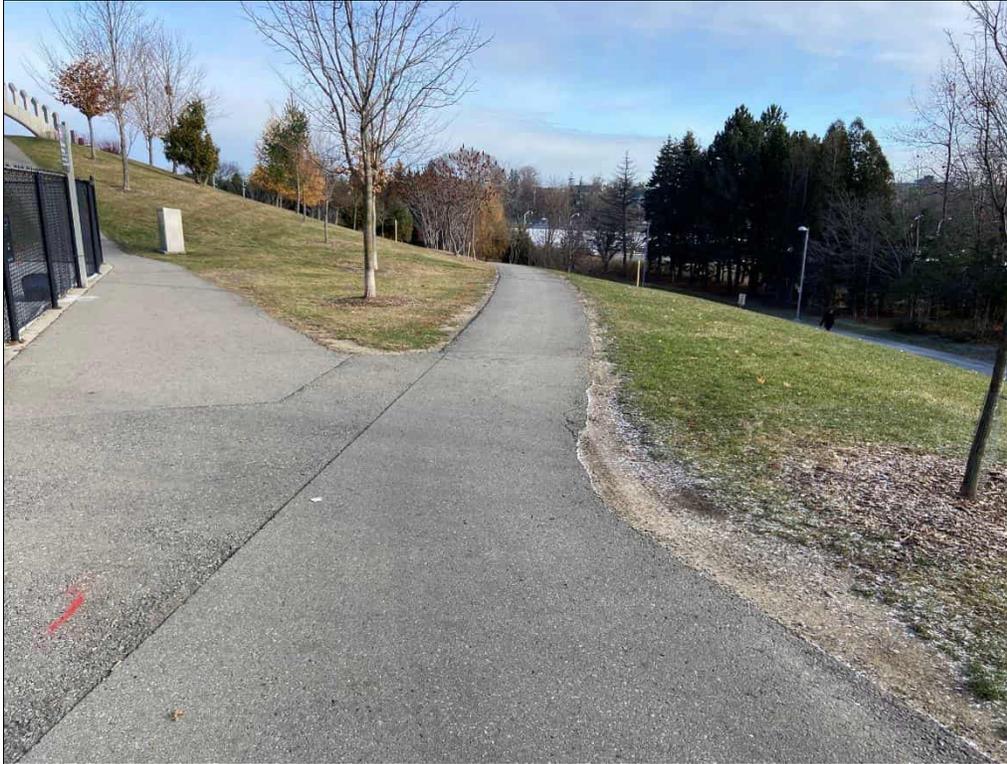
Photo 5 :
Talus est : Nous avons observé des zones de végétation stressée et de sols dénudés le long du sentier piétonnier du côté sud du talus.
