RAPPORT ANNUEL 2024 – CERTIFICAT D'USAGE DU BIEN N° 0371-8TYQMY PARC URBAIN LANSDOWNNE (ZONE C)

LE 17 MARS 2025

PROJET N° :
CA0028395.5756
DATE : LE 17 MARS 2025

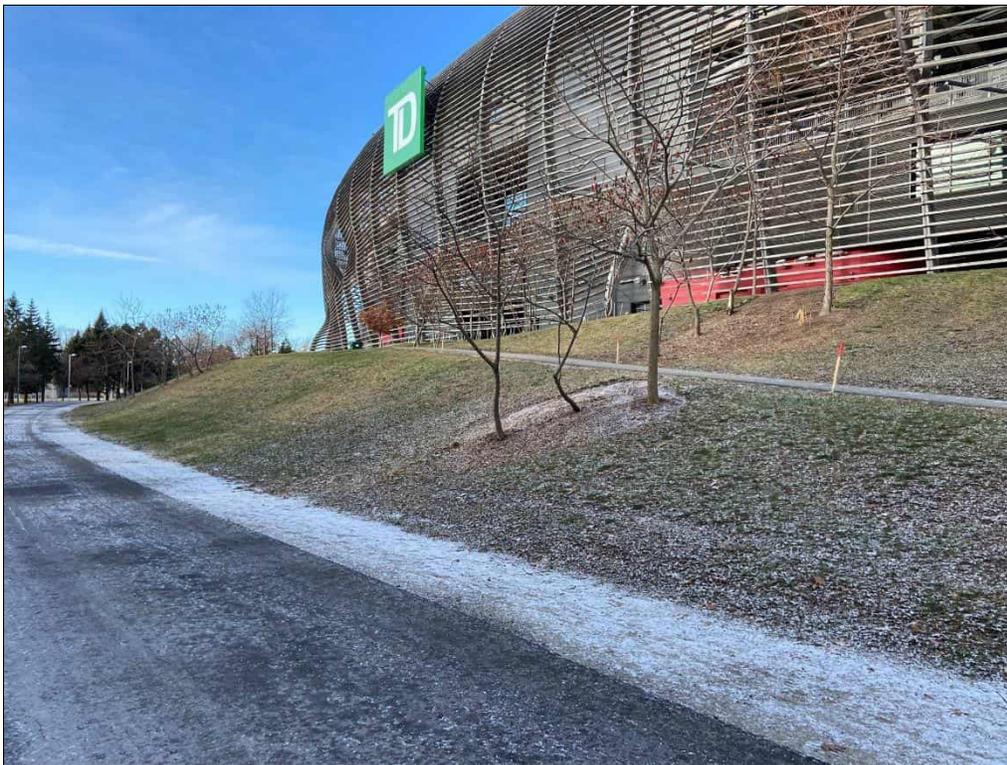
Photo 6 :
Talus sud : Panorama général de l'état du talus. Nous avons observé des zones de sols dénudés un peu partout sur le talus.

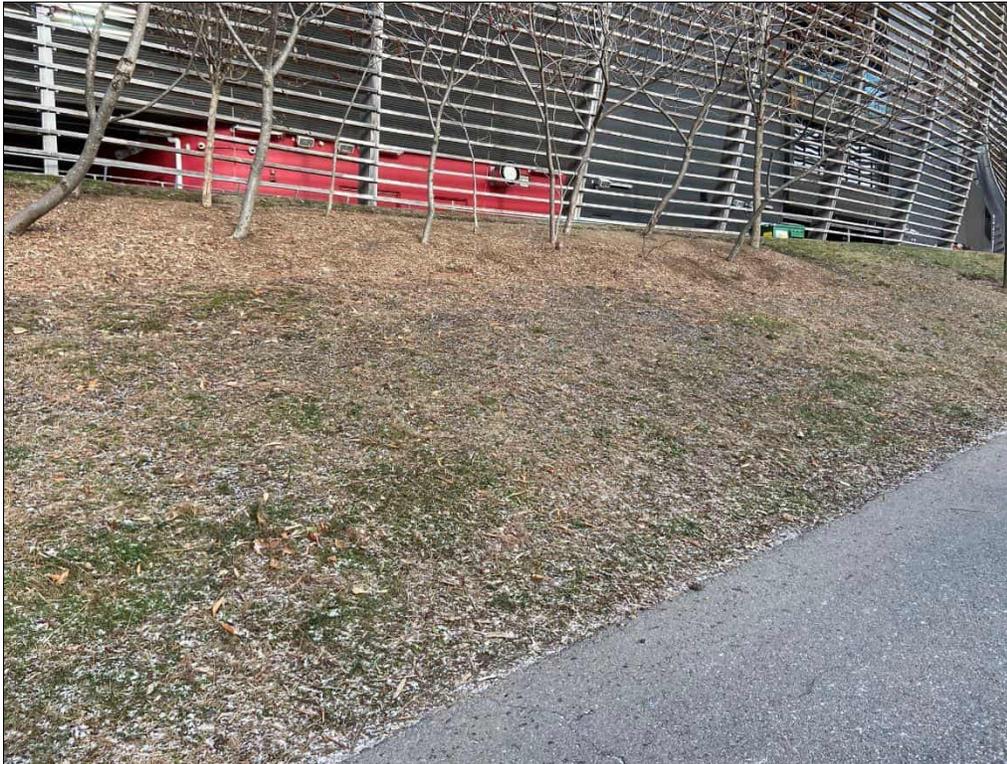
Photo 7 :
Talus sud : Nous avons observé des sols dénudés dans la partie ouest du talus.

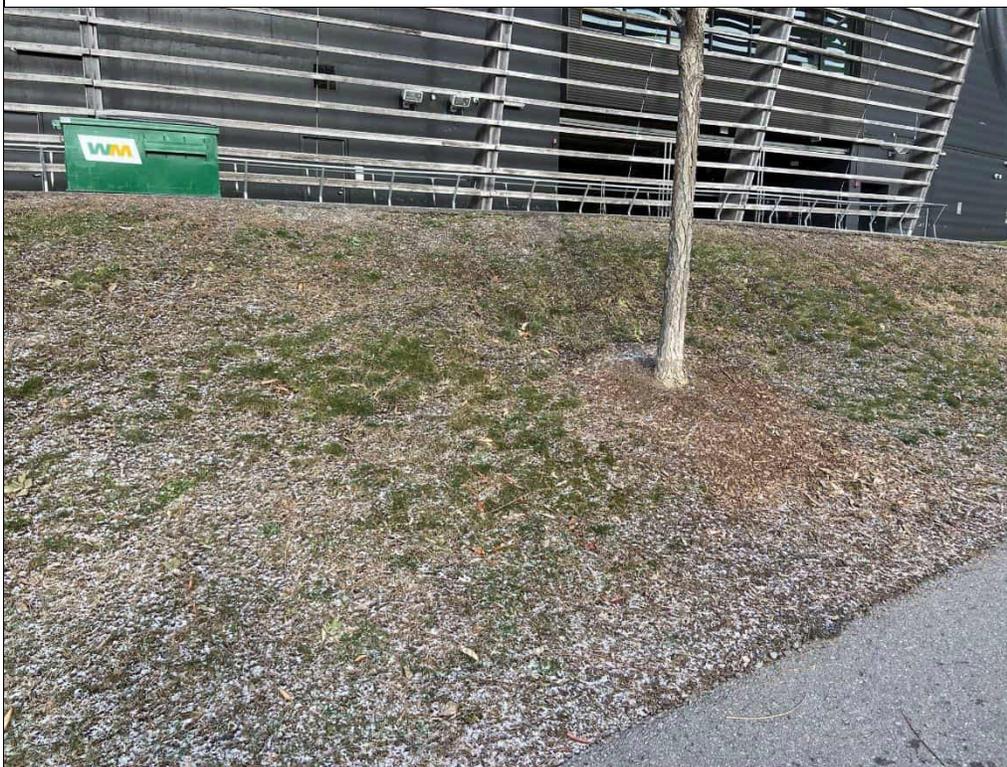
Photo 8 :
Talus sud : Plaques de sols en train de s'éroder dans les zones non loin du dessus de la partie centrale du talus.

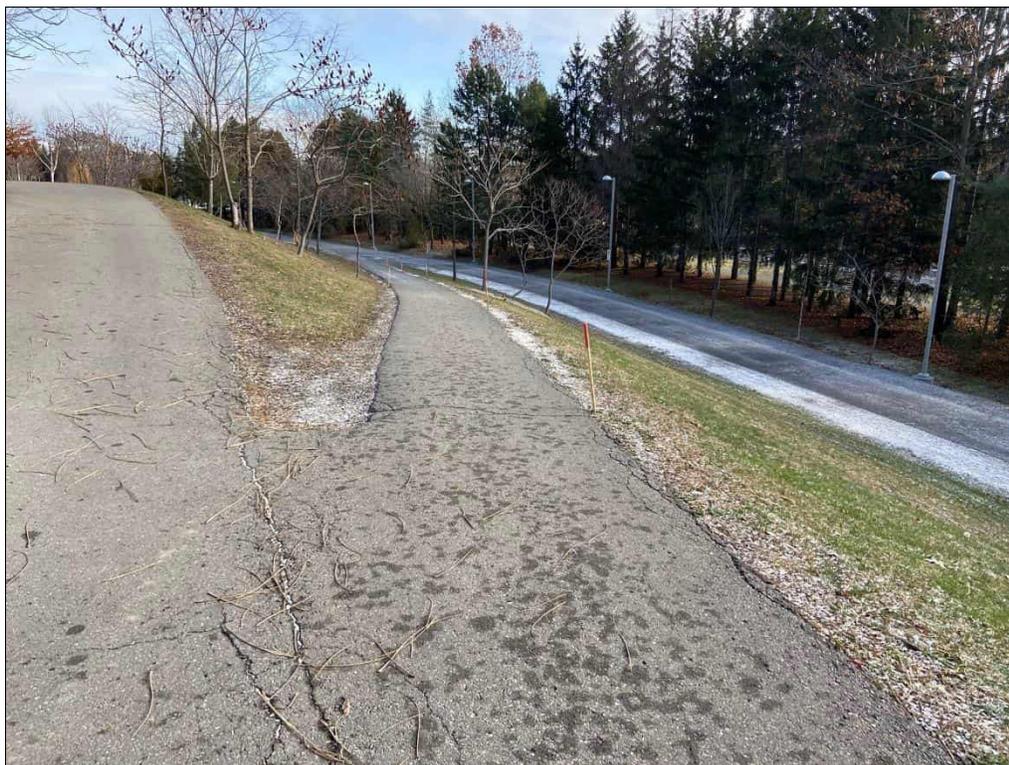
Photo 9 :
Talus sud : Nous avons observé des zones de végétation stressée et de sols dénudés le long du sentier piétonnier du côté sud du talus.

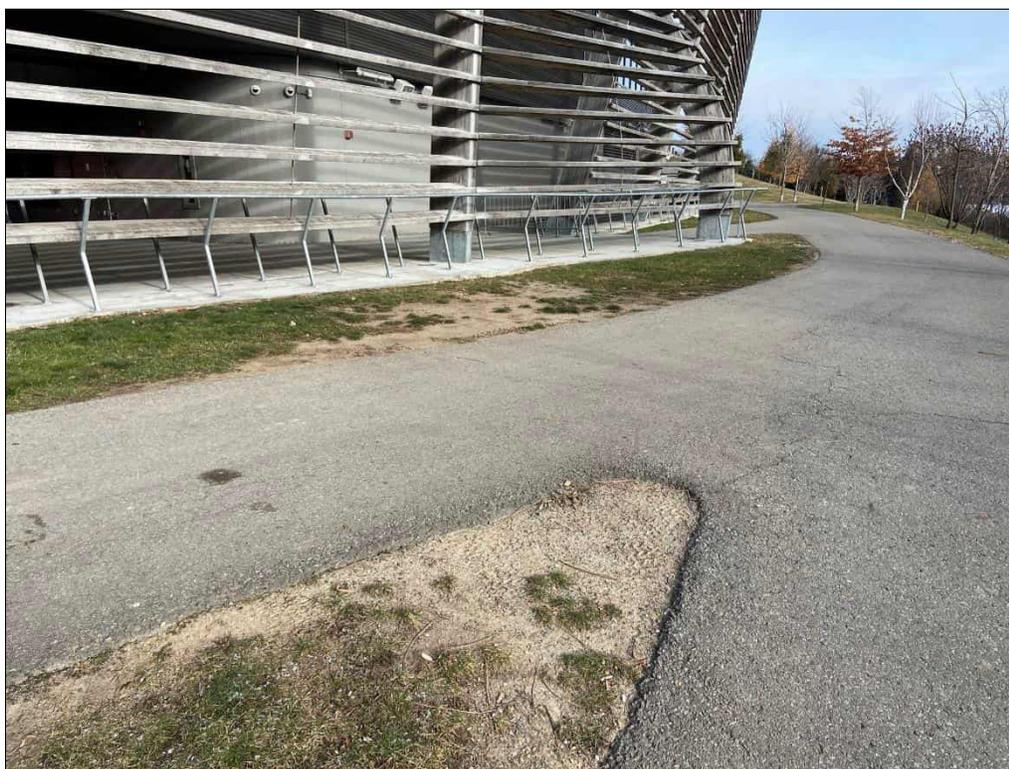
Photo 10 :
Talus sud : Nous avons observé des sols dénudés au sommet du talus non loin du secteur est des gradins du côté sud. Des bacs à déchets sont typiquement rangés dans ce secteur.

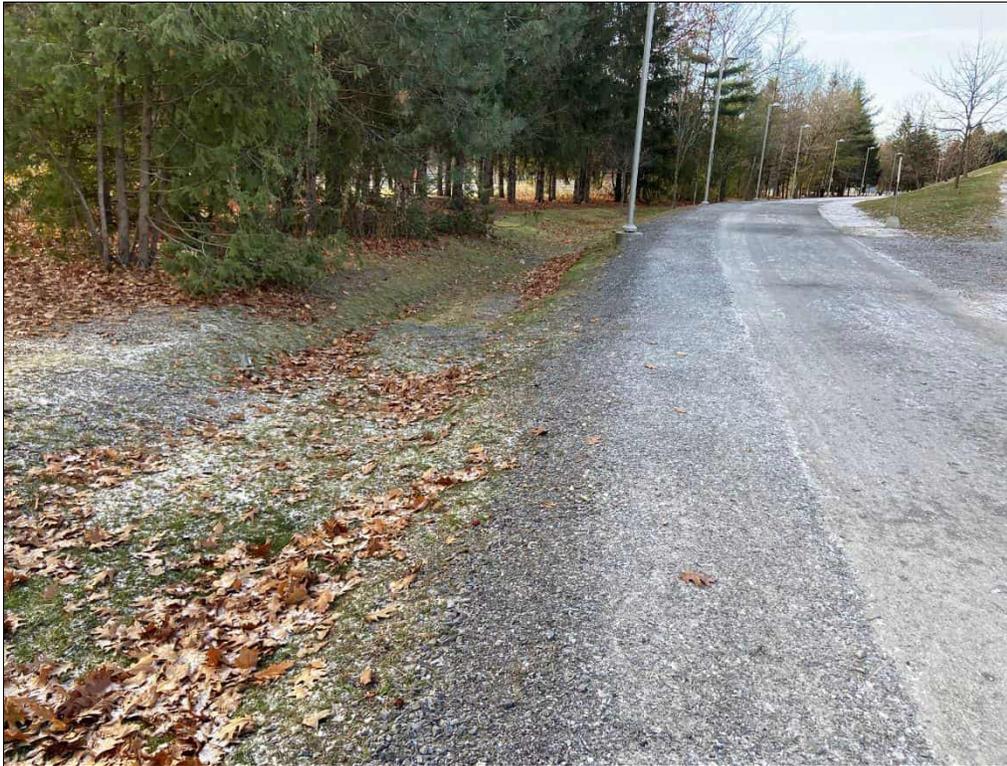
Photo 11 :
Rigole de drainage sud :
Panorama général de la rigole.
L'accotement de la chaussée a été renivelé.

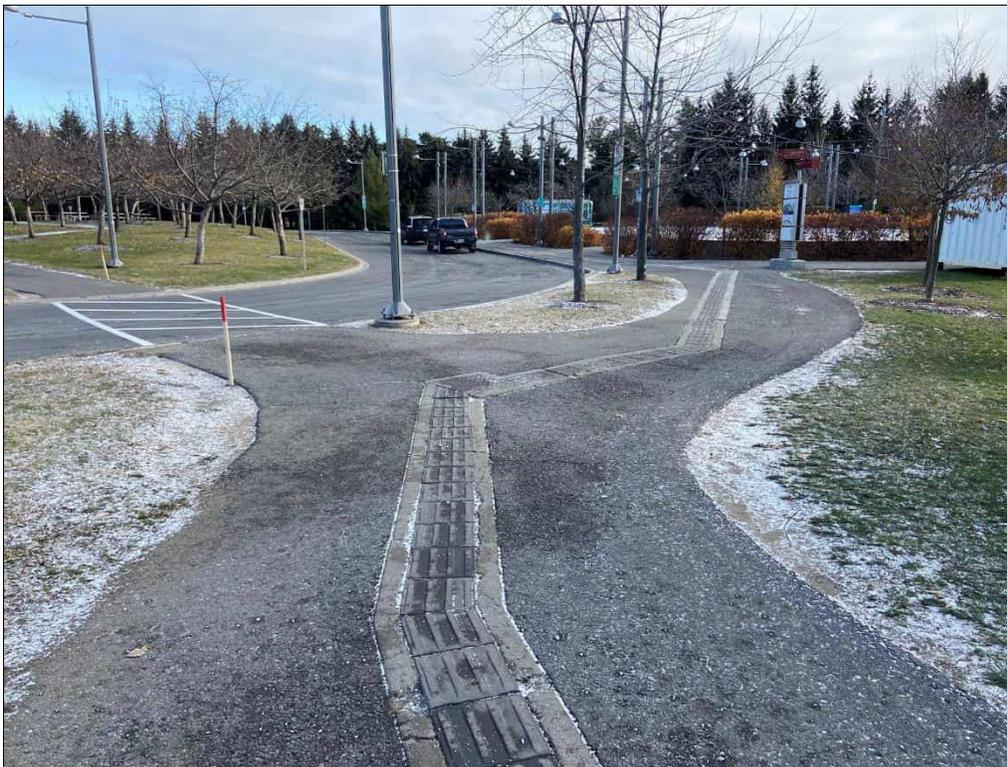
Photo 12 :
Ancienne décharge est : Petites zones de sols dénudés le long des sentiers à l'ancienne décharge est

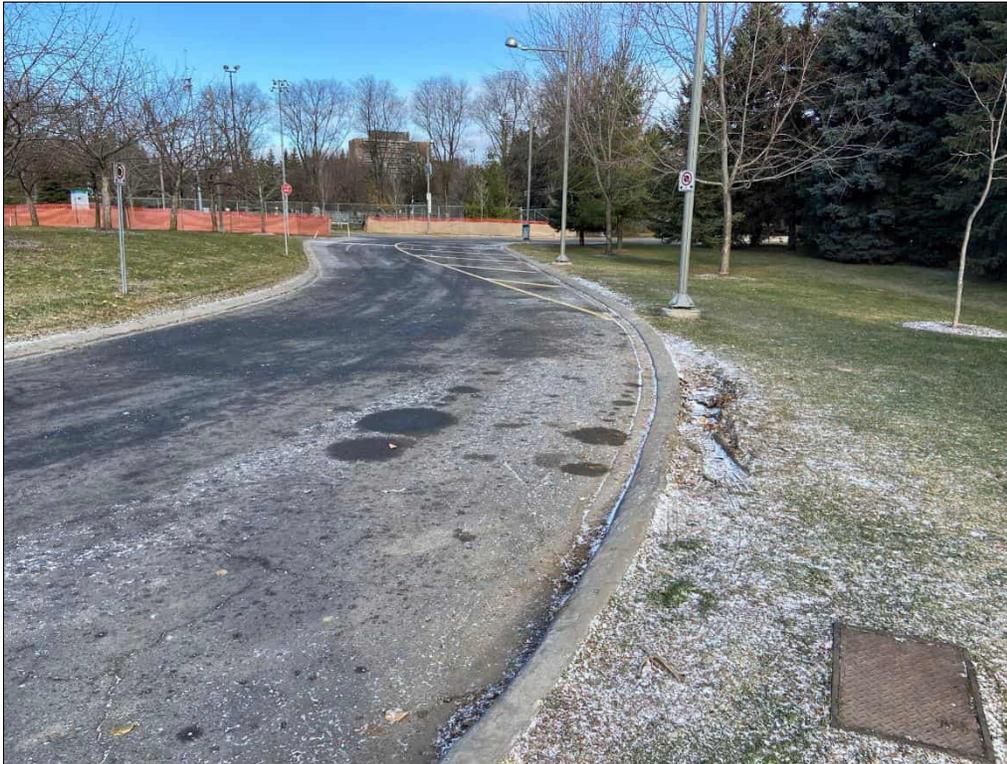
Photo 13 :
Ancienne décharge est : Petite zone de sols dénudés et certaines ornières creusées par les pneus de part et d'autre de la chaussée à l'extrémité nord du verger patrimonial

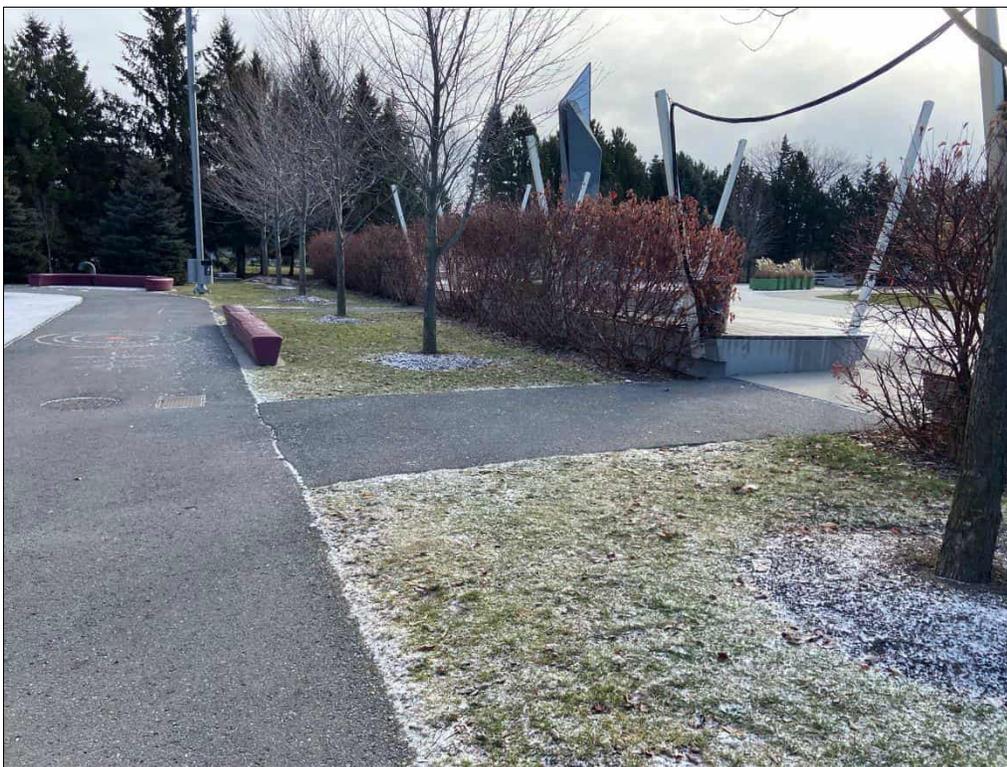
Photo 14 :
Ancienne décharge est : Nous avons observé une petite zone de sols dénudés et de végétation stressée dans les alentours de la patinoire.

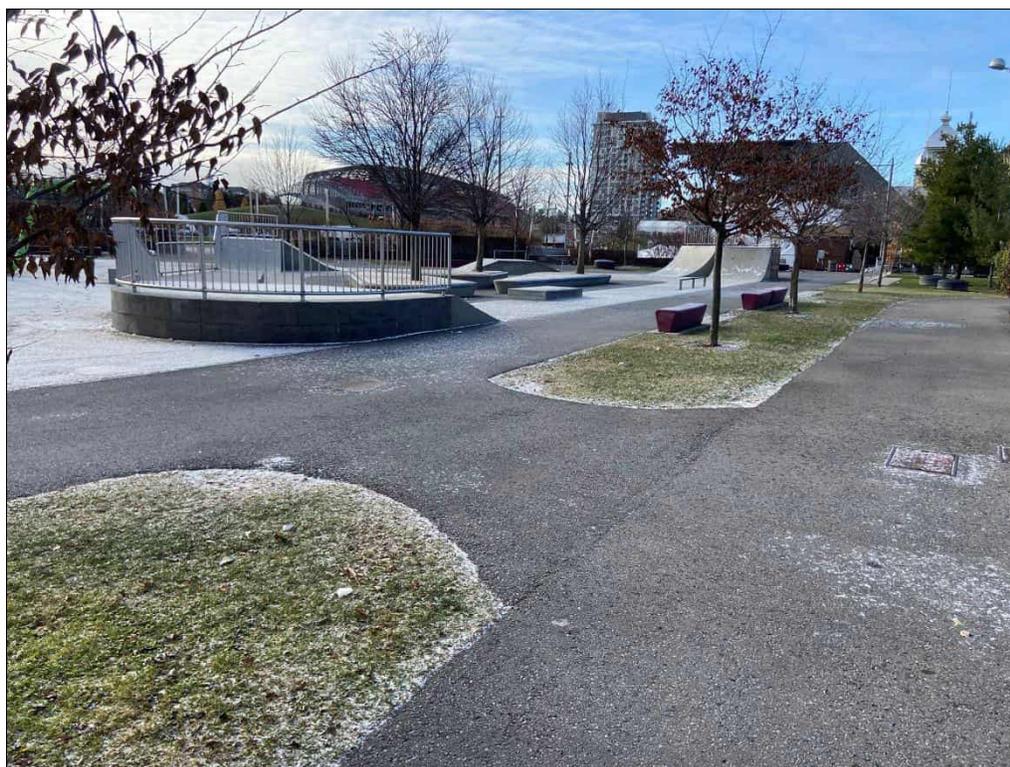
Photo 15 :
Ancienne décharge est : Nous avons observé des petites zones de sols dénudés et de végétation stressée le long des sentiers dans les alentours du planchodrome et du jardin pour enfants.

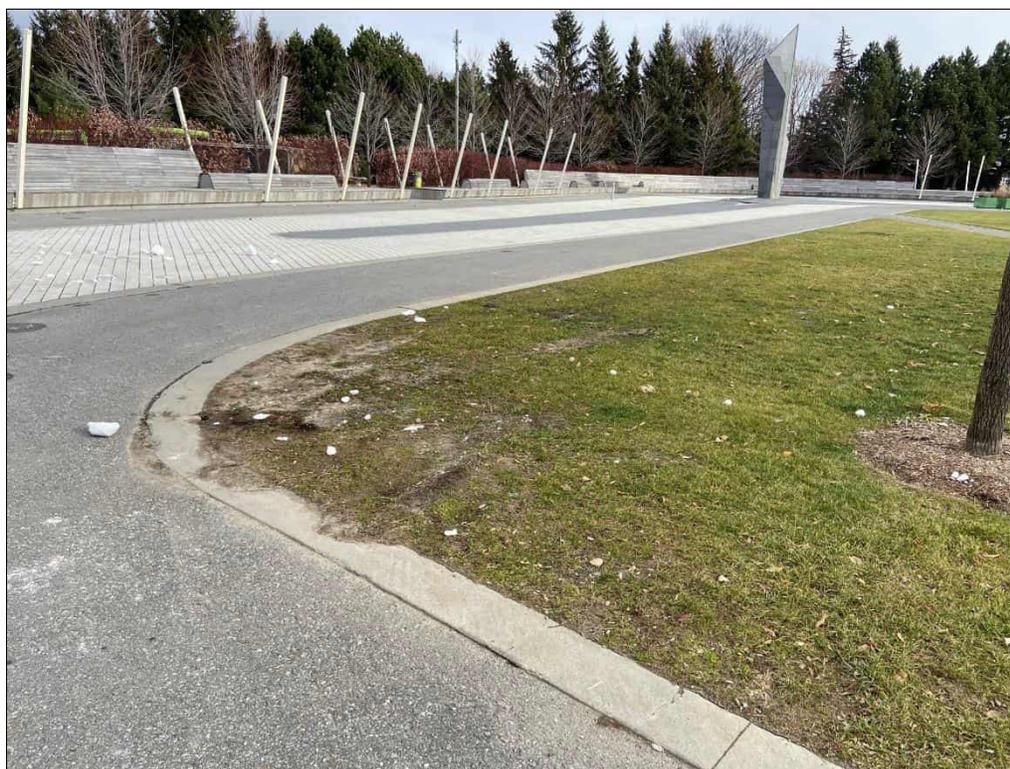
Photo 16 :
Ancienne décharge est : Nous avons observé des zones de sols dénudés (28888) au sud de l'esplanade de jets d'eau.

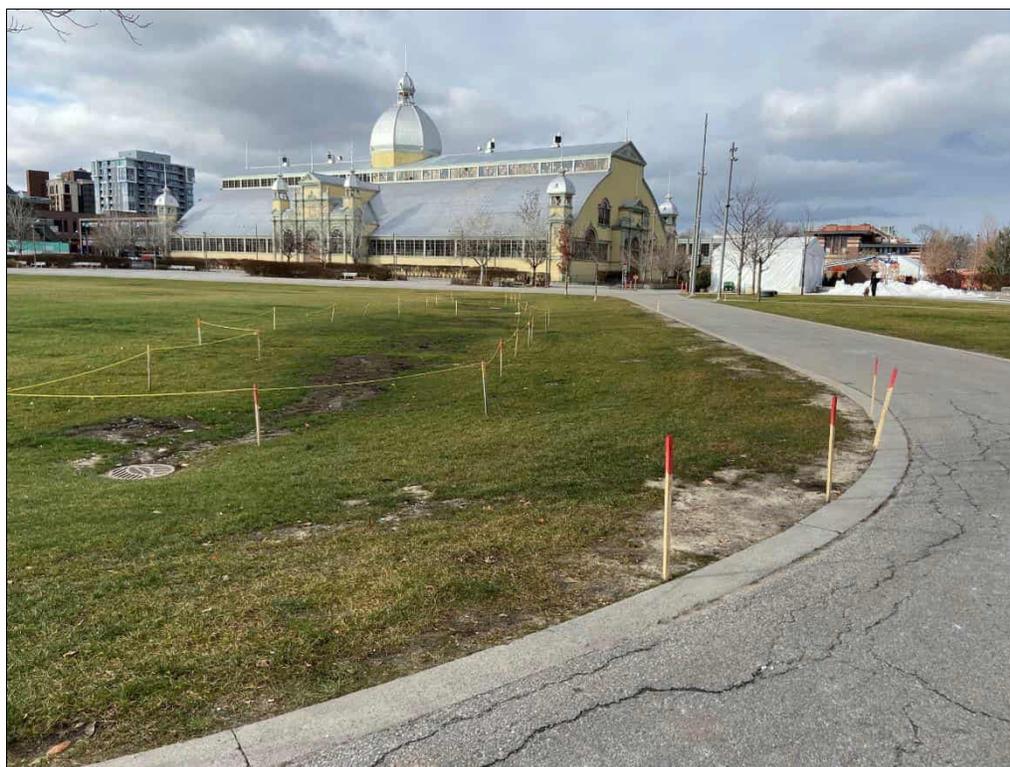
Photo 17 :
Ancienne décharge est : Nous avons observé des zones de végétation stressée (28888) et de sols dénudés à l'extrémité nord-est de la Grande pelouse.

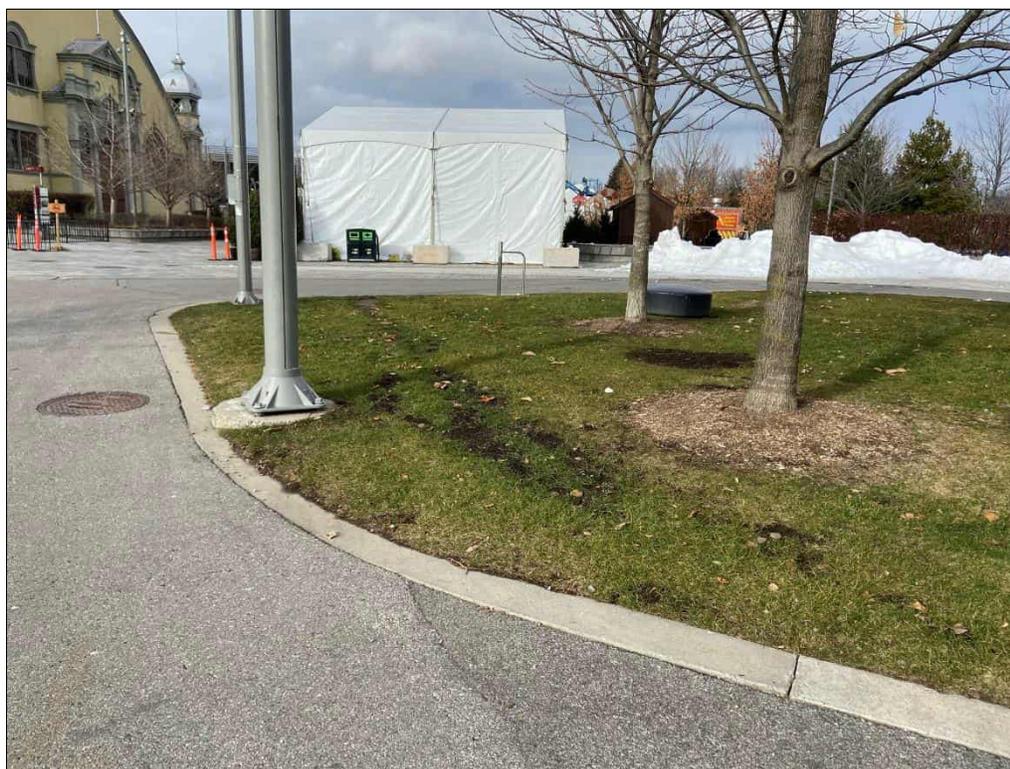
Photo 18 :
Ancienne décharge est : Nous avons observé des zones de sols dénudés dans le secteur gazonné au nord du chemin en anneau, au sud de l'esplanade de jets d'eau.

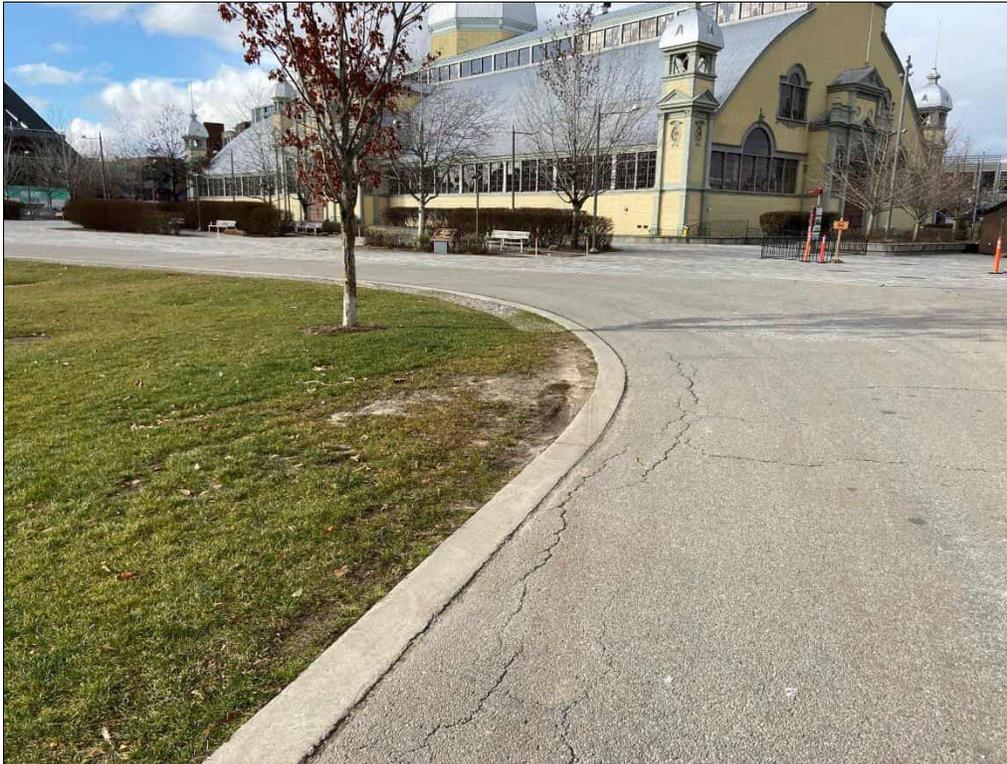
Photo 19 :
Ancienne décharge est : Nous avons observé des zones de végétation stressée et de sols dénudés à l'extrémité nord-est de la Grande pelouse.

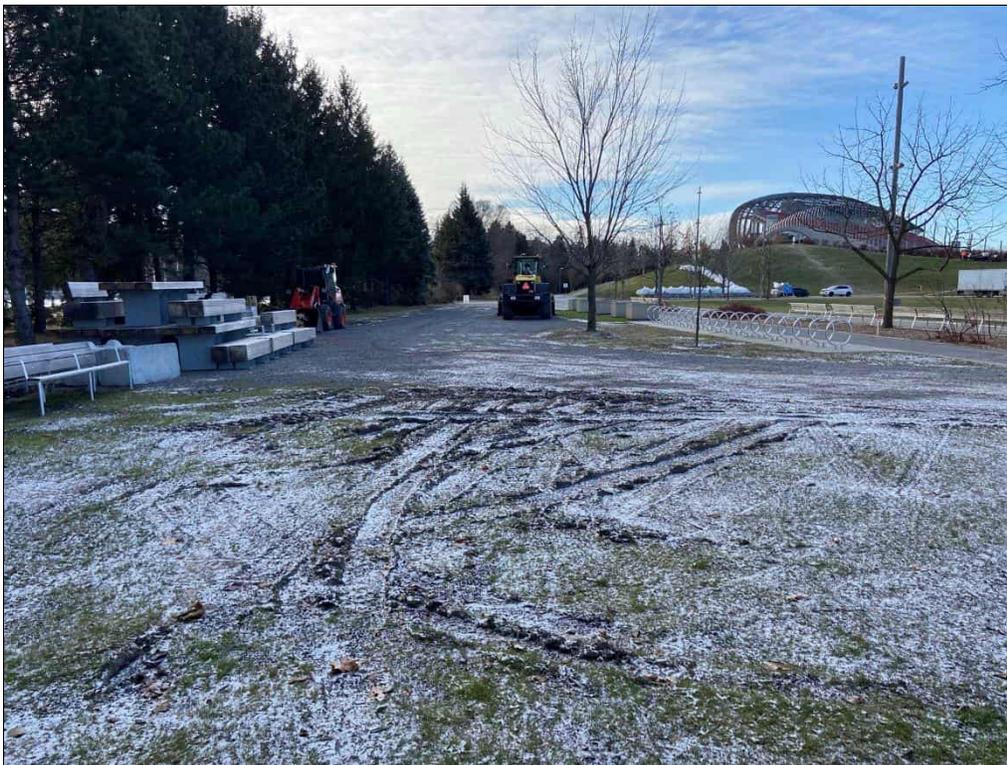
Photo 19 :
Rigole de drainage du périmètre est : Nous avons observé des zones de sols dénudés et des ornières creusées par les pneus à l'est de l'esplanade de jets d'eau.

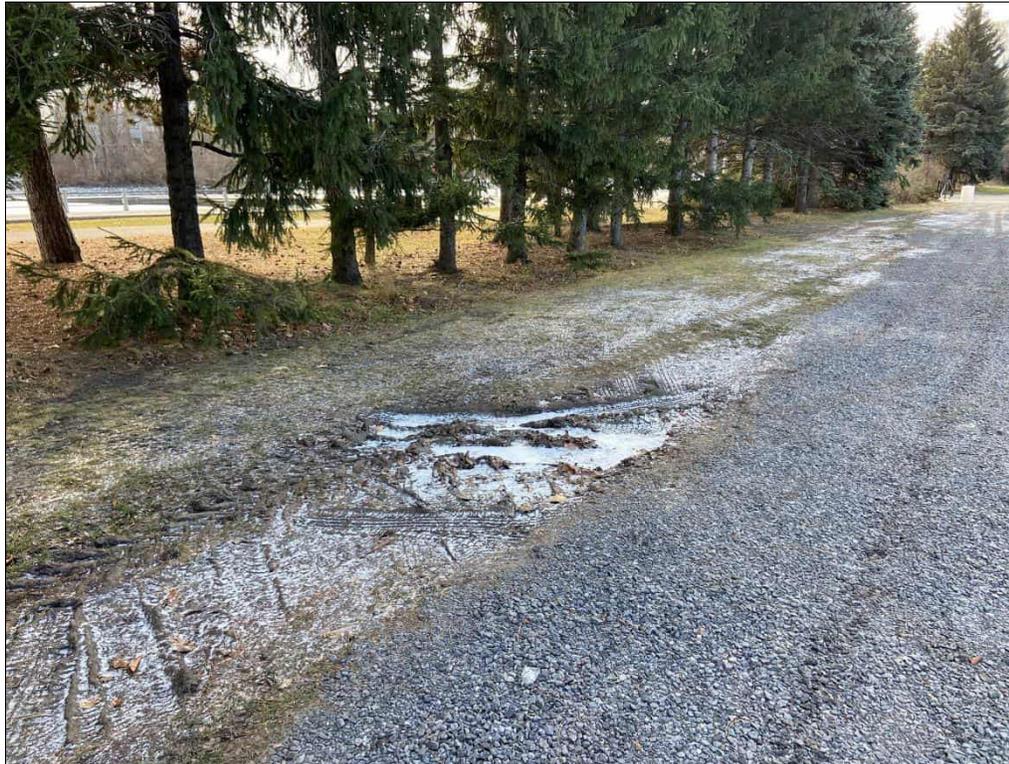
Photo 21 :
Ancien bâtiment
McElroy/rigole de
drainage du
périmètre est :
Zones de sols
dénudés, de
végétation stressée
et d'ornières
creusées par les
pneus de part et
d'autre de la partie
gravelée de ce
secteur.

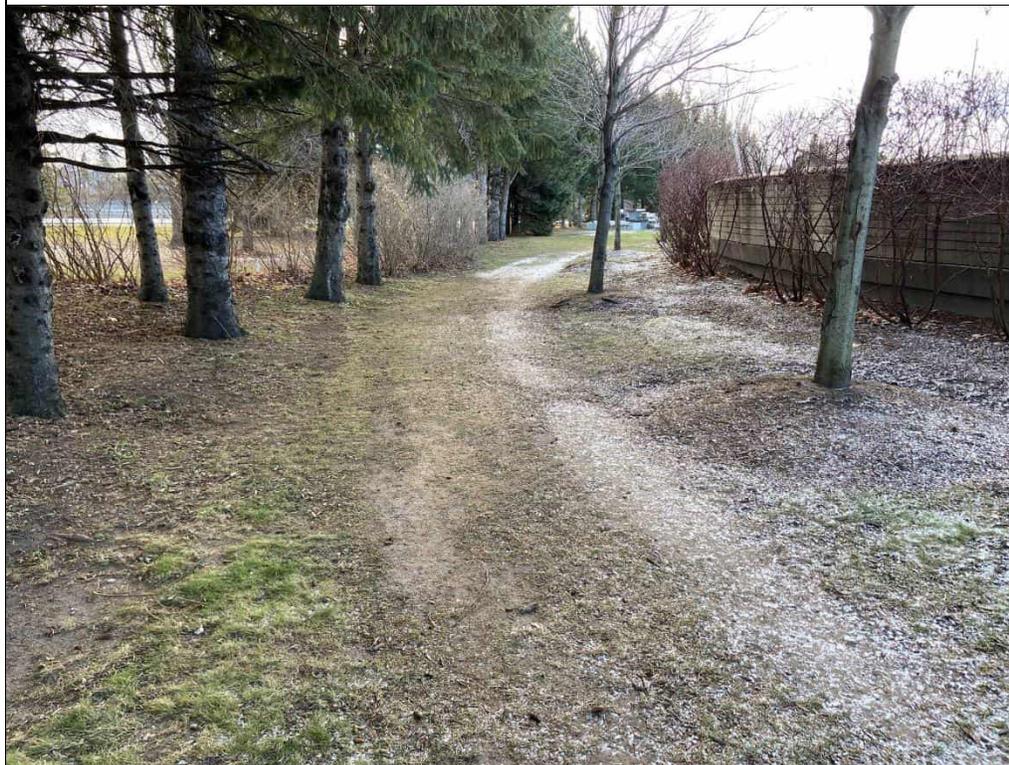
Photo 22 :
Rigole de drainage
du périmètre est :
Zones de sols
dénudés et de
végétation stressée
à l'est de l'esplanade
de jets d'eau.

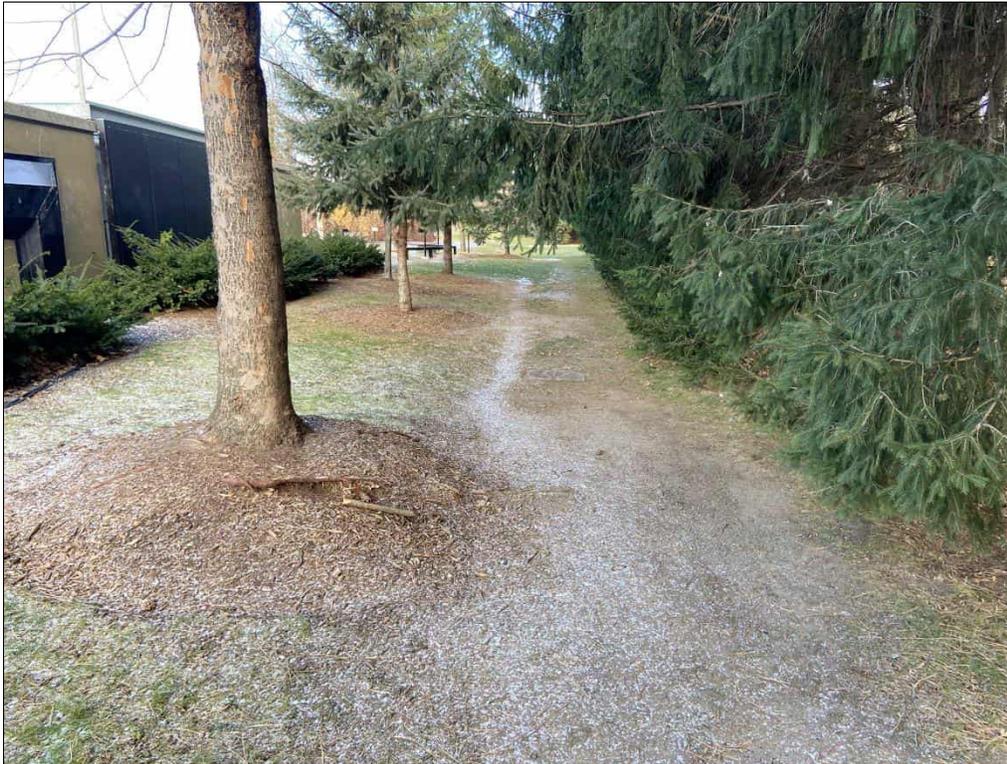
Photo 23 :
Rigole de drainage
du périmètre est :
Zones de sols
dénudés et
végétation stressée
à l'est du jardin pour
enfants.

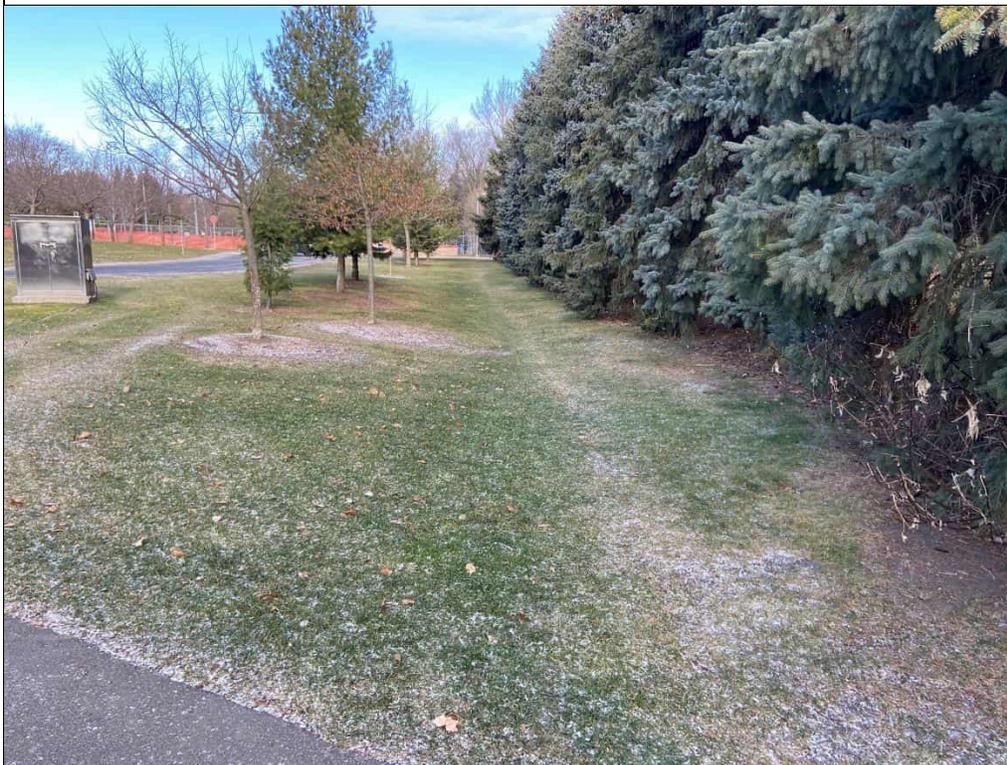
Photo 24 :
Rigole de drainage
du périmètre est :
Panorama général
de la rigole à l'est de
la patinoire et du
verger patrimonial.
