# RAPPORT ANNUEL 2022 – CERTIFICAT D'UN BIEN D'USAGE N° 0371-8TYQMY PARC URBAIN LANSDOWNNE (ZONE C)

RAPPORT  
ANNUEL 2022 –  
CERTIFICAT  
D'USAGE DU BIEN  
N° 0371-8TYQMY  
PARC URBAIN  
LANSDOWNE (ZONE C)

PROJET N° : TZ10100106  
DATE : LE 8 MARS 2023

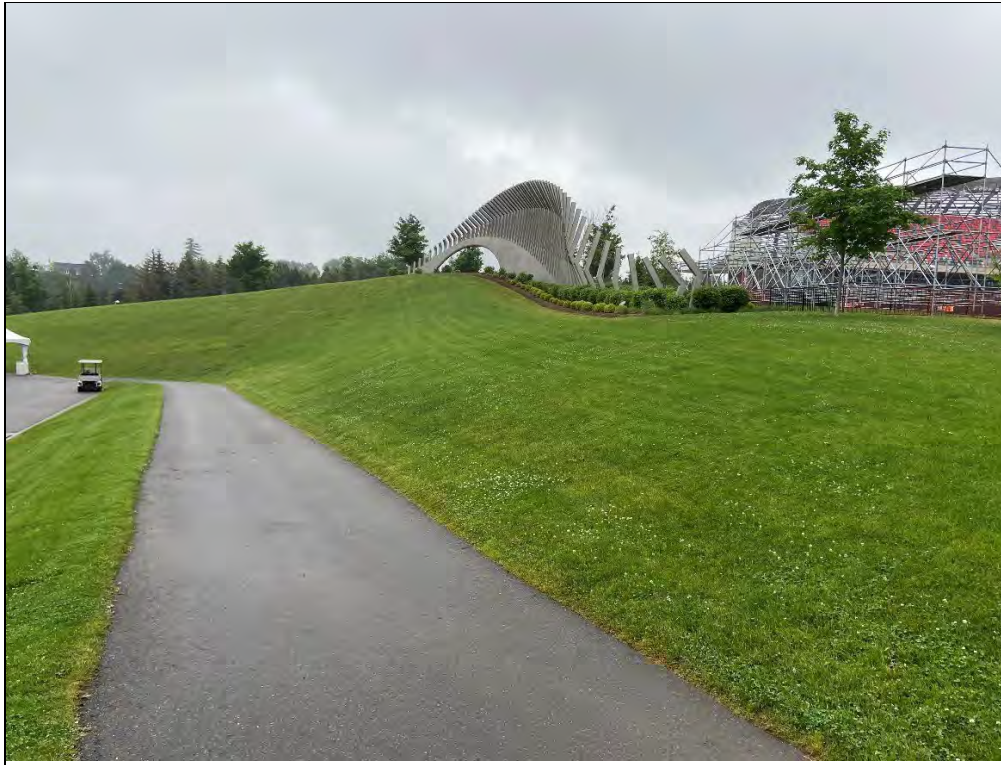
**Photo 1 :**

Talus est : Panorama général du côté est du talus

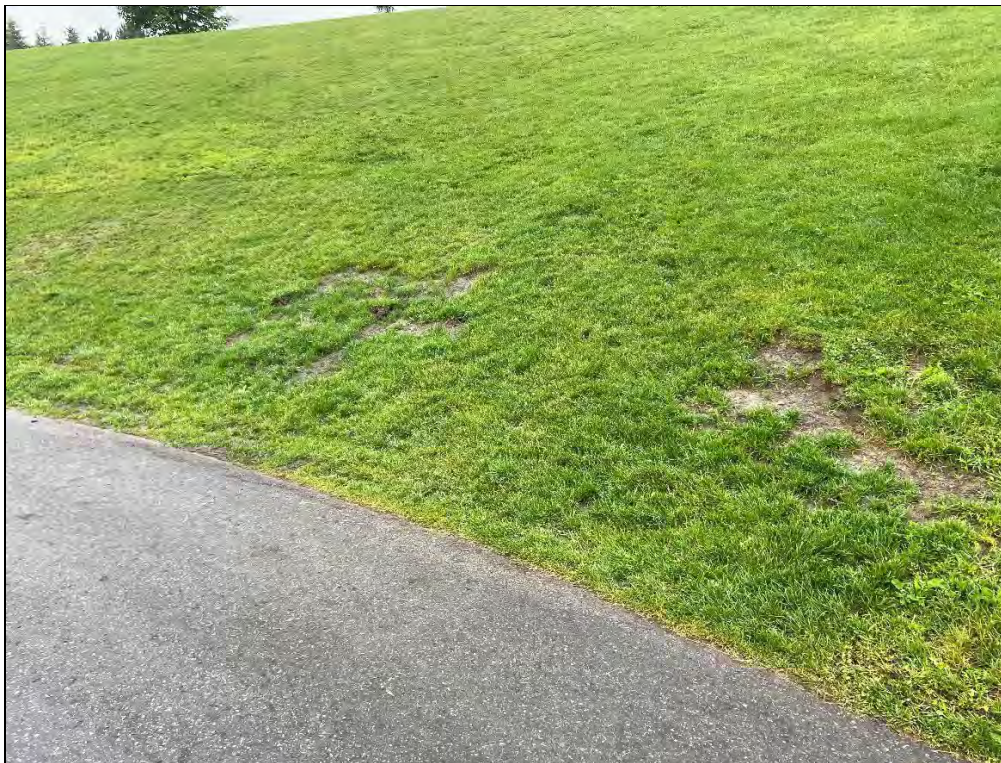
**Photo 2 :**

Talus est : Panorama général des zones plus pentues du sentier piétonnier du côté est du talus.  
Il faut noter les zones réduites de sols dénudés.

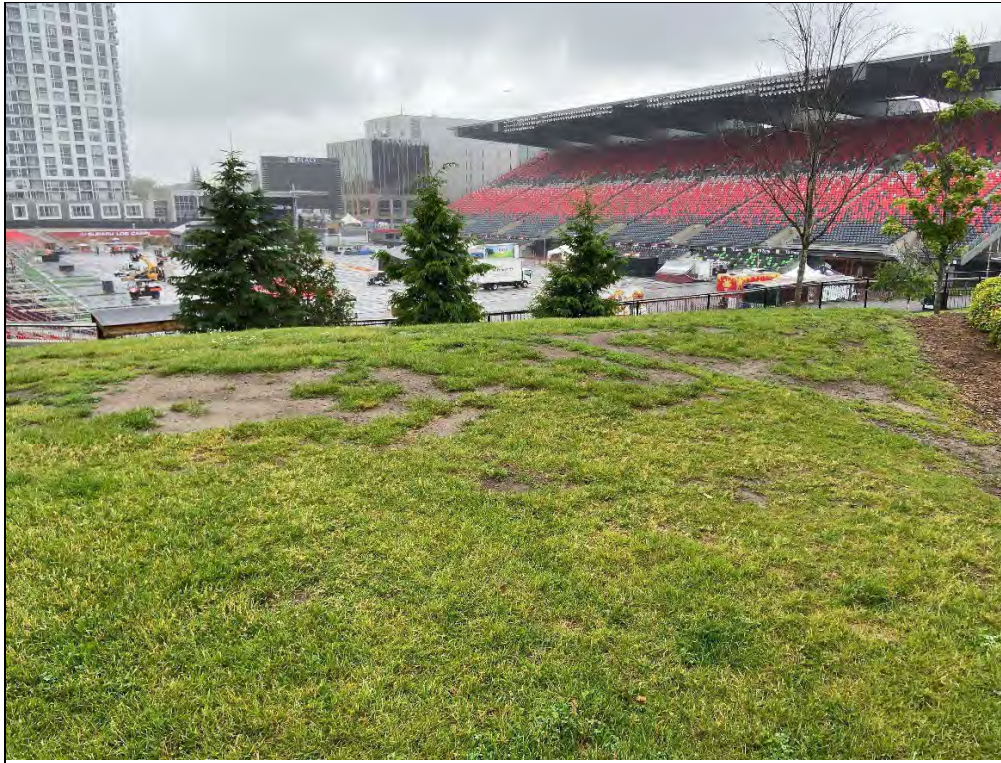
**Photo 3 :**

Talus est : On a observé des zones de sols dénudés sur le dessus du talus à l'est et à l'ouest de l'écran des arts.

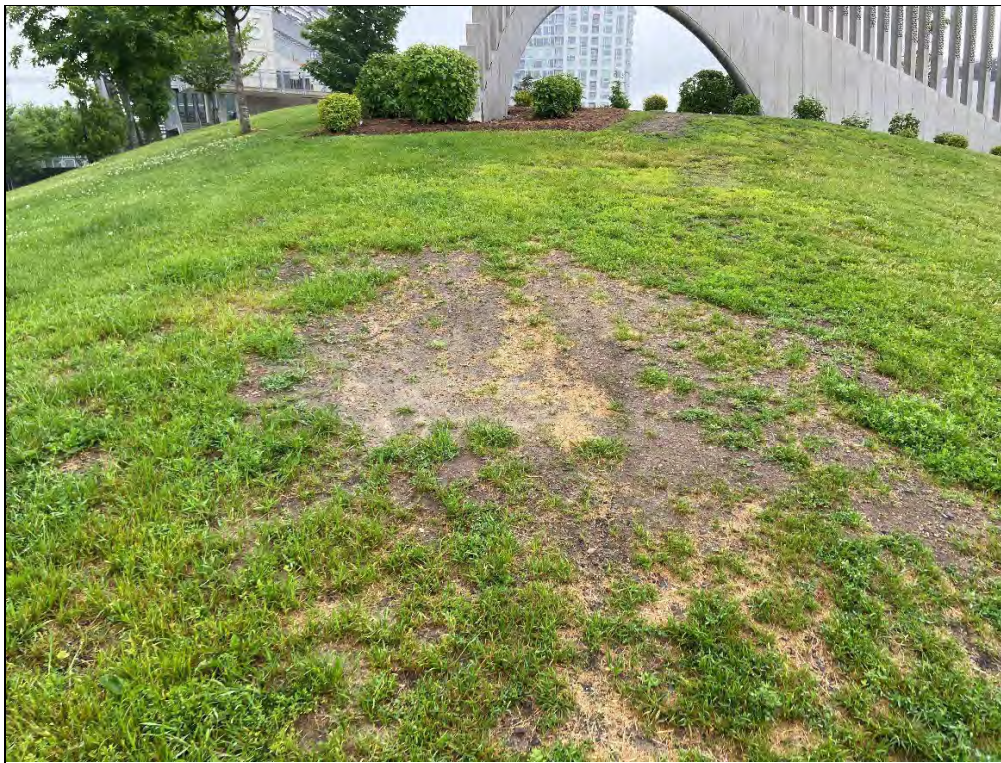
**Photo 4 :**

Talus est : Zone de sols dénudés dans laquelle on avait déjà mené des travaux d'excavation pour permettre de creuser le trou de forage géotechnique dans le talus.

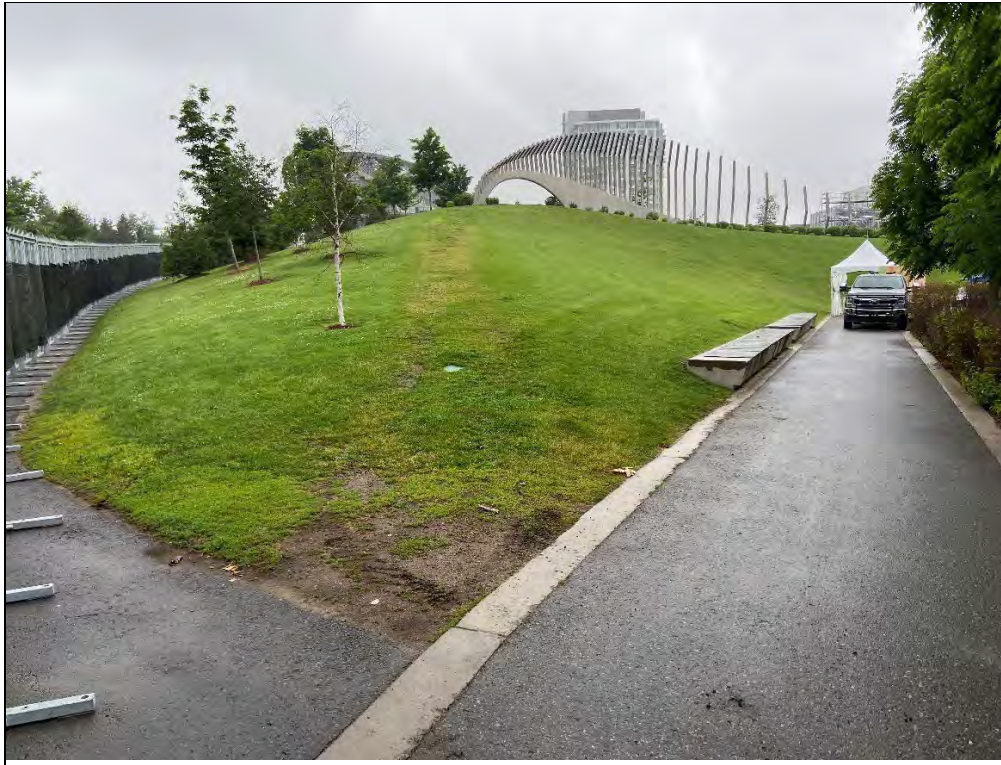
**Photo 5 :**

Talus est : On a observé l'usure du chemin et des zones de sols dénudés sur la lisière du bras est du talus.

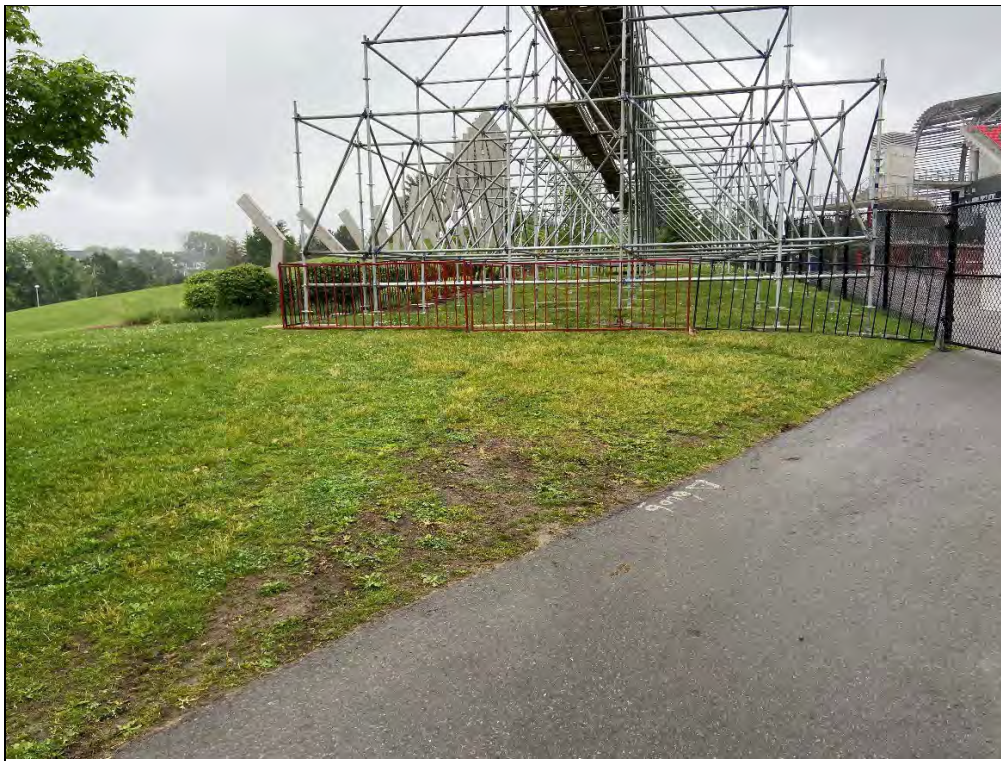
**Photo 6 :**

Talus est : On a monté une structure temporaire à l'ouest de l'écran des arts et on a observé des zones de sols dénudés menant à la structure.

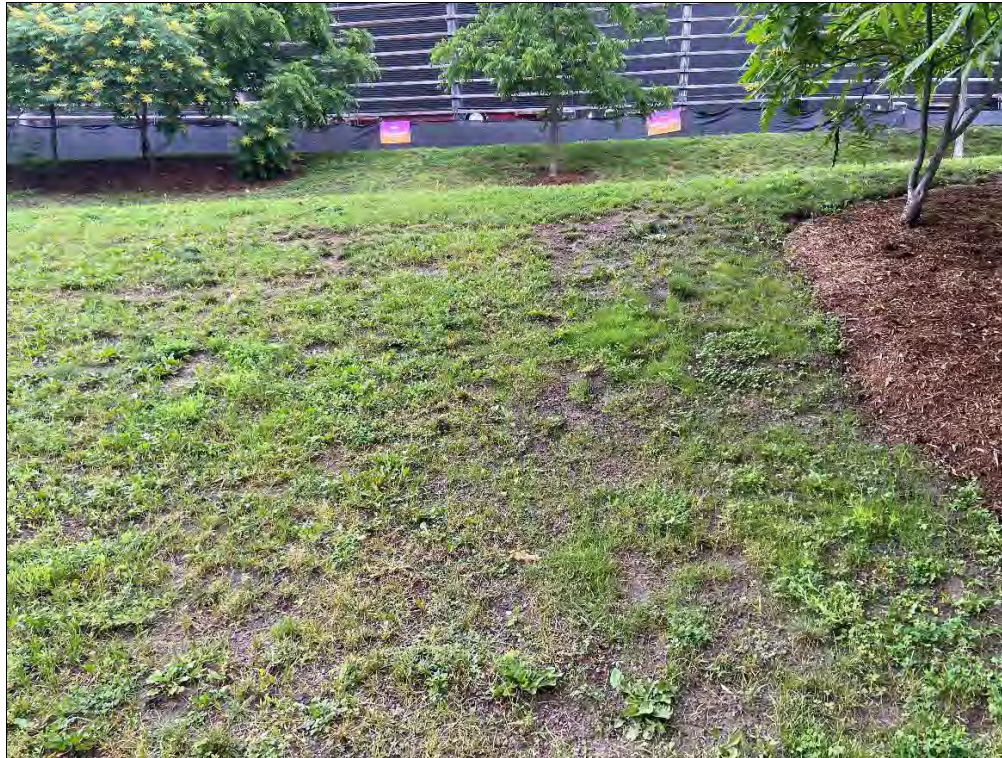
**Photo 7 :**

Talus sud :  
panorama général  
de l'état du talus.  
On a observé des  
zones de sols  
dénudés sur  
l'ensemble du talus.

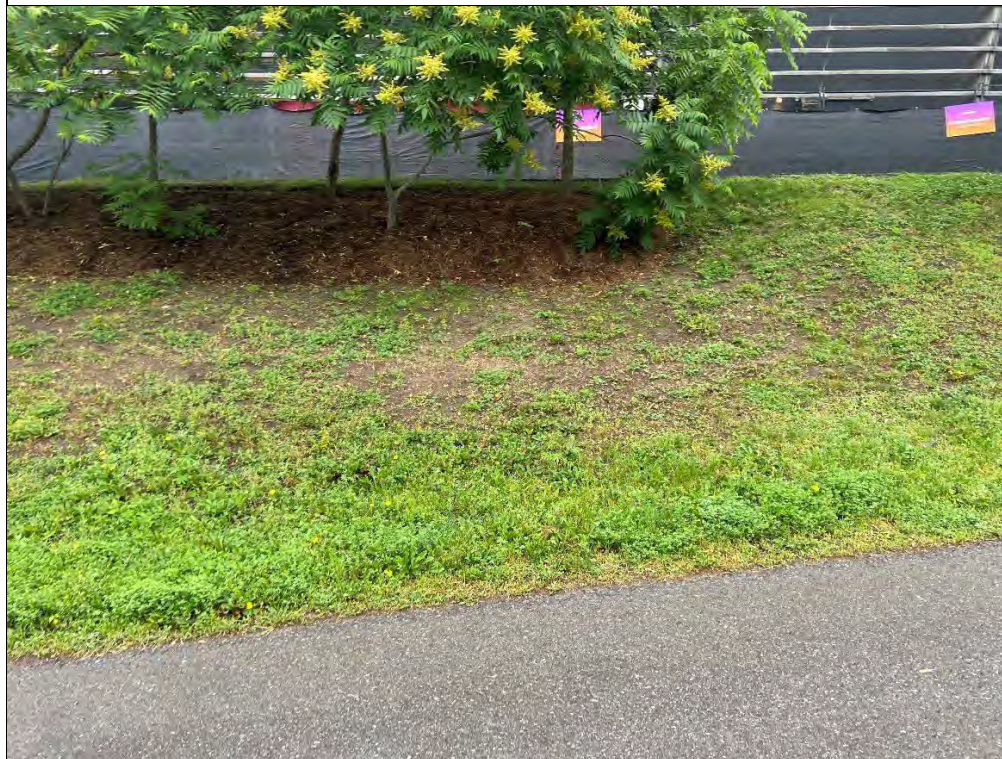
**Photo 8 :**

Talus sud : On a  
observé des sols  
dénudés dans la  
partie ouest du  
talus, non loin du  
dessus de ce talus.

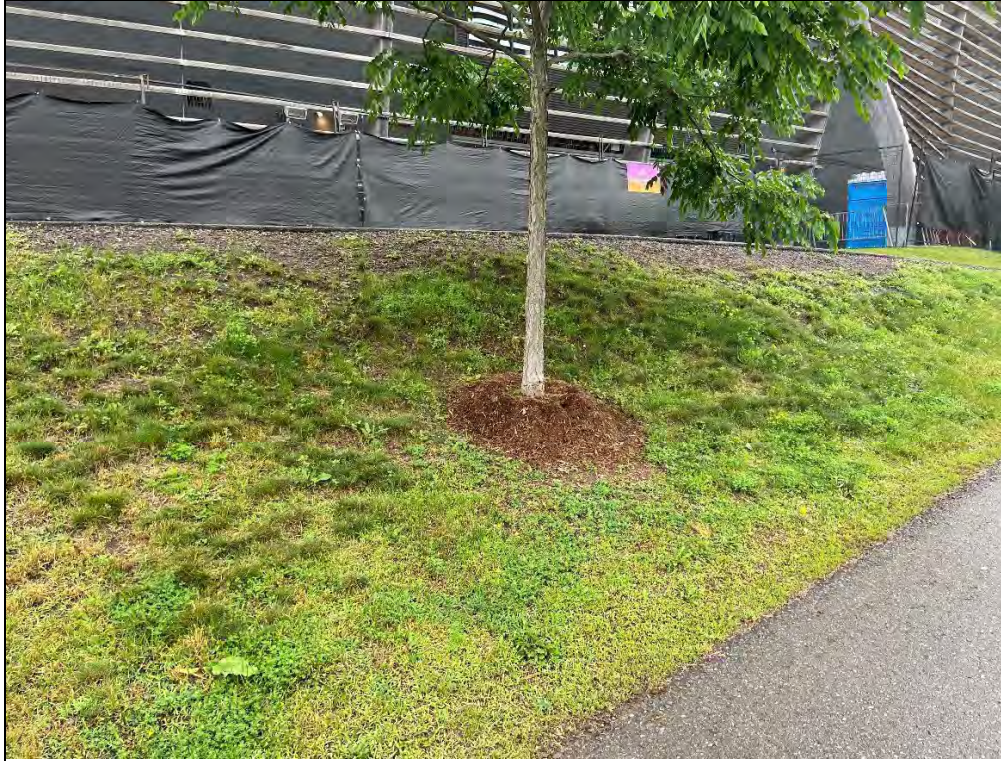
**Photo 9 :**

Talus sud : Plaques de sols en train de s'éroder dans les zones non loin du dessus de la partie centrale du talus

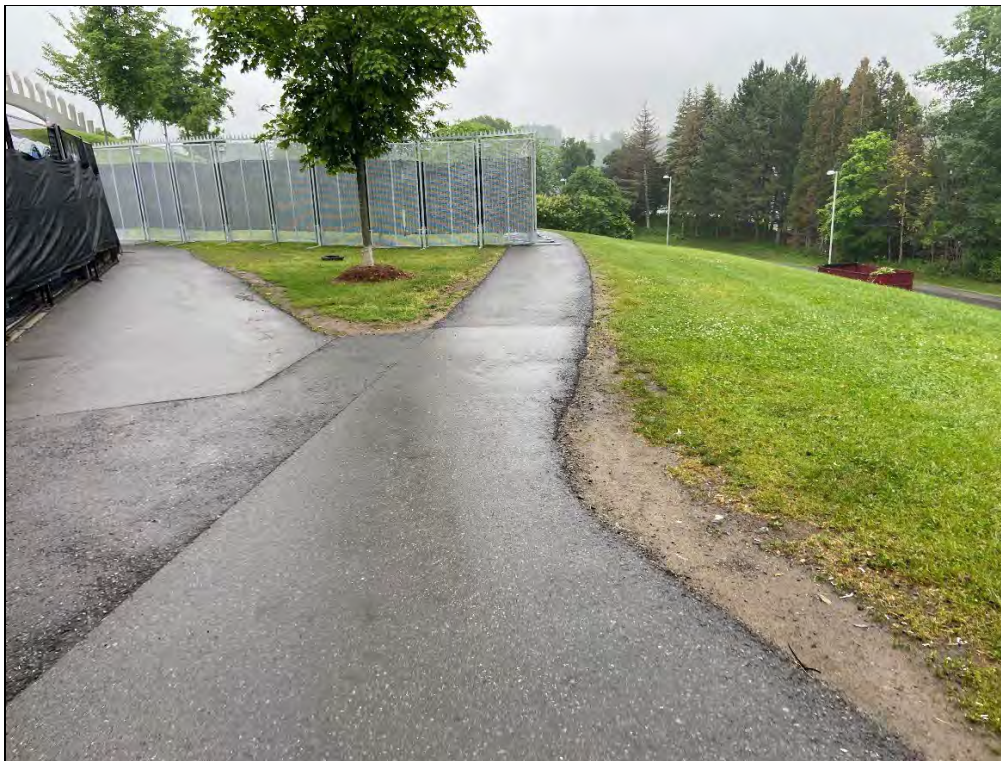
**Photo 10 :**

Talus sud : Zones de sols dénudés à la lisière des chemins sur le talus

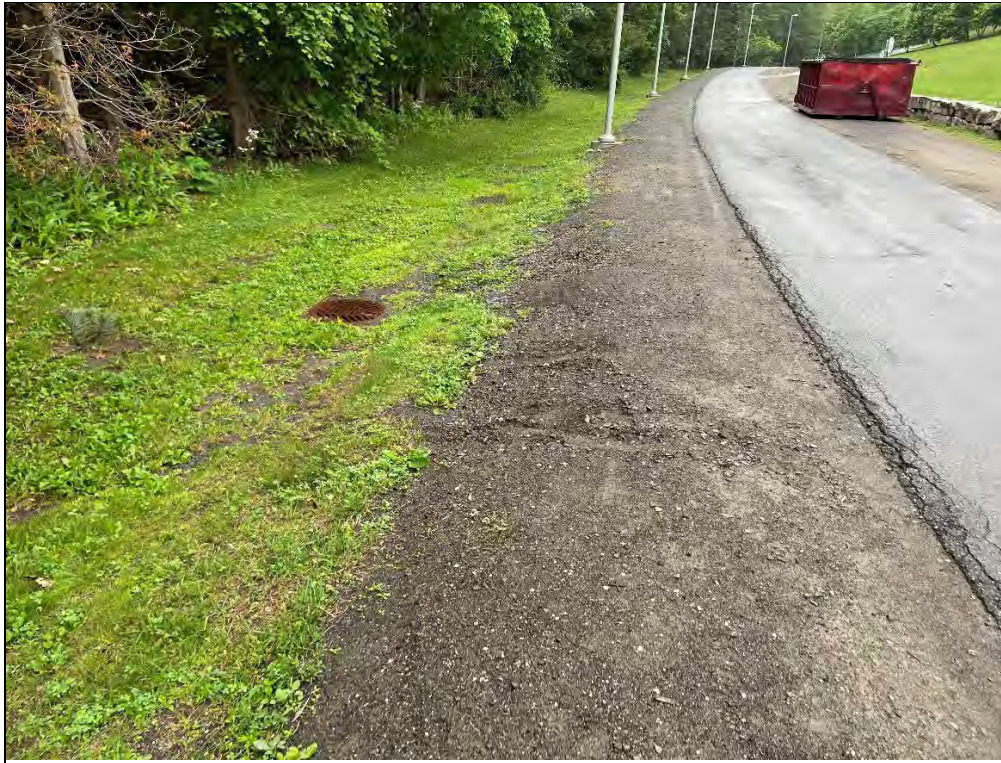
**Photo 11 :**

Rigole de drainage sud :  
Panorama général de la rigole. Érosion du matériau de base du revêtement routier dans la rigole.

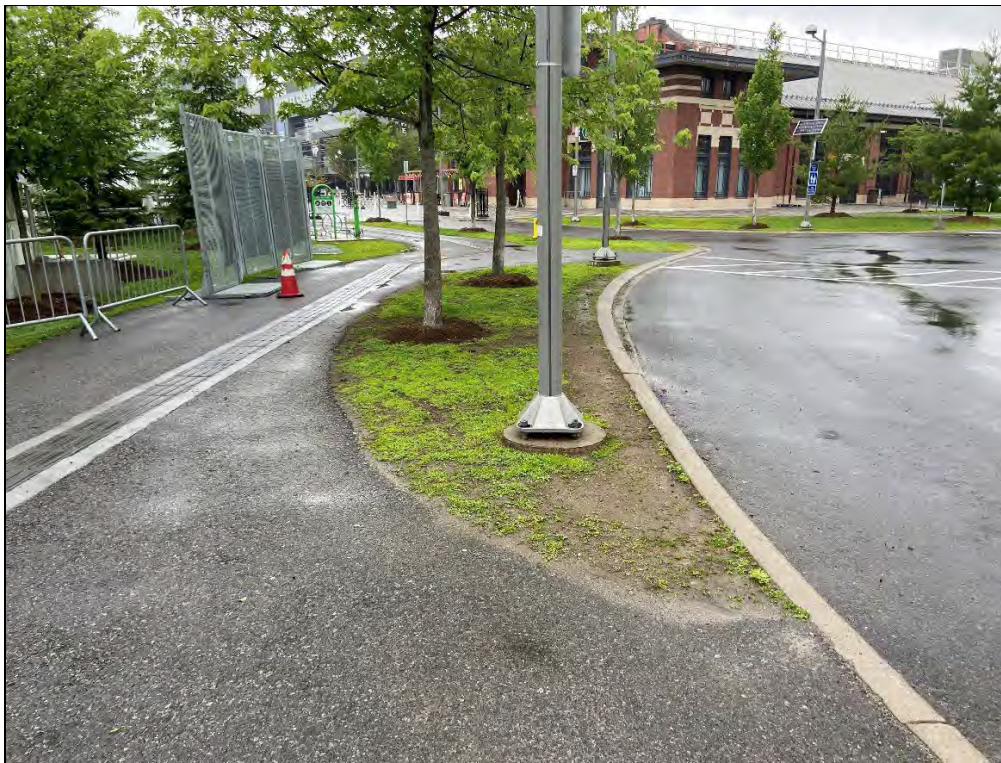
**Photo 12 :**

Ancienne décharge est :  
Sols dénudés le long des sentiers et des chemins à l'extrémité nord de l'ancienne décharge à l'ouest du verger patrimonial

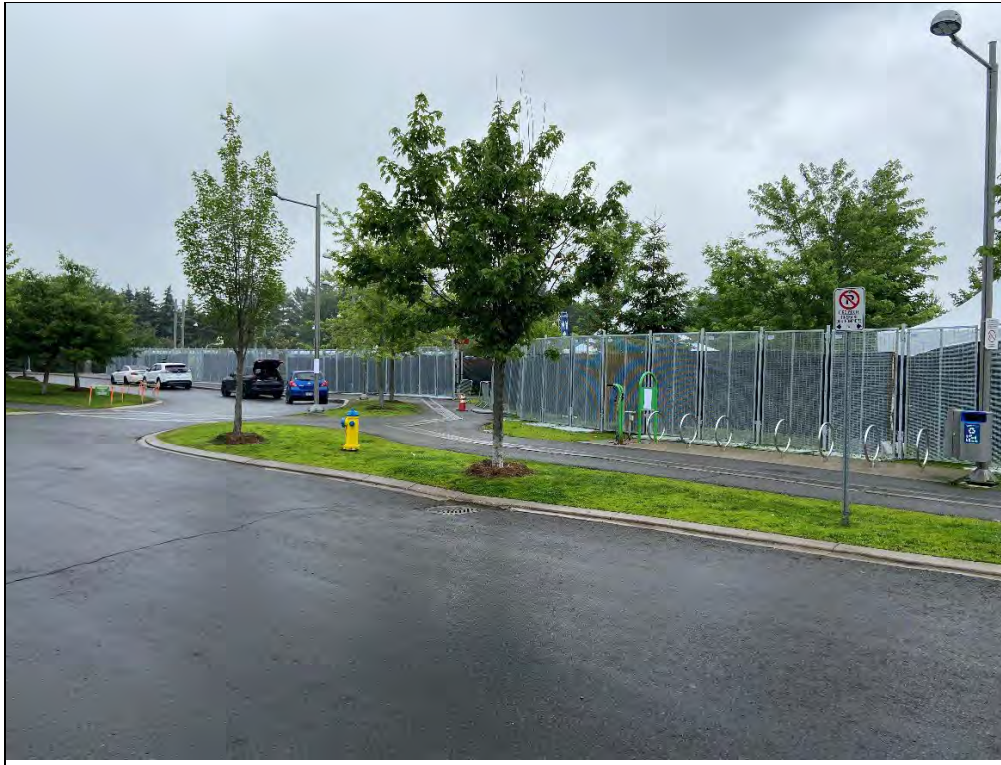
**Photo 13 :**

Ancienne décharge est : La majorité de l'ancienne décharge a été clôturée et est occupée en prévision de l'Escapade Music Festival.

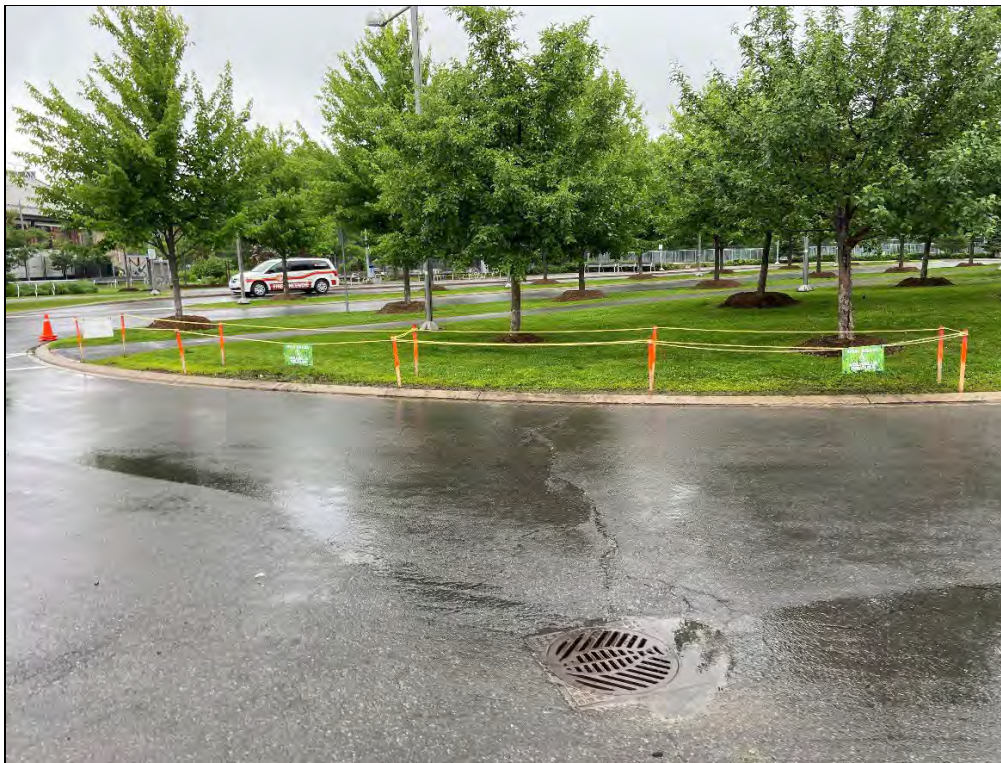
**Photo 14 :**

Ancienne décharge est : On a réparé les zones endommagées du couvert végétal du verger patrimonial.

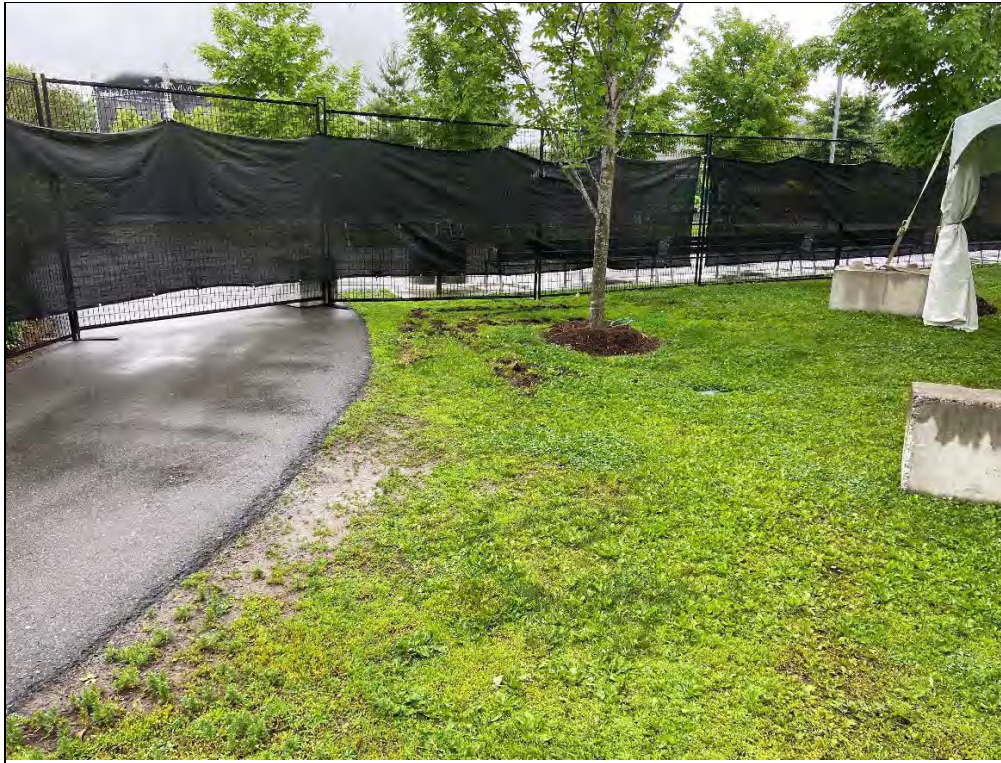
**Photo 15 :**

Ancienne décharge est : On a observé des zones réduites de sols dénudés et de végétation stressée dans les secteurs très achalandés des alentours du planchodrome et du jardin pour enfants.

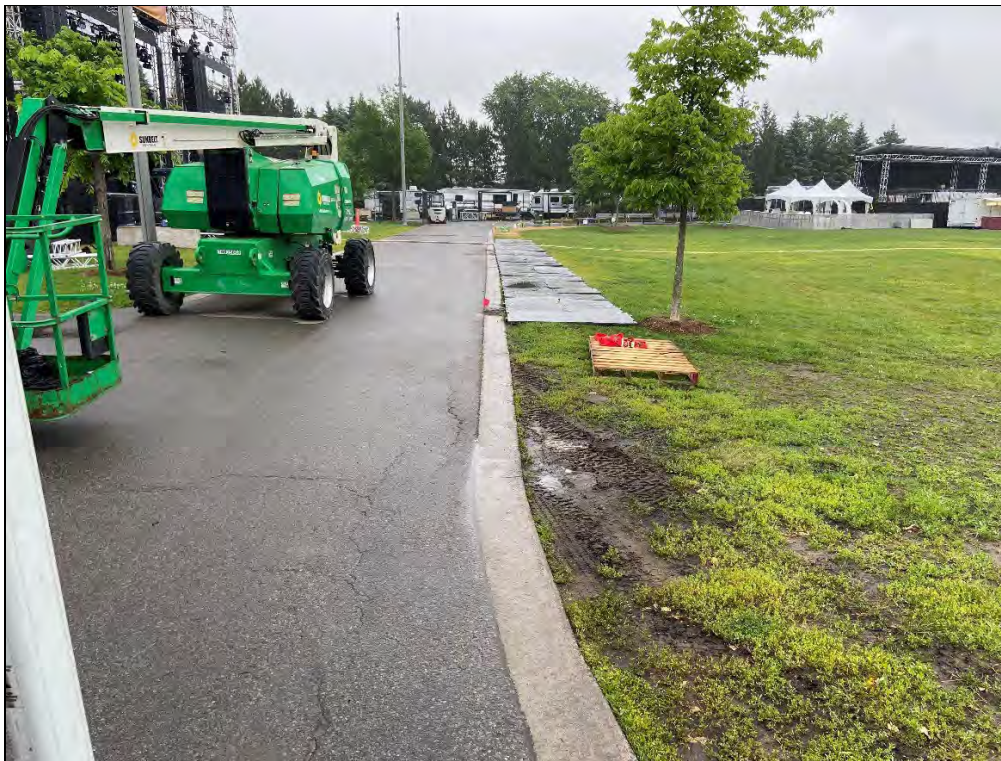
**Photo 16 :**

Ancienne décharge est : Zones de sols dénudés et de la végétation stressée au sud du chemin en anneau à l'extrémité nord de la Grande pelouse. On a observé des ornières creusées par les pneus des véhicules dans ce secteur; elles ont été en partie couvertes en prévision de l'Escapade Music Festival.

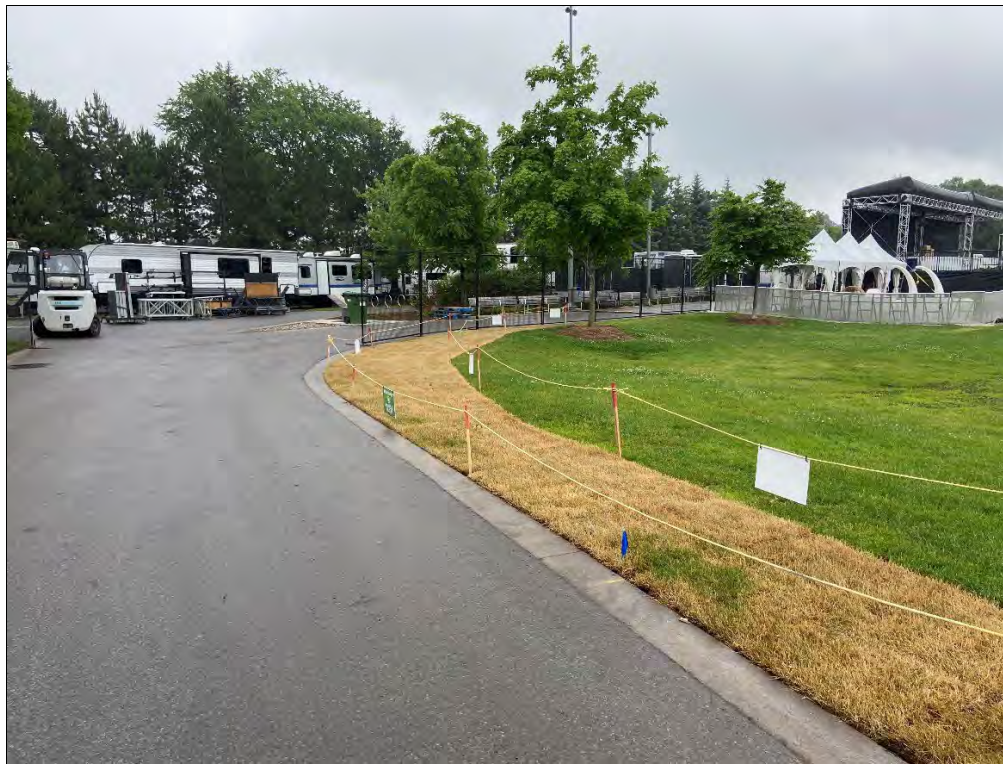
**Photo 15 :**  
Ancienne décharge est : On a réparé les zones endommagées du couvert végétal à l'extrémité nord de la Grande pelouse.

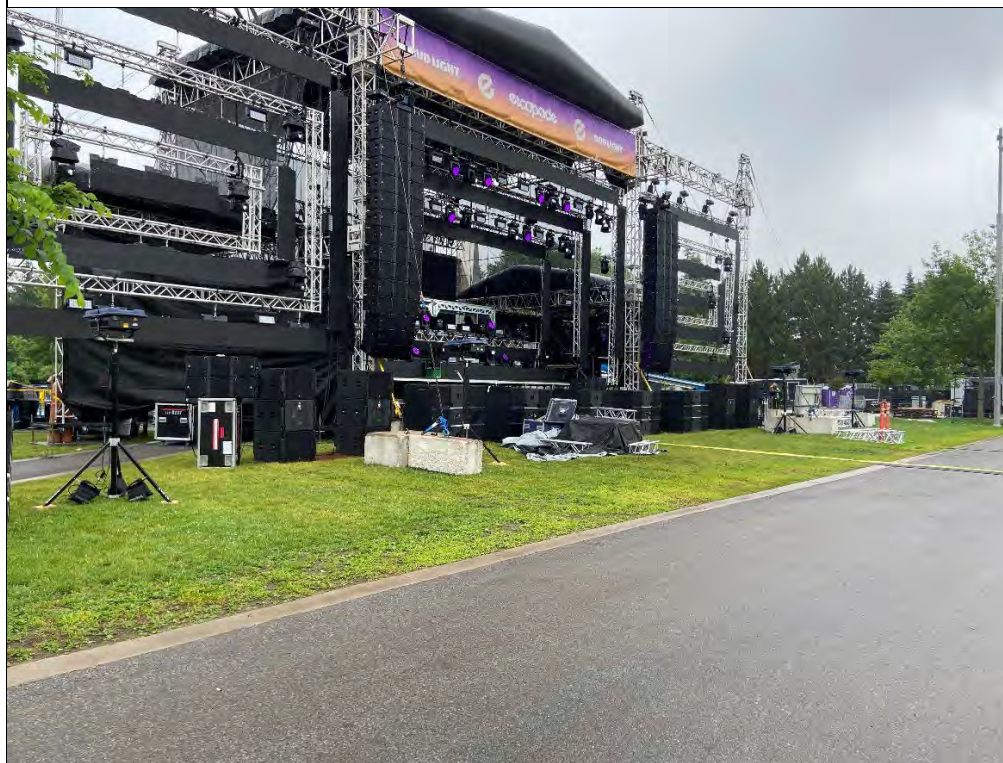
**Photo 16 :**  
Ancienne décharge est : On a monté la scène de l'Escapade Music Festival au sud de l'esplanade de jets d'eau. Le secteur est occupé par le matériel du festival.

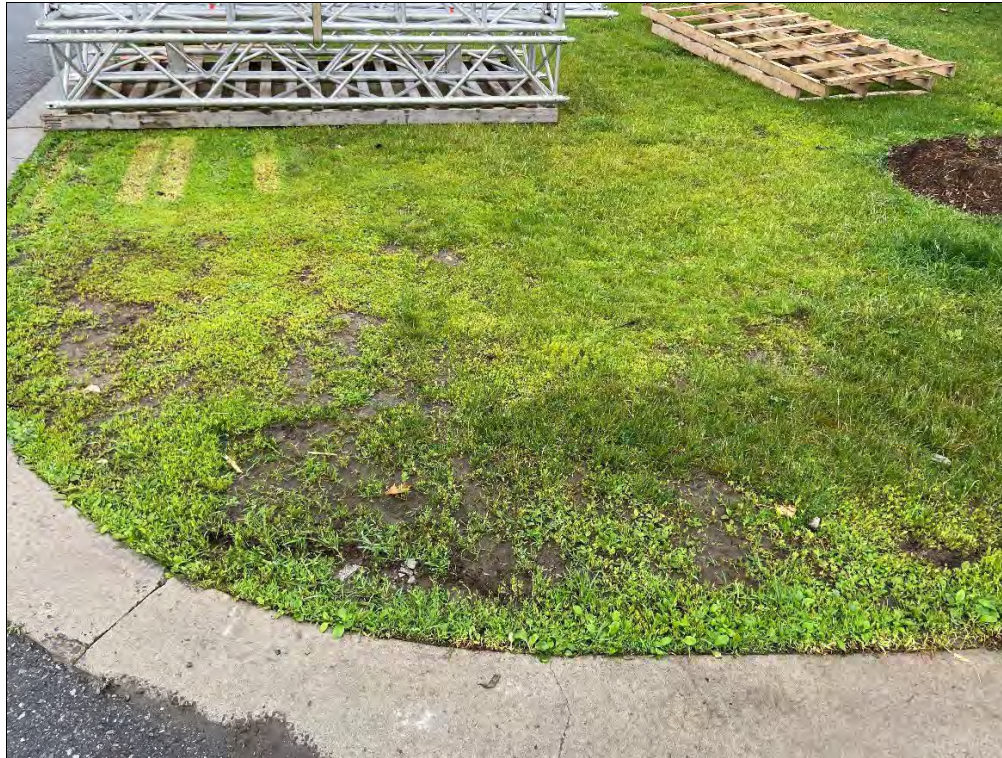
**Photo 17 :**  
Ancienne décharge  
est : Secteur de sols  
dénudés et de  
végétation stressée  
au sud-ouest de  
l'esplanade de jets  
d'eau.

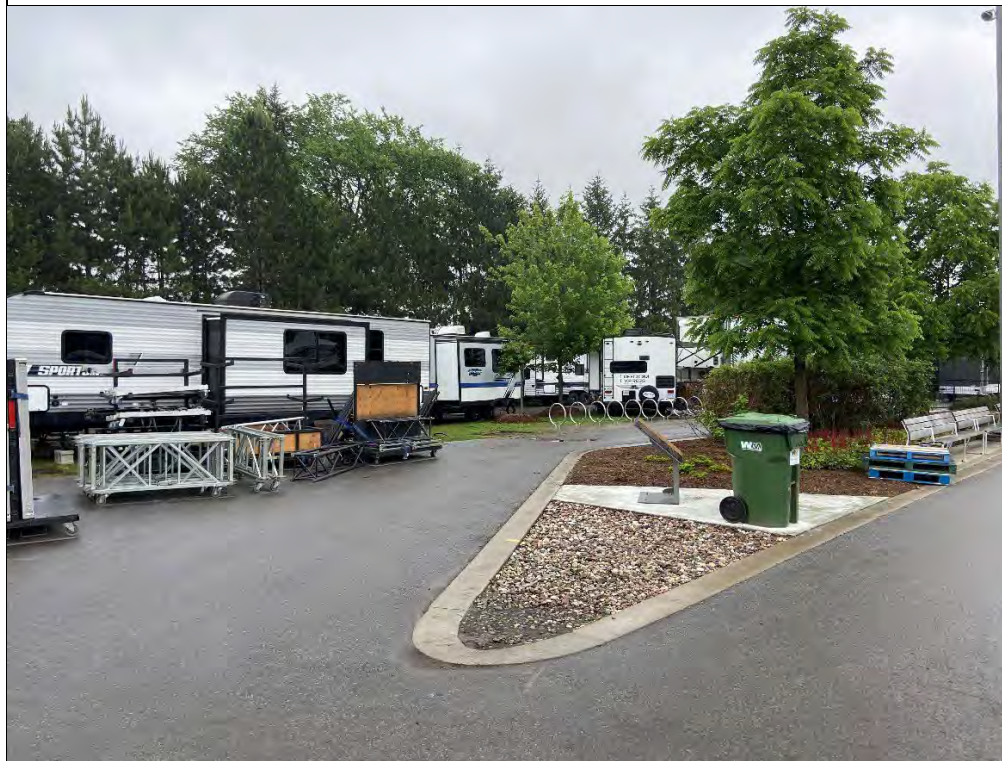
**Photo 18 :**  
Ancien bâtiment  
McElroy : Le secteur  
est occupé par les  
caravanes et le  
matériel de  
l'Escapade Music  
Festival.

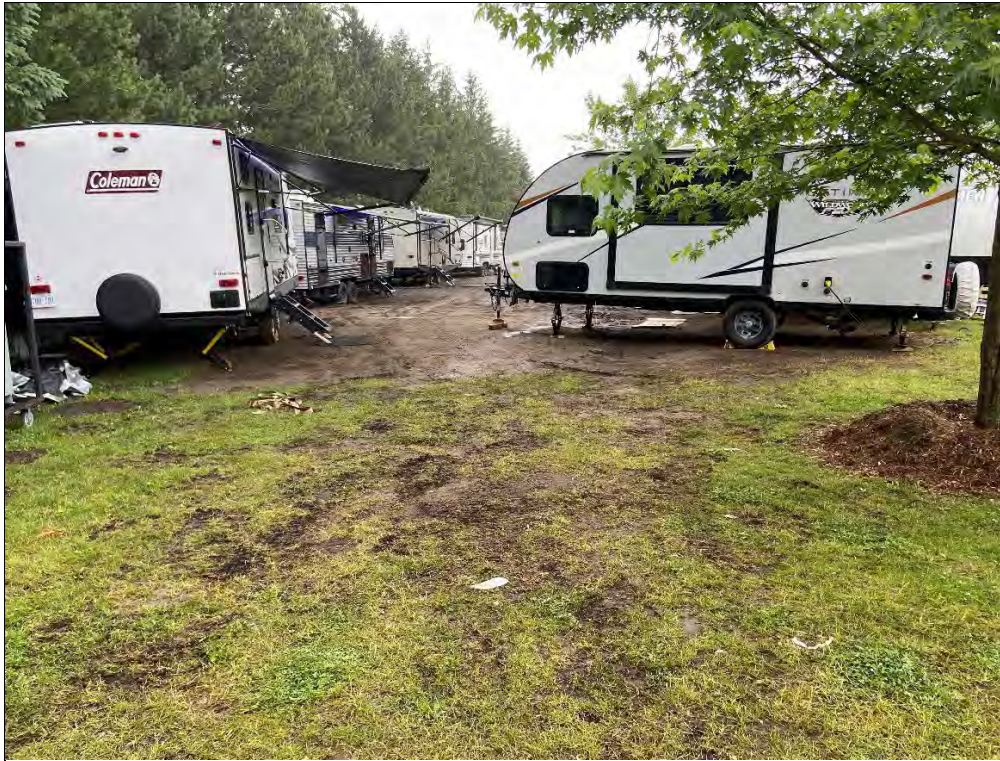
**Photo 19 :**  
Ancien bâtiment McElroy/rigole de drainage du périmètre est : On s'est servi des zones de sols dénudés non loin des caravanes pour l'Escapade Music Festival.

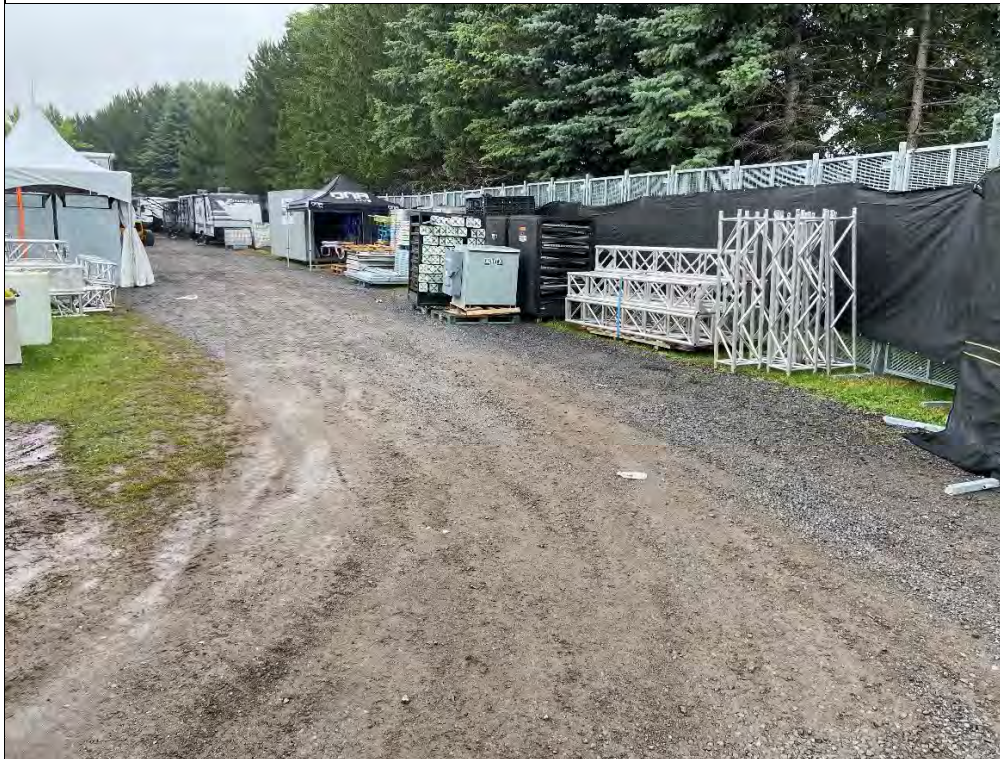
**Photo 20 :**  
Rigole de drainage du périmètre est : On a observé certaines zones de sols dénudés et des ornières creusées par les pneus non loin du secteur dont la surface granulaire a été refaite. Ces zones servent aussi à remiser le matériel et l'équipement.

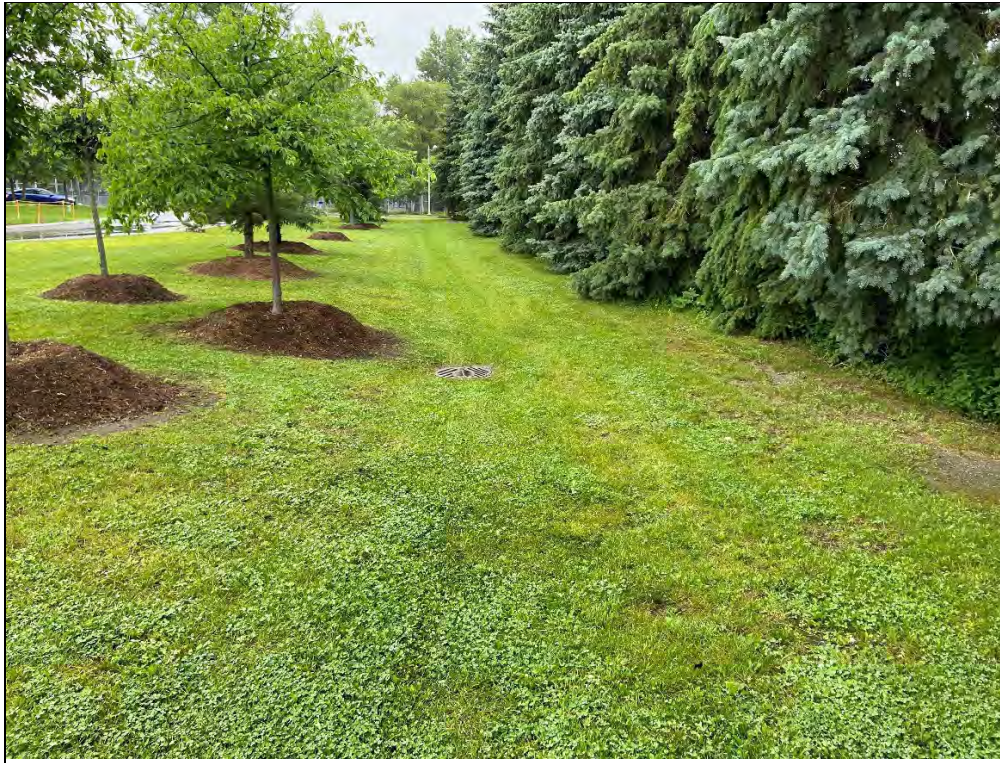
**Photo 21 :**

Rigole de drainage du périmètre est : Panorama général de la rigole à l'est de la patinoire et du verger patrimonial. On a observé des zones réduites de sols dénudés dans le secteur de la tranchée des services publics qui avait été creusée dans la rigole.

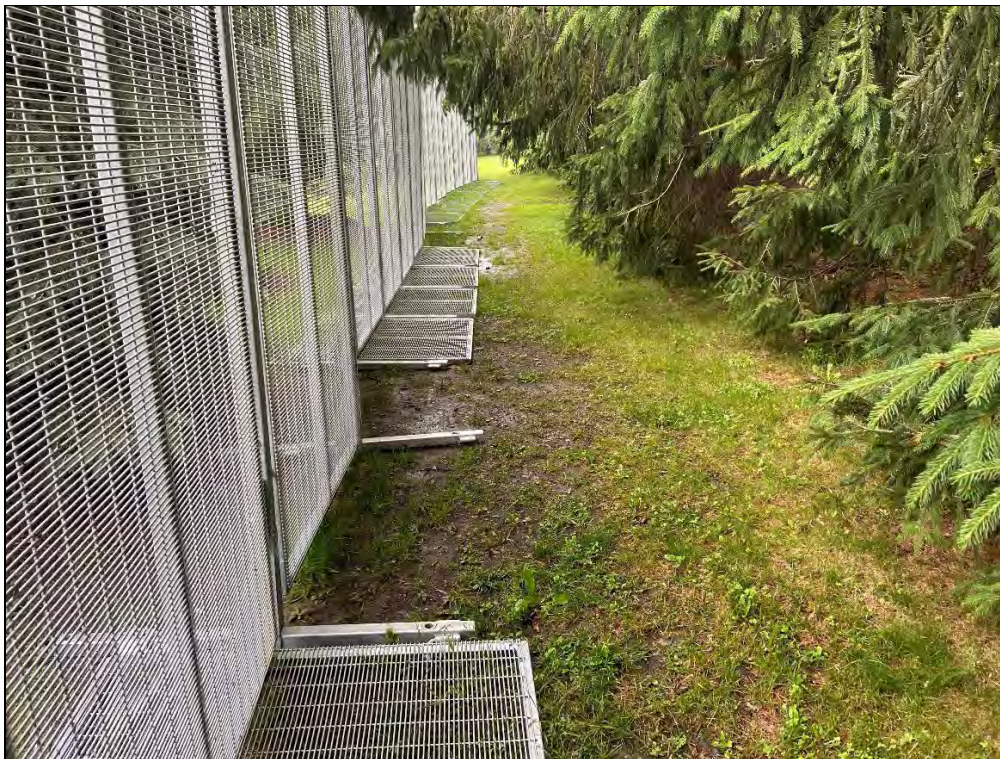
**Photo 22 :**

Rigole de drainage du périmètre est : Panorama général de la rigole à l'est de l'aire de jeux pour les enfants. On a observé certaines zones de sols dénudés à la périphérie du périmètre de la propriété, à l'endroit où on a monté une clôture pour l'Escapade Music Festival.

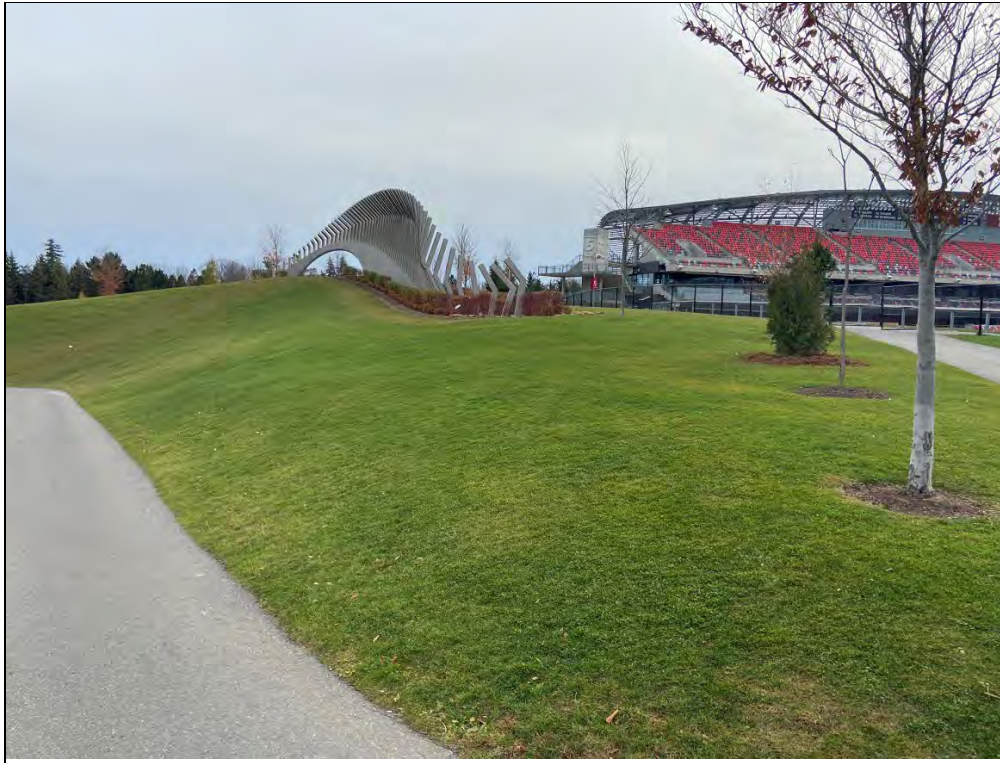
**Photo 1 :**

Talus est : Panorama général du côté est du talus

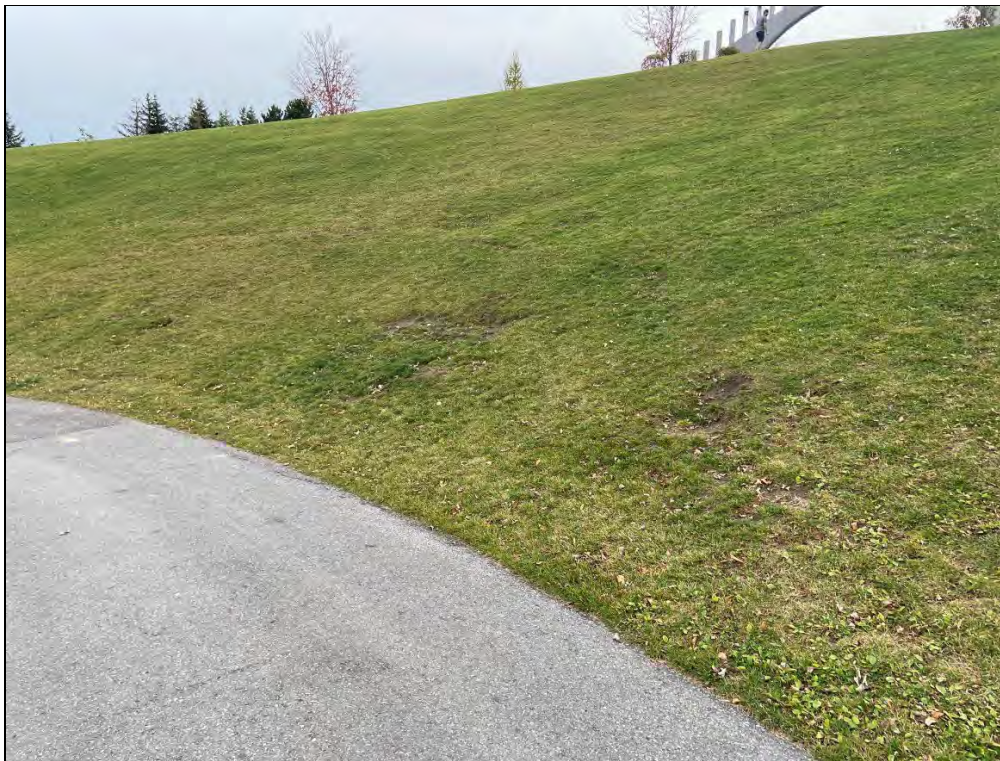
**Photo 2 :**

Talus est : Panorama général des zones plus pentues du sentier piétonnier du côté est du talus.  
Il faut noter les zones réduites de sols dénudés.

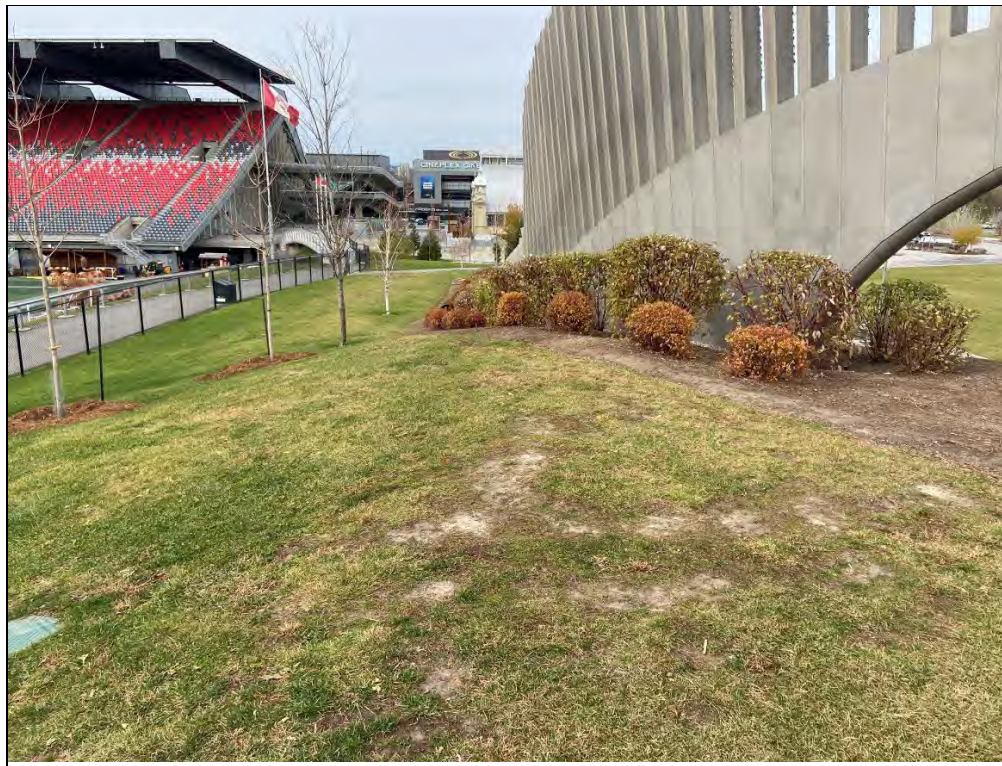
**Photo 3 :**

Talus est : On a observé des zones de sols dénudés sur le dessus du talus à l'est et à l'ouest de l'écran des arts.

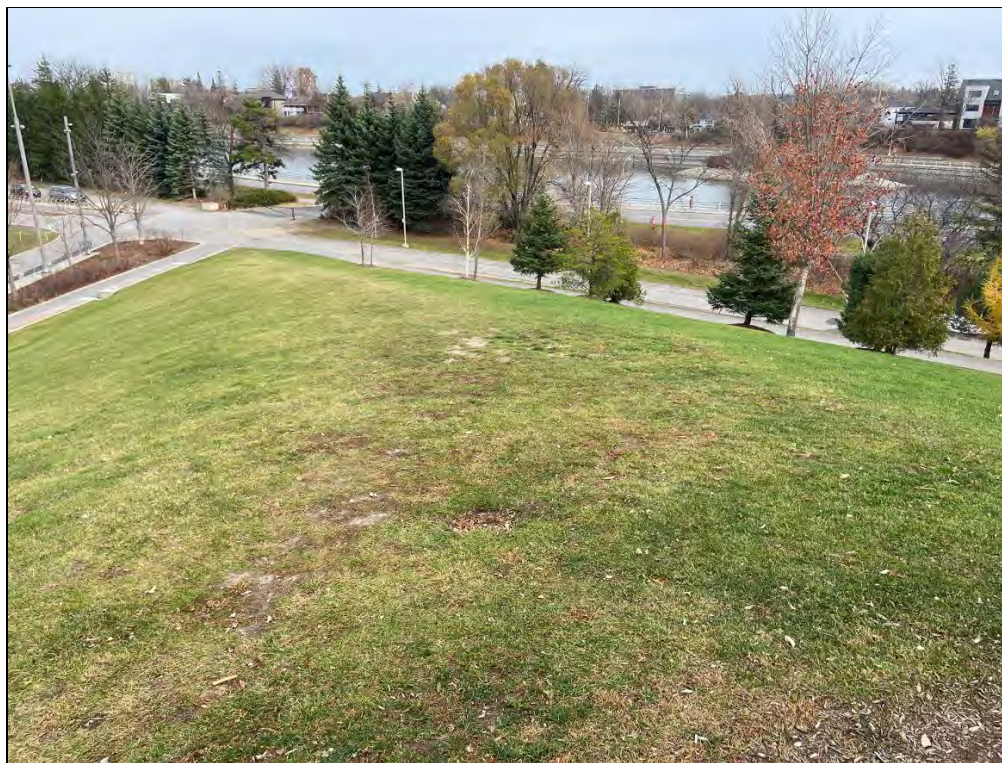
**Photo 4 :**

Talus est : Zone de sols dénudés dans laquelle on avait déjà mené des travaux d'excavation pour permettre de creuser le trou de forage géotechnique dans le talus.
