# RAPPORT ANNUEL 2022 – CERTIFICAT D'UN BIEN D'USAGE N° 0371-8TYQMY PARC URBAIN LANSDOWNNE (ZONE C)

RAPPORT  
ANNUEL 2022 –  
CERTIFICAT  
D'USAGE DU BIEN  
N° 0371-8TYQMY  
PARC URBAIN  
LANSDOWNE (ZONE C)

PROJET N° : TZ10100106  
DATE : LE 8 MARS 2023

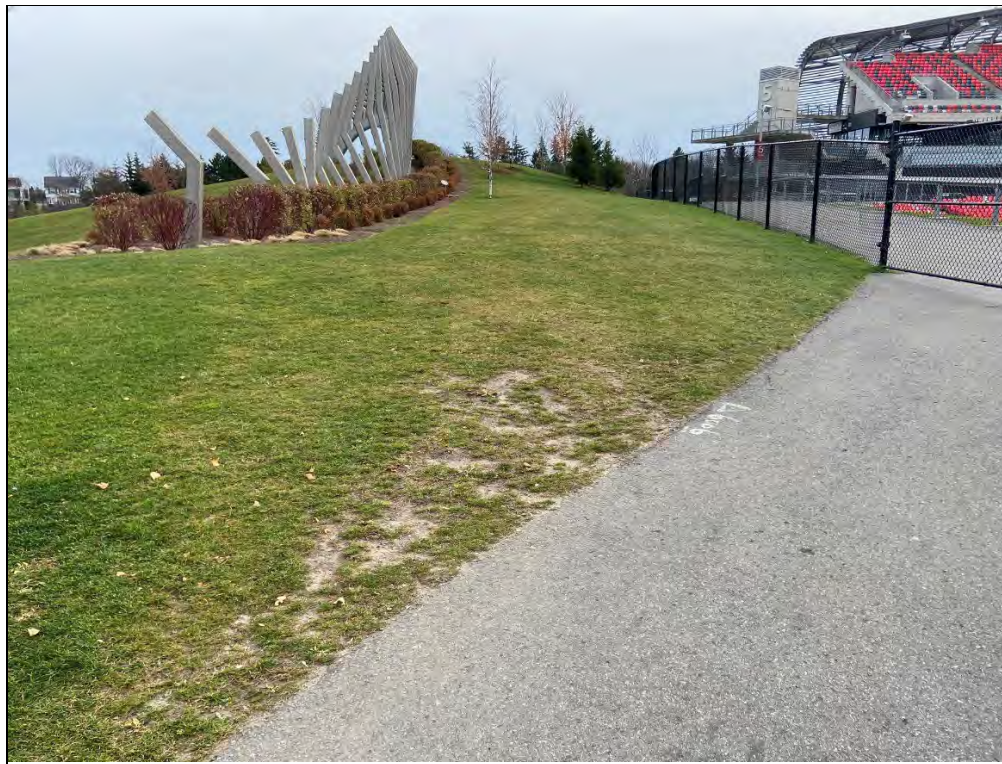
**Photo 5 :**

Talus est : Zones de sols dénudés à l'ouest de l'écran des arts non loin du sentier piétonnier

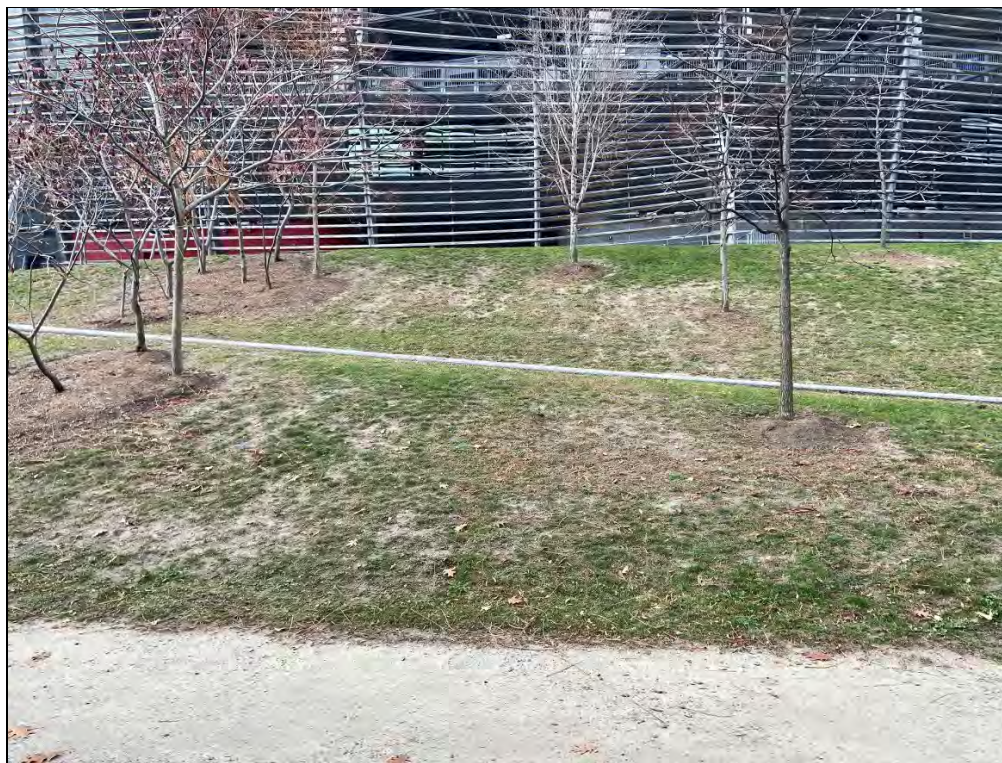
**Photo 6 :**

Talus sud : Panorama général de l'état du talus. On a observé des zones de sols dénudés un peu partout sur le talus.

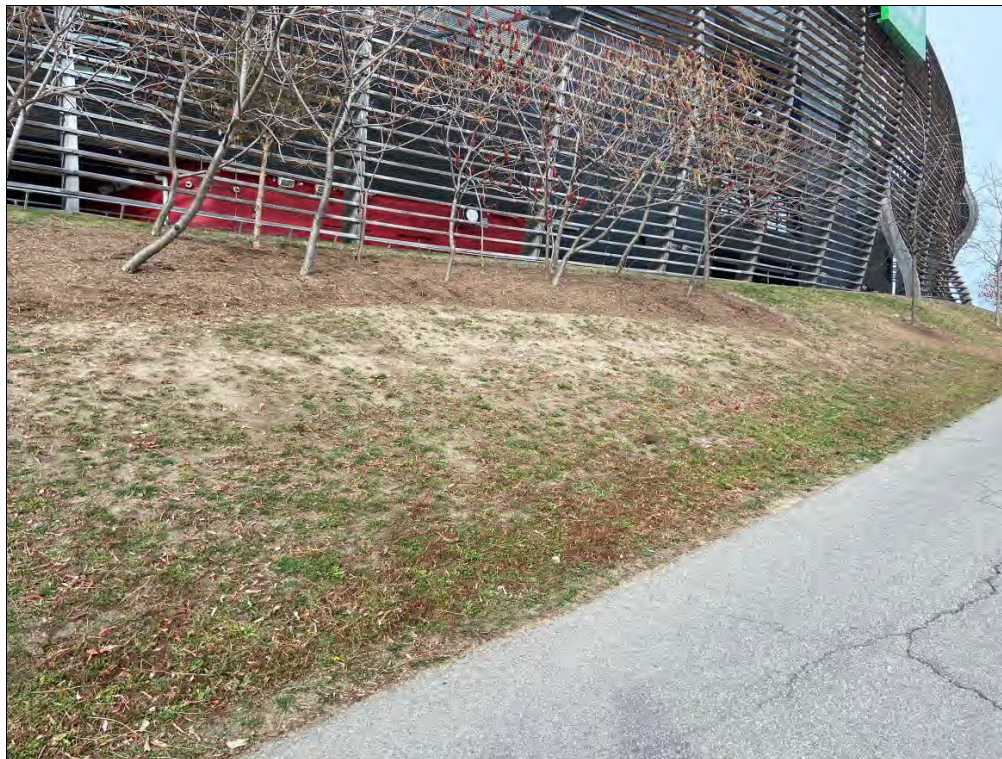
**Photo 7 :**

Talus sud : On a observé des sols dénudés dans la partie ouest du talus non loin du dessus.

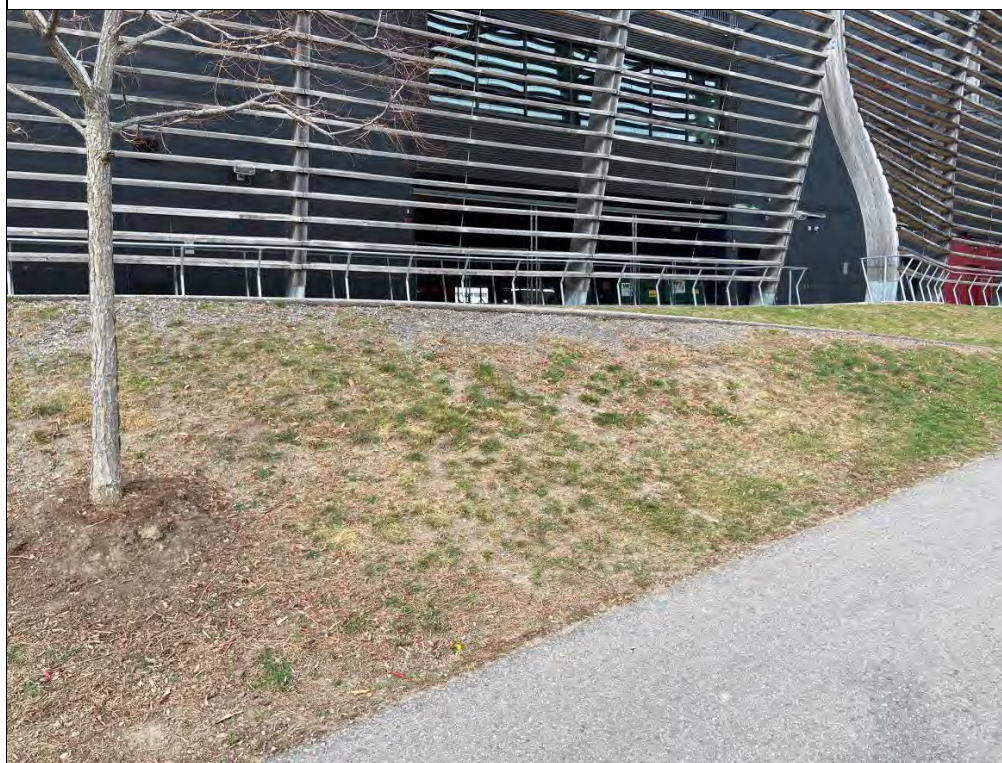
**Photo 8 :**

Talus sud : Plaques de sols en train de s'éroder dans les zones non loin du dessus de la partie centrale du talus

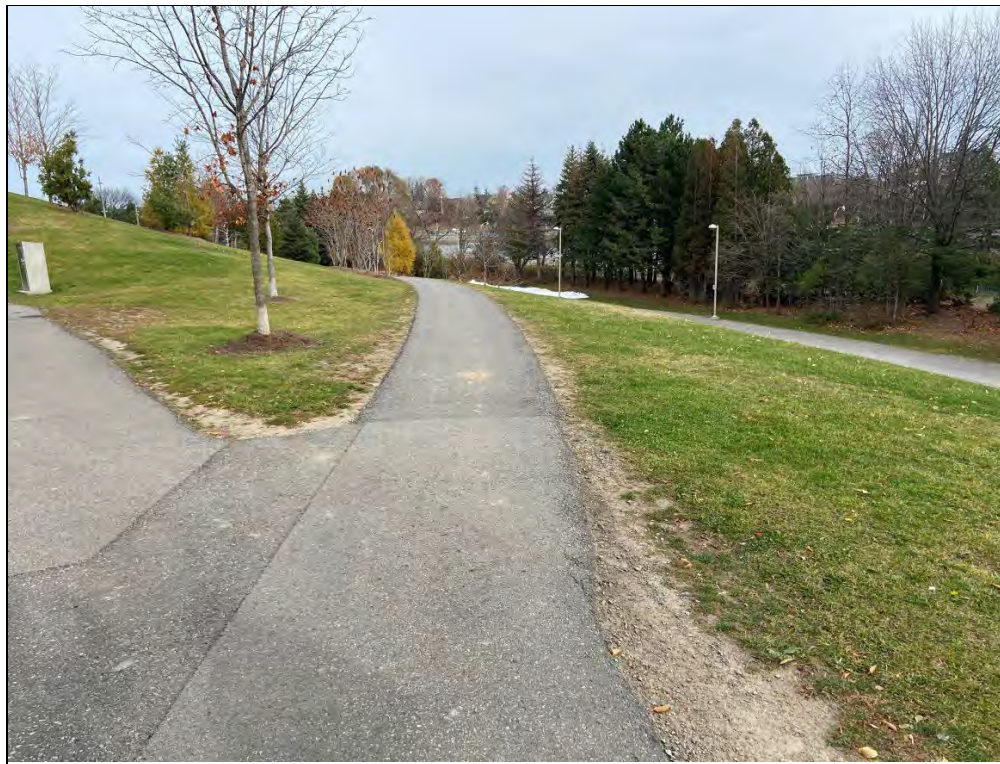
**Photo 9 :**

Talus sud : Zones de sols dénudés à la lisière des chemins sur le talus

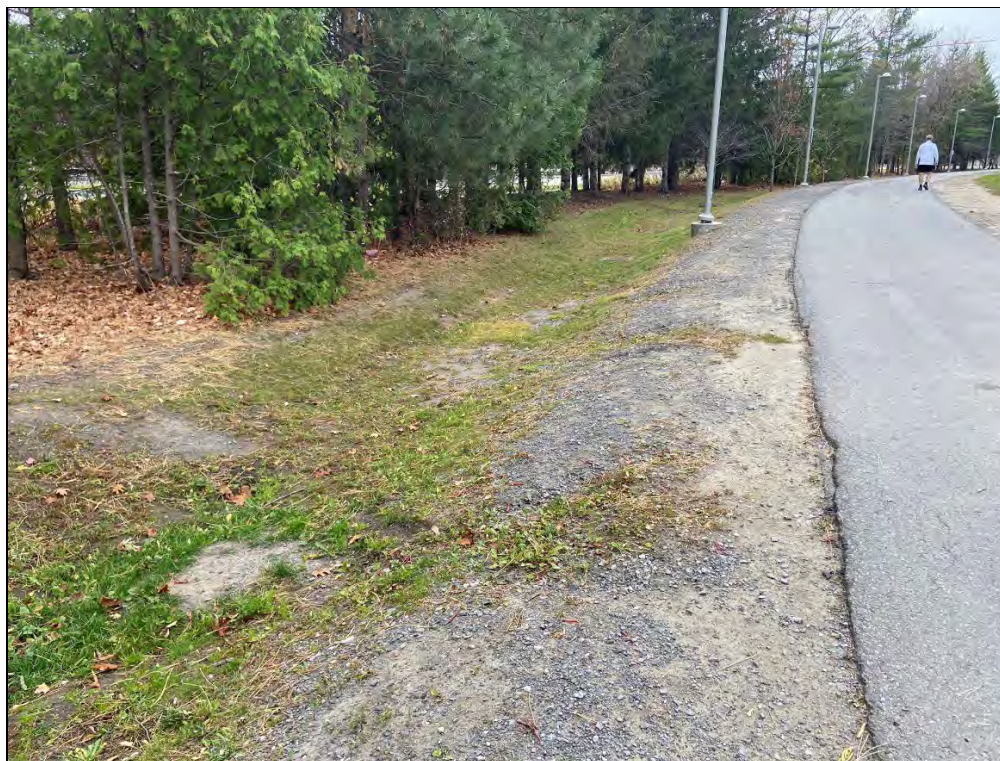
**Photo 10 :**

Rigole de drainage sud : Panorama général de la rigole. Érosion du matériau de base du revêtement routier dans la rigole

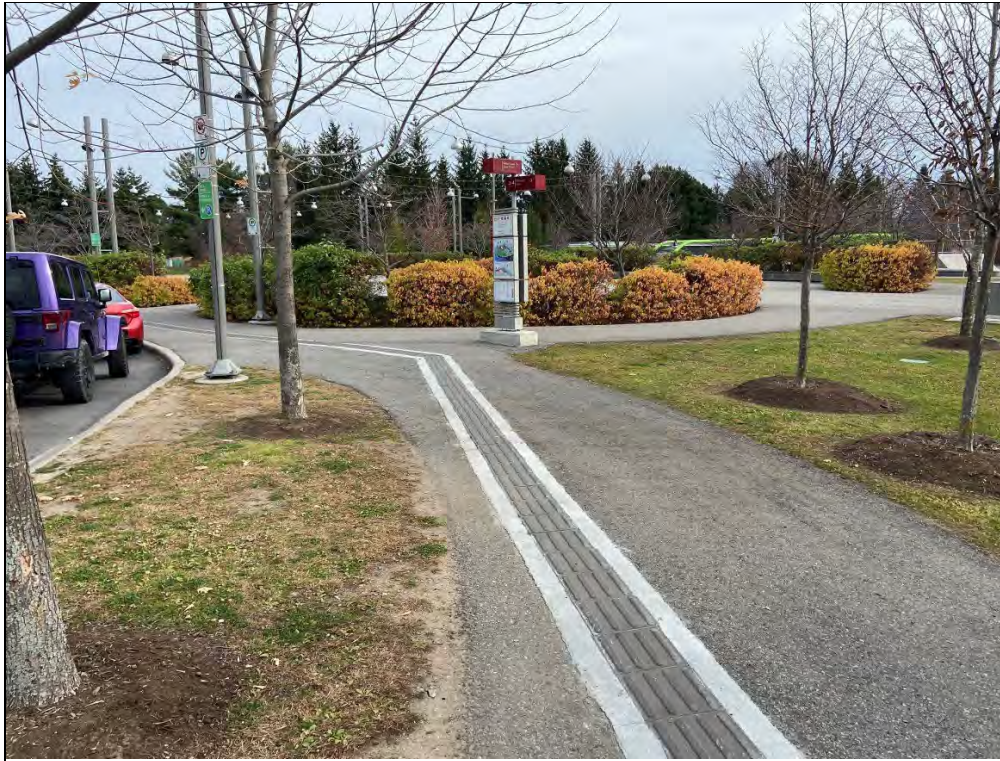
**Photo 11 :**  
Ancienne décharge  
est : Sols dénudés  
le long des sentiers  
et des chemins à  
l'extrémité nord de  
l'ancienne décharge  
à l'ouest du verger  
patrimonial

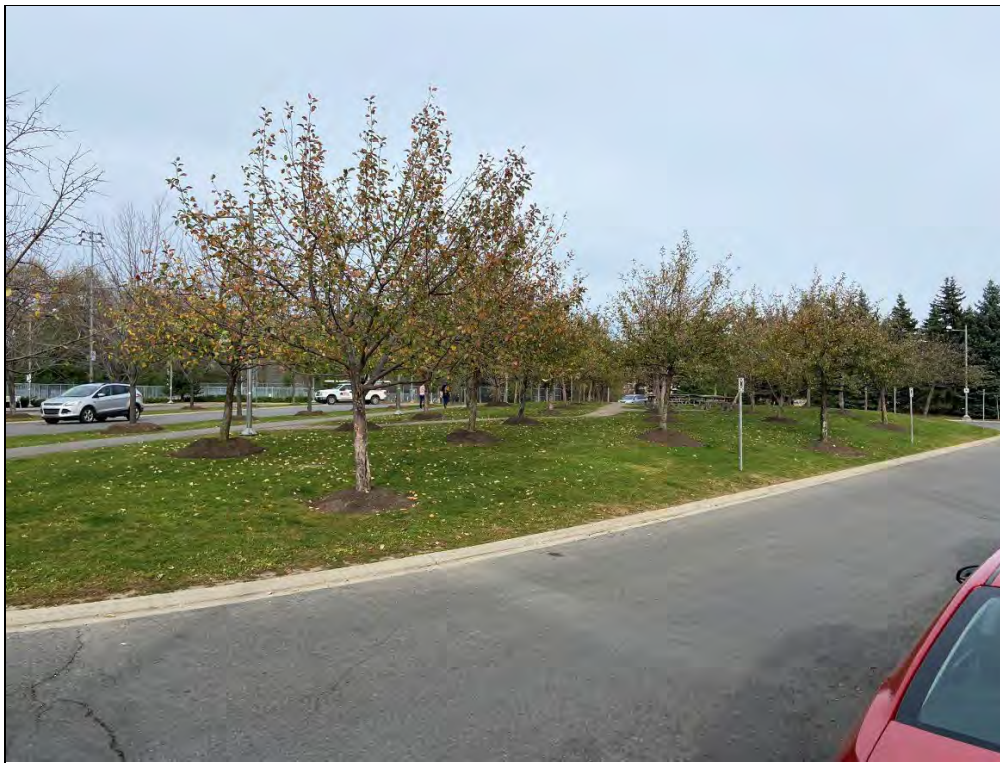
**Photo 12 :**  
Ancienne décharge  
est : Couvert végétal  
de la zone du verger  
patrimonial le long  
du chemin réparé au  
printemps

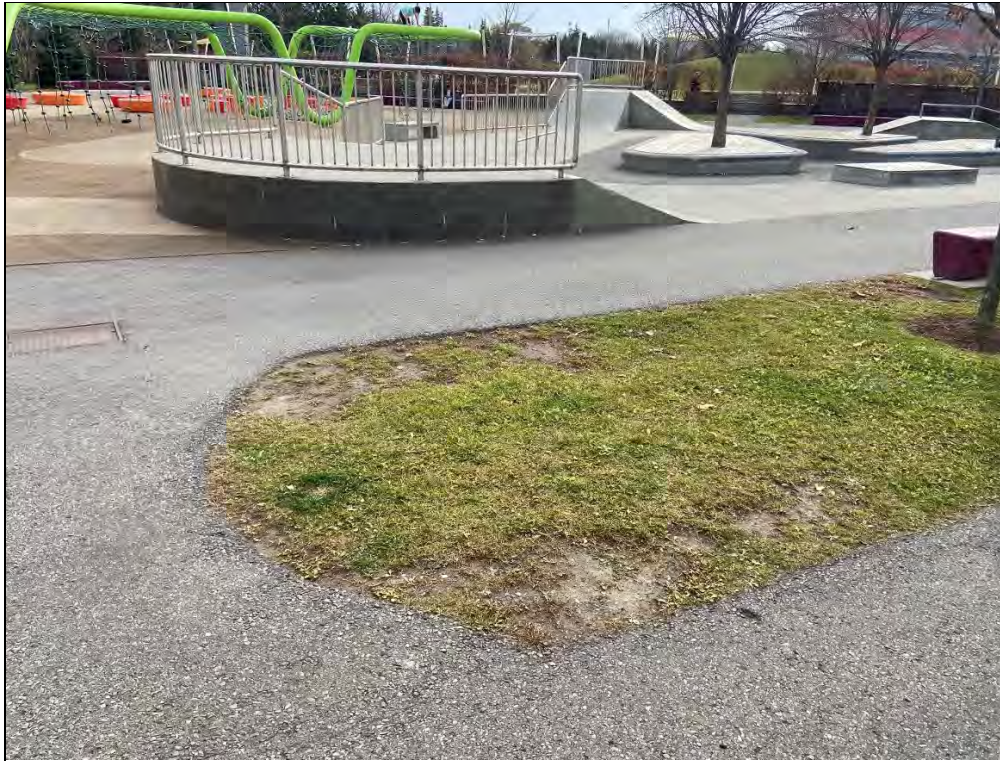
**Photo 13 :**

Ancienne décharge est : On a observé des zones réduites de sols dénudés et de végétation stressée dans les secteurs très achalandés des alentours du planchodrome et du jardin pour enfants.

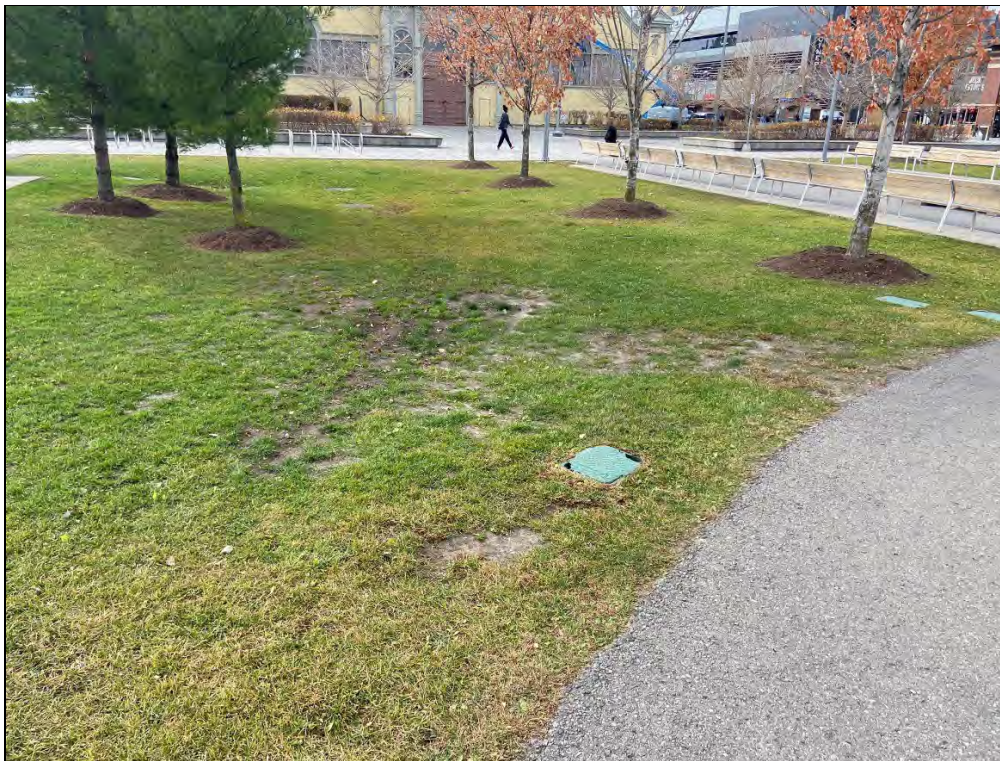
**Photo 14 :**

On a observé des zones réduites de sols dénudés et de végétation stressée au sud de la patinoire.

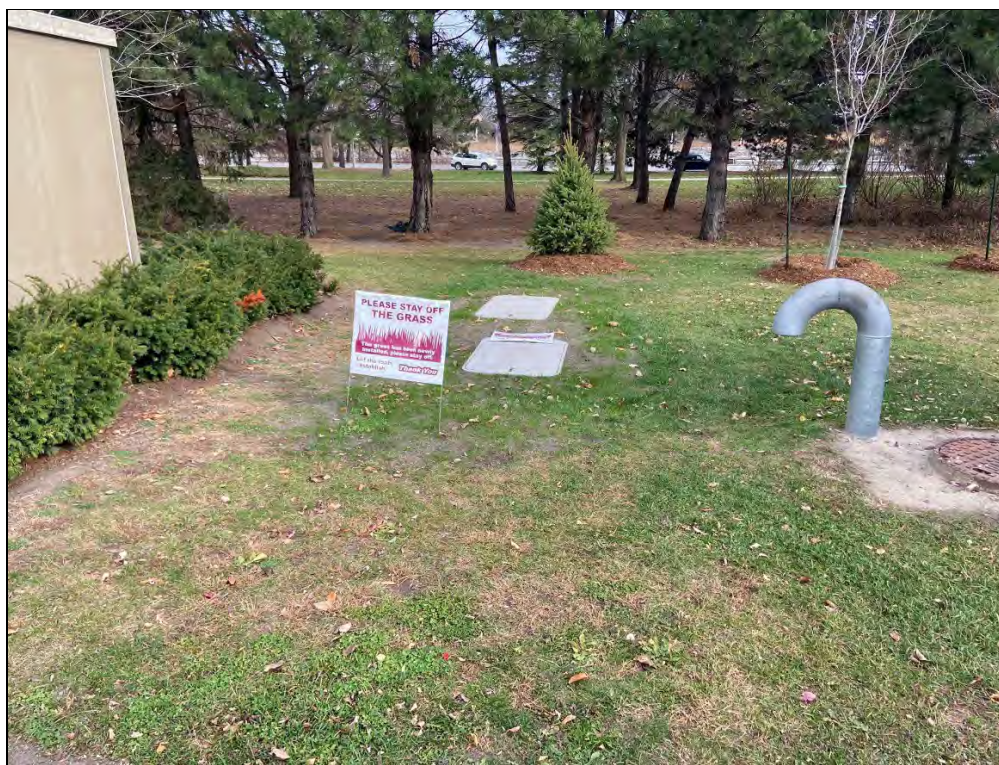
**Photo 15 :**  
Ancienne décharge est : Les récents travaux d'excavation menés pour installer les caissons en sous-sol pour le raccordement des services publics ont perturbé le couvert végétal à l'est du jardin pour enfants.

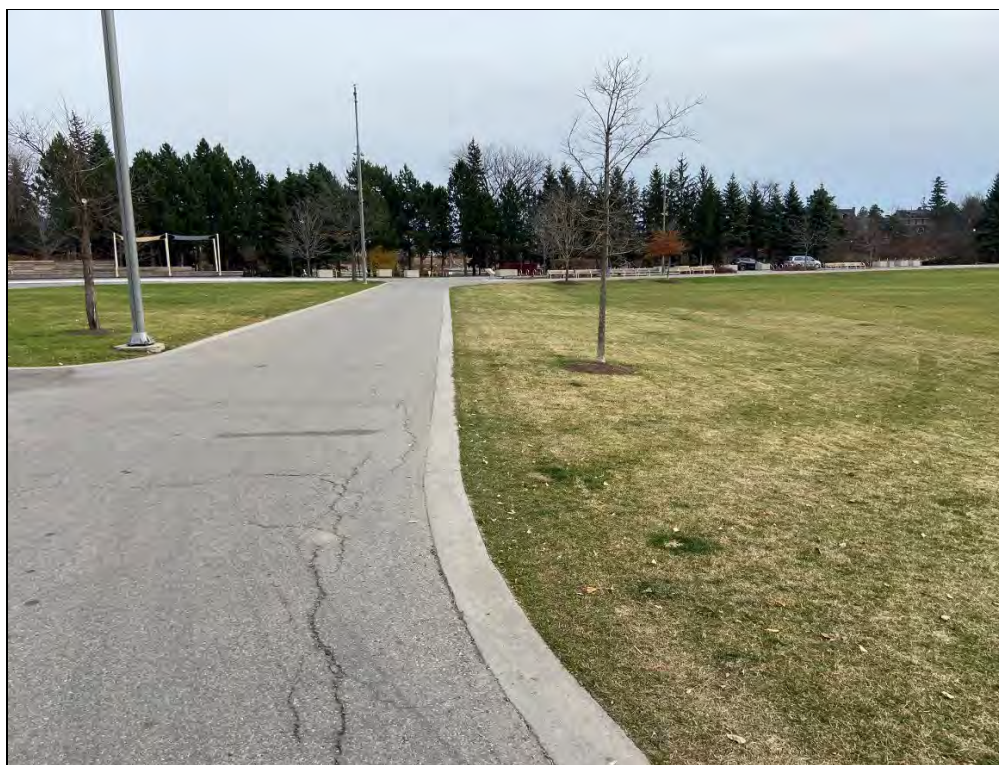
**Photo 16 :**  
Ancienne décharge est : Zones de végétation stressée au sud du chemin en anneau à l'extrémité nord de la Grande pelouse

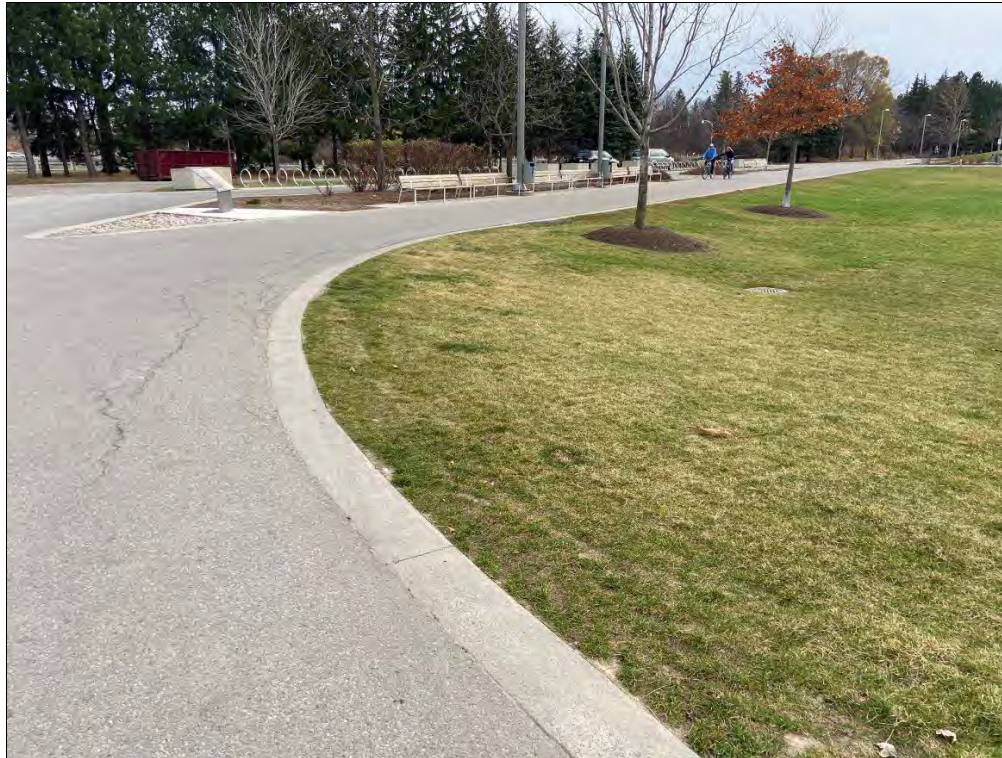
**Photo 15 :**  
Ancienne décharge est : Le couvert végétal du nord-est de la Grande pelouse a été réparé au printemps.

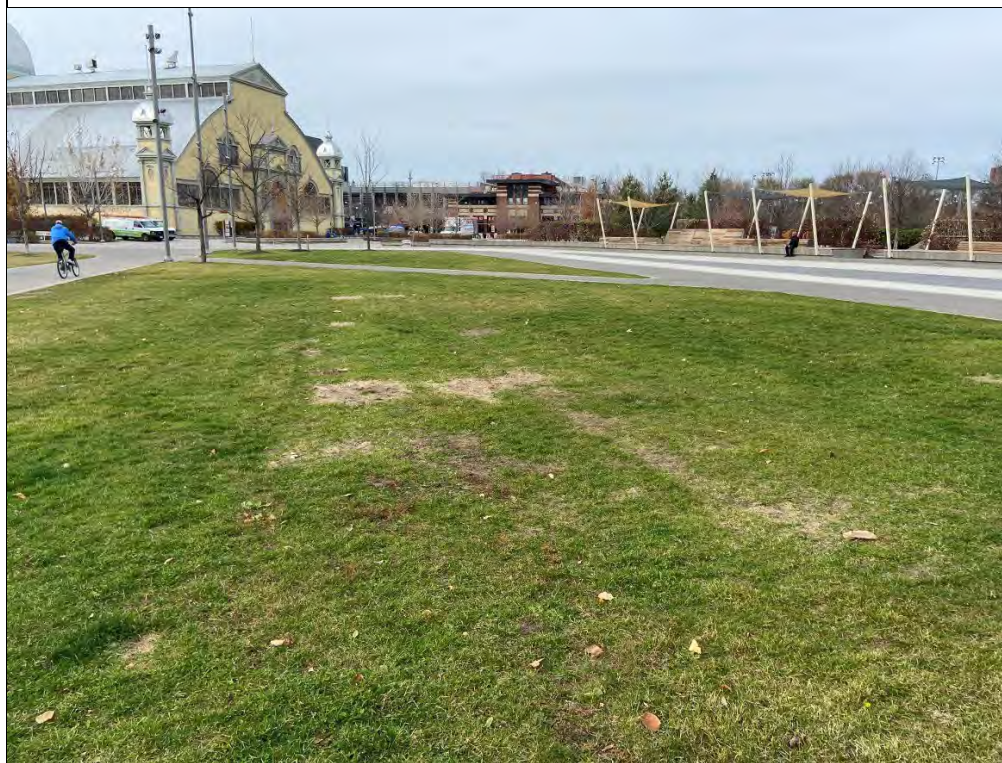
**Photo 16 :**  
Ancienne décharge est : Végétation stressée et zones de sols dénudés sur les sites dans lesquels on monte généralement les infrastructures des événements au sud de l'esplanade de jets d'eau.

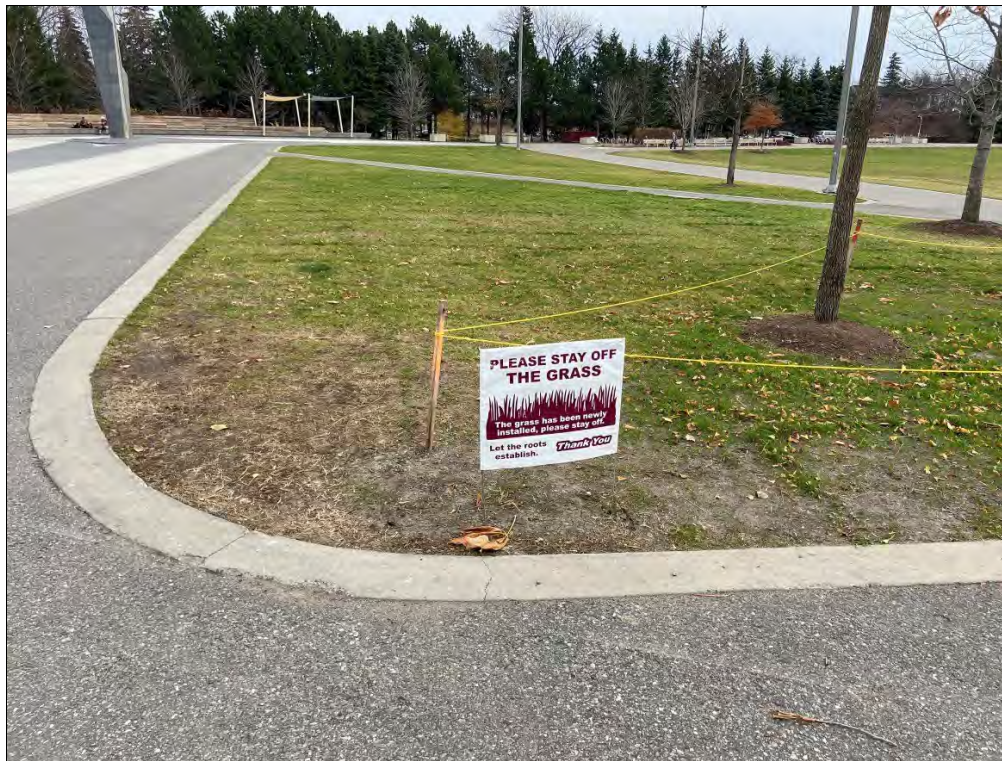
**Photo 17 :**

Ancienne décharge est : Zones de sols dénudés et de végétation stressée en réparation dans le secteur sud-ouest de l'esplanade de jets d'eau

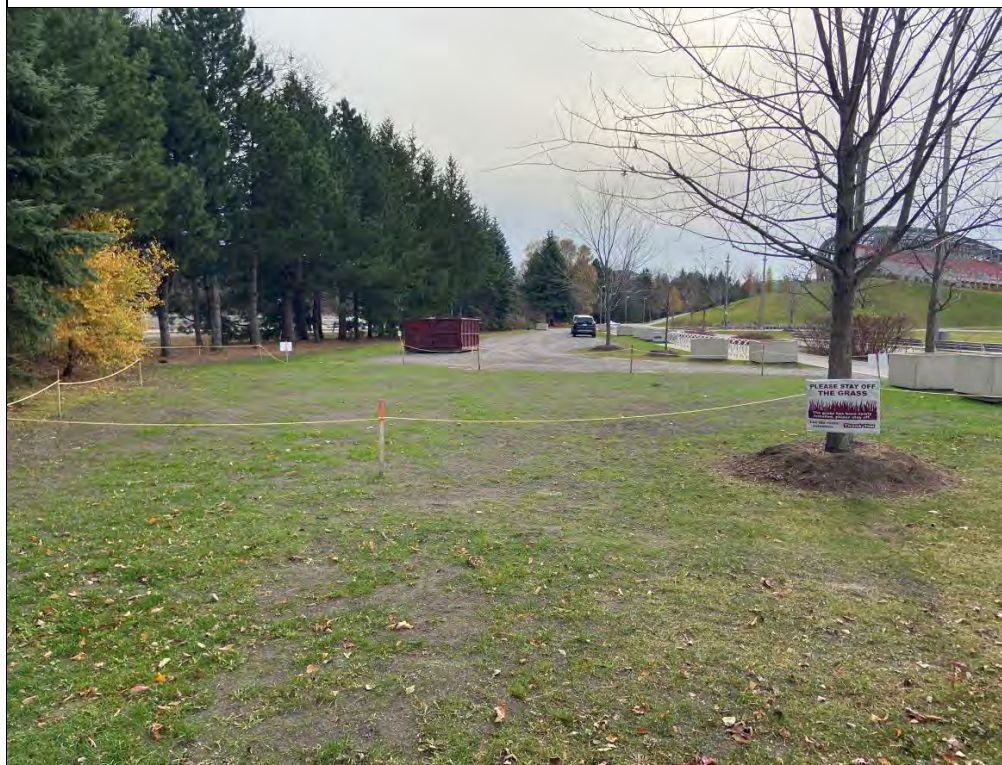
**Photo 18 :**

Ancien bâtiment McElroy : On a observé des sols dénudés et de la végétation stressée dans ce secteur, couramment utilisé pour monter la scène des événements ou pour mener des travaux de chantier. On est en train de réparer le couvert végétal.

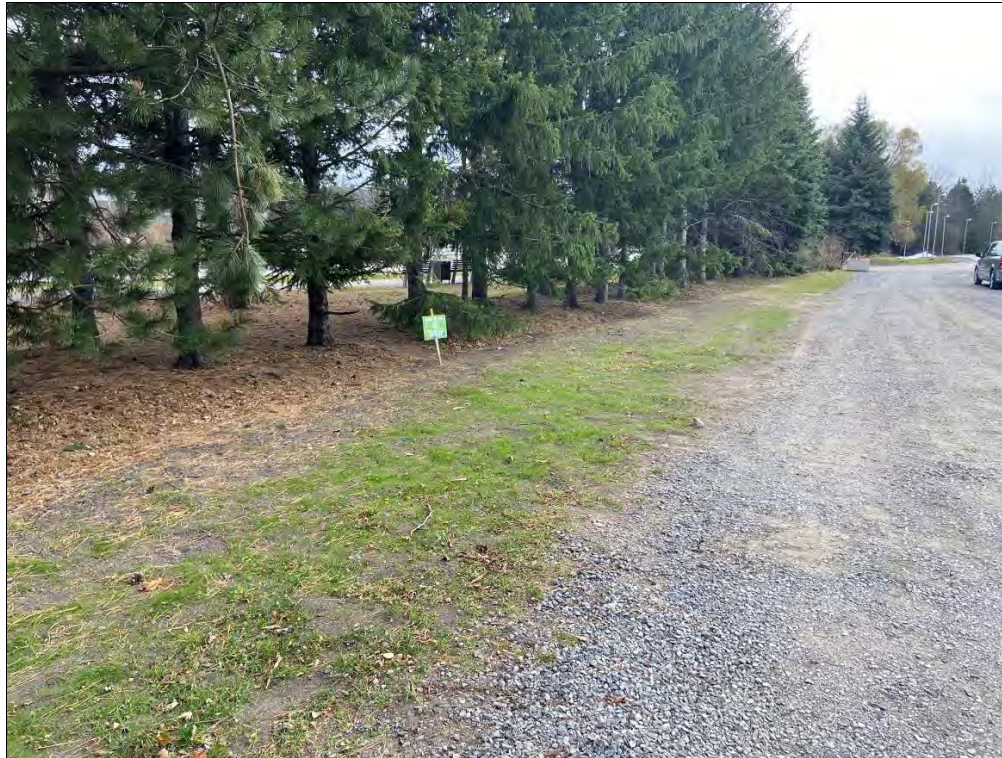
**Photo 19 :** Ancien bâtiment McElroy/rigole de drainage du périmètre est : Sols dénudés et végétation stressée à l'est de la Grande pelouse. On a observé des sols dénudés et de la végétation stressée dans ce secteur, couramment utilisé pour monter la scène des événements ou pour mener des travaux de chantier.

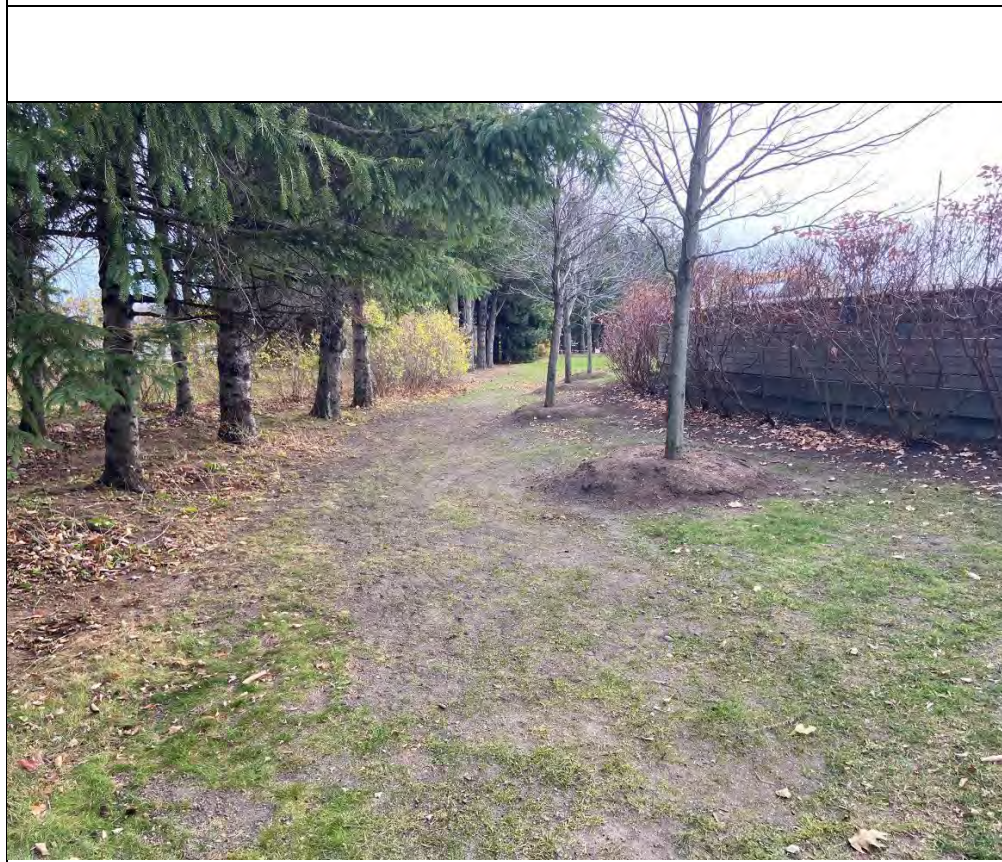
**Photo 20 :** Rigole de drainage du périmètre est : Zones de sols dénudés et végétation stressée à l'est de l'esplanade de jets d'eau

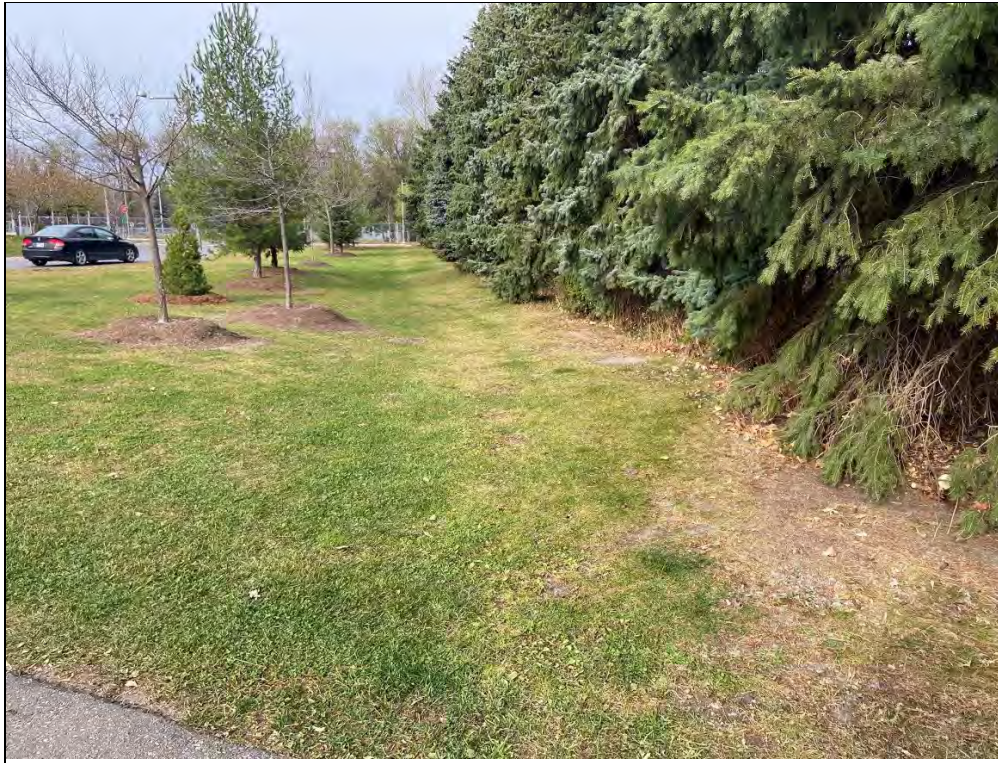
**Photo 21 :** Rigole de drainage du périmètre est : Panorama général de la rigole à l'est de la patinoire et du verger patrimonial. On a observé des zones réduites de sols dénudés dans le secteur de la tranchée des services publics qui avait été creusée dans la rigole.

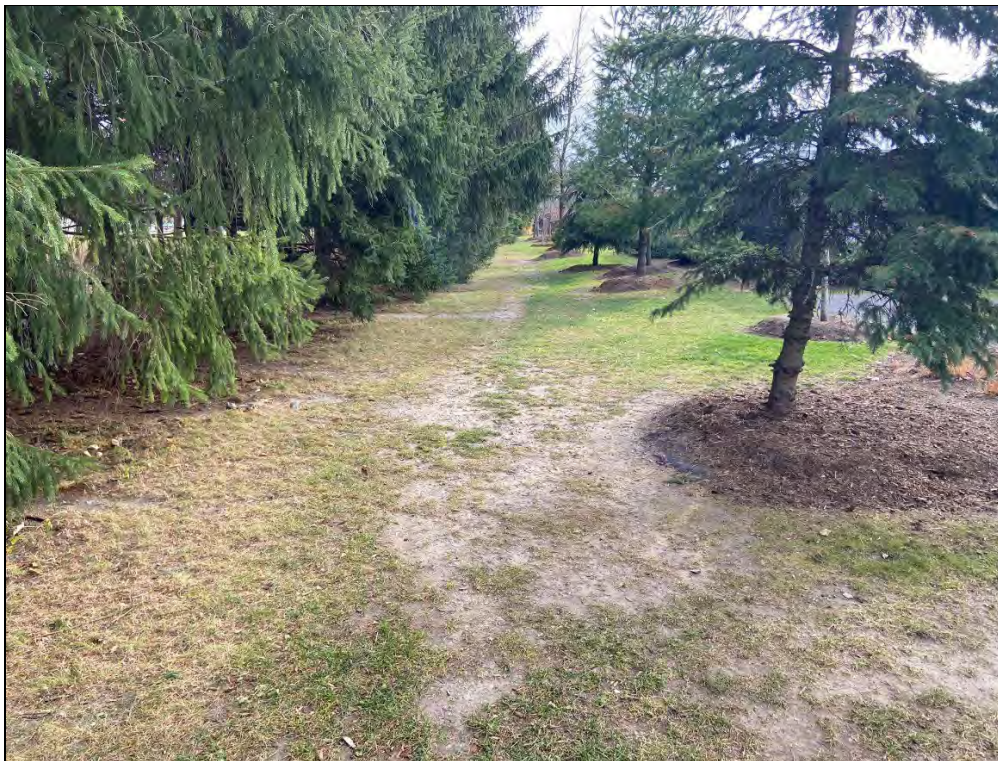
**Photo 22 :** Rigole de drainage du périmètre est : Panorama général de la rigole à l'est de l'aire de jeux pour les enfants. On a observé certaines zones de sols dénudés le long du périmètre de la propriété.
