Appendice B – Photos

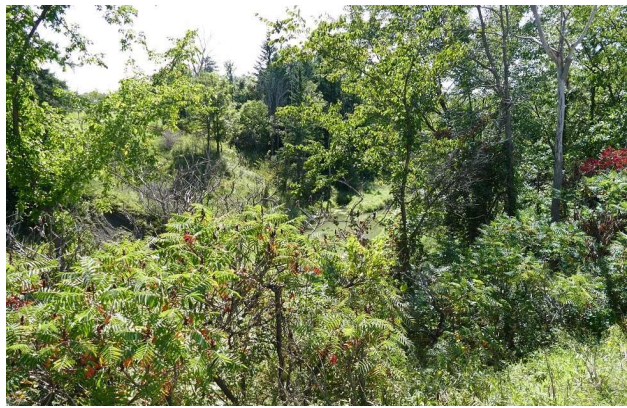
Ruisseau Beckett – Vues en aval (1) et en amont (2 et 3) du bras principal visible depuis la route régionale 174; les vues sont partiellement obscurcies par les arbres et les bosquets. La photo 2 fait état de la défaillance de la pente sur la berge sud-est. Vues en aval (4) et en amont (5) depuis le chemin Old Montreal. Talus abrupts et érosion ravinée évidents en amont (6) et en aval (7 et 8) le long du chemin Old Montreal.

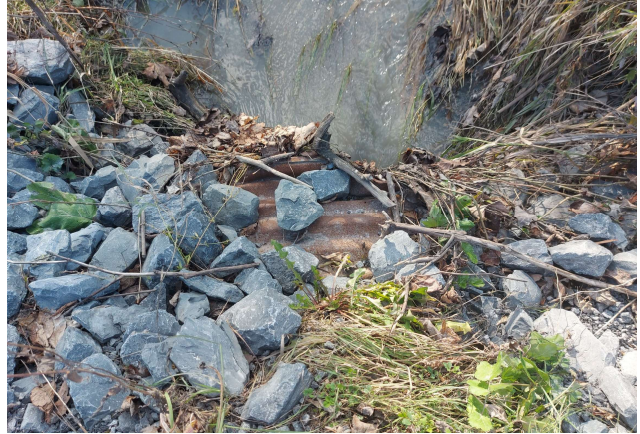
20

Affluents du ruisseau Beckett – Vues en aval (18 et 19) et en amont (21 et 21) de différents affluents le long du chemin Emmett. Les photos 19, 21 et 22 donnent des exemples de ponceaux qu'il faut refaire.

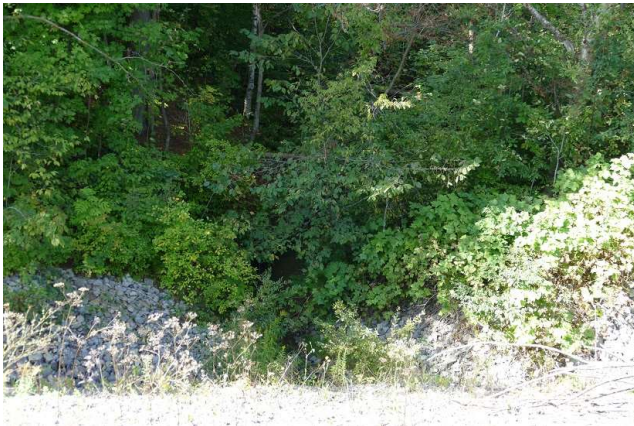
27

Affluents du ruisseau Beckett – Vues en aval (23) et en amont (24) à partir du chemin Birchgrove au nord du chemin Etienne. Vues en aval (25) et dans les champs (26) depuis le chemin Sarsfield au sud du chemin Beaton. Important domaine boisé visible à l'horizon (26). Vues en aval (27) et en amont (28) depuis le chemin Canaan, au sud de la promenade Oakwood; on peut constater que les débits sont très faibles.

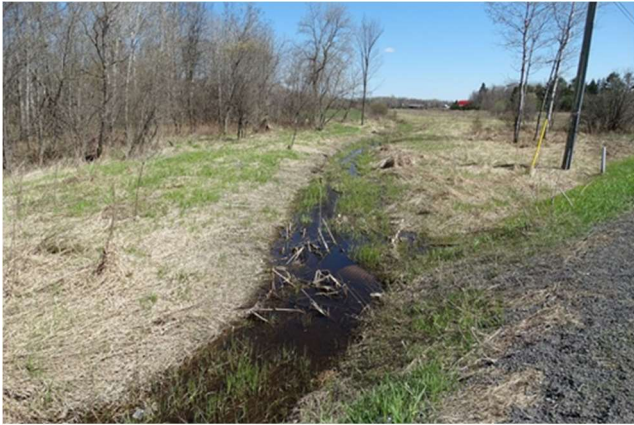
29

Drains municipaux – Vue du drain municipal D.-Legault en aval du chemin Birchgrove; photo représentant le ponceau immergé (29). Vue du drain du ruisseau Beckett en aval (30) le long du chemin Canaan au nord du chemin Etienne. Le ponceau est perché, ce qui permet difficilement aux poissons de passer, et est rouillé par endroits (31). Vue du drain du ruisseau Beckett en amont depuis le chemin Etienne (32). Vue du drain Mercier Branch au nord du chemin Innes dans le sens ouest (33) et dans le sens est (34). Une partie du drain a depuis été nettoyée (34). Vue du ponceau alors que l'eau est stagnante le long du drain Theodule Vachon à la hauteur du chemin Dunning (35).
