**Ruisseau Park Ravine  
Rehabilitation Class  
Environmental Assessment**

**Réfection du ravin du parc du  
Ruisseau  
Évaluation environnementale  
municipale de portée générale**

Public Meeting #1  
Existing Conditions  
March 31, 2021

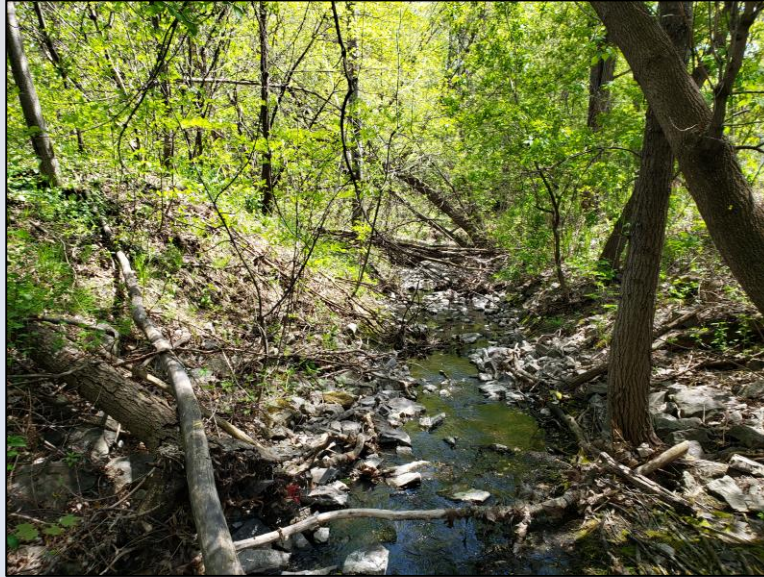
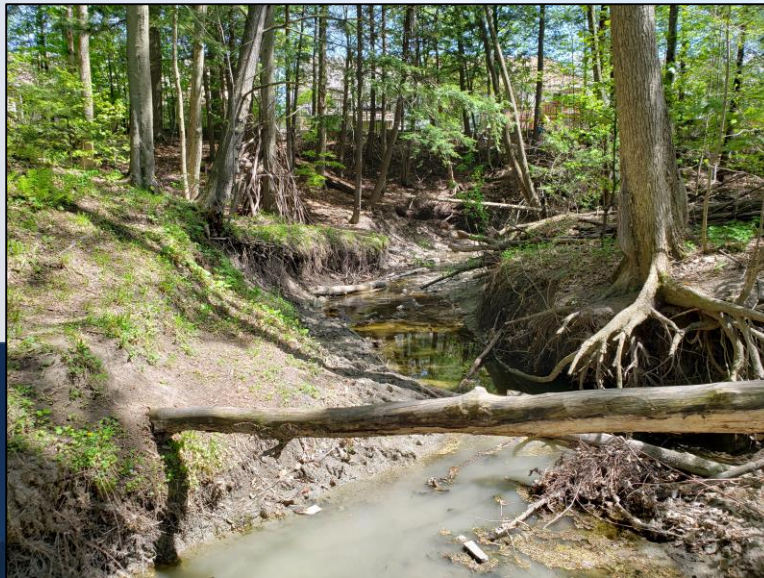
- Stream morphology is the study of how a channel will change over time in response to its environment.
- The stream is in a degraded condition and undergoing a rapid change.
- Potential signs of instability have been observed at the steep banks of the ravine.
- Accelerated by the impacts of urbanization of the watershed in the early 1990's.

- L'étude du changement d'un canal au fil du temps en réponse à son environnement.
- Le cours d'eau est en état de dégradation et subit une évolution rapide.
- Des signes potentiels d'instabilité ont été observés sur les parois abruptes du ravin.
- Cette dégradation est accélérée par les répercussions de l'urbanisation du bassin versant depuis le début des années 1990.

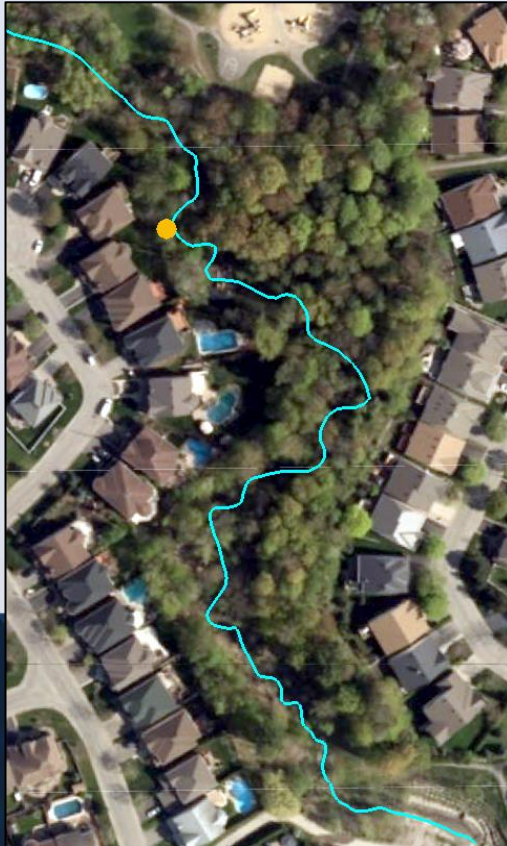
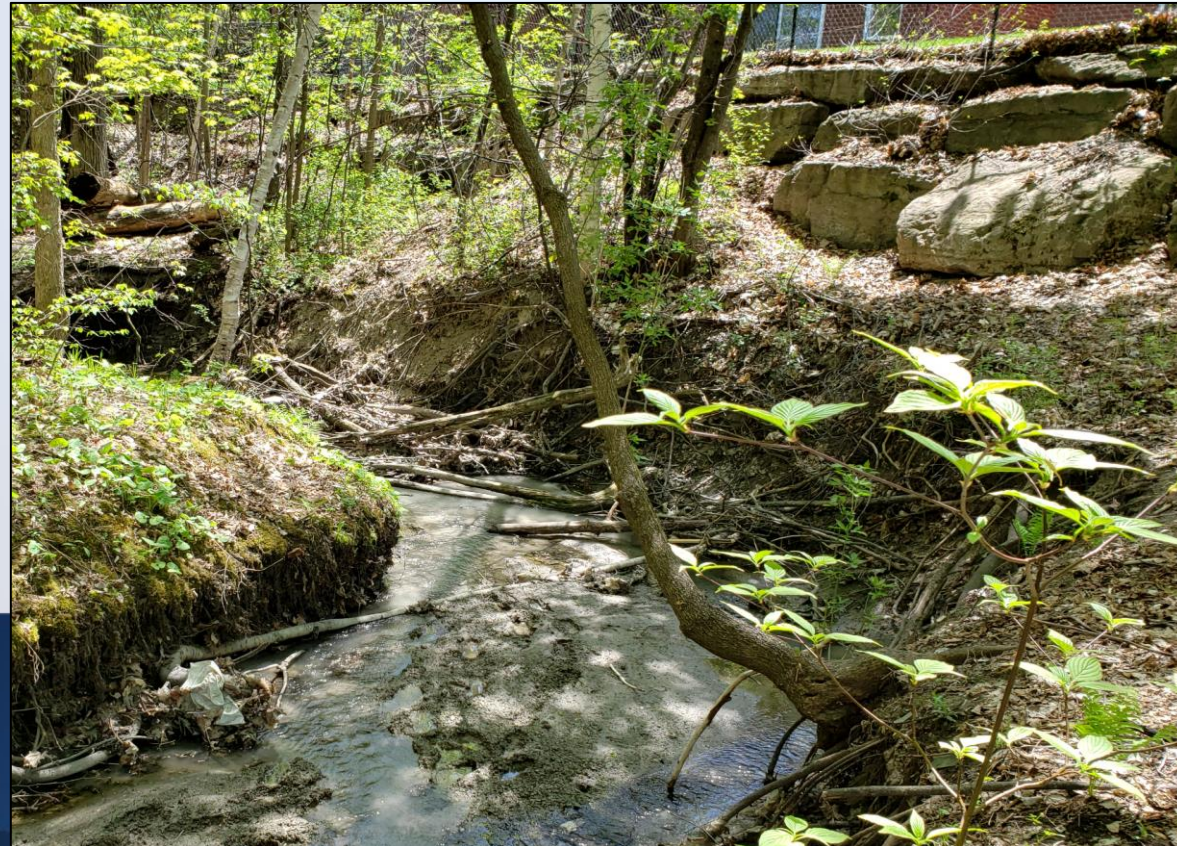
The stream is undercutting the bank near the stacked limestone wall.

Le ruisseau creuse la berge près du mur de roches calcaires empilées.

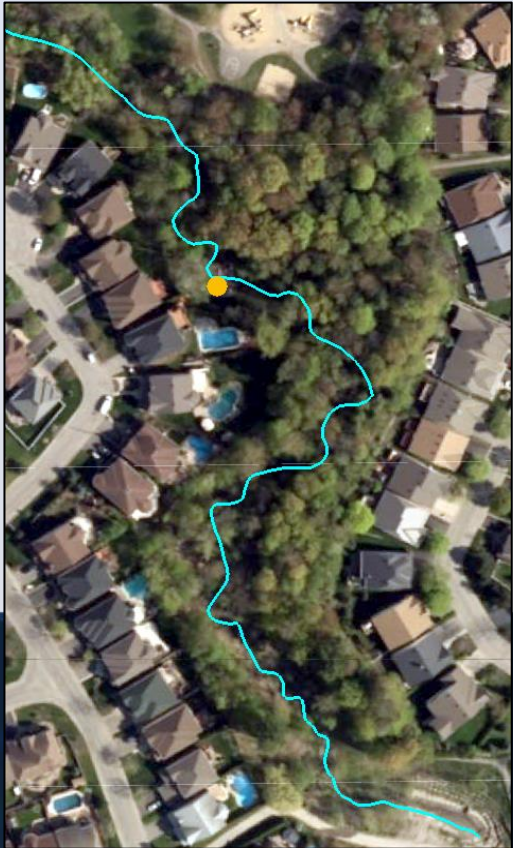
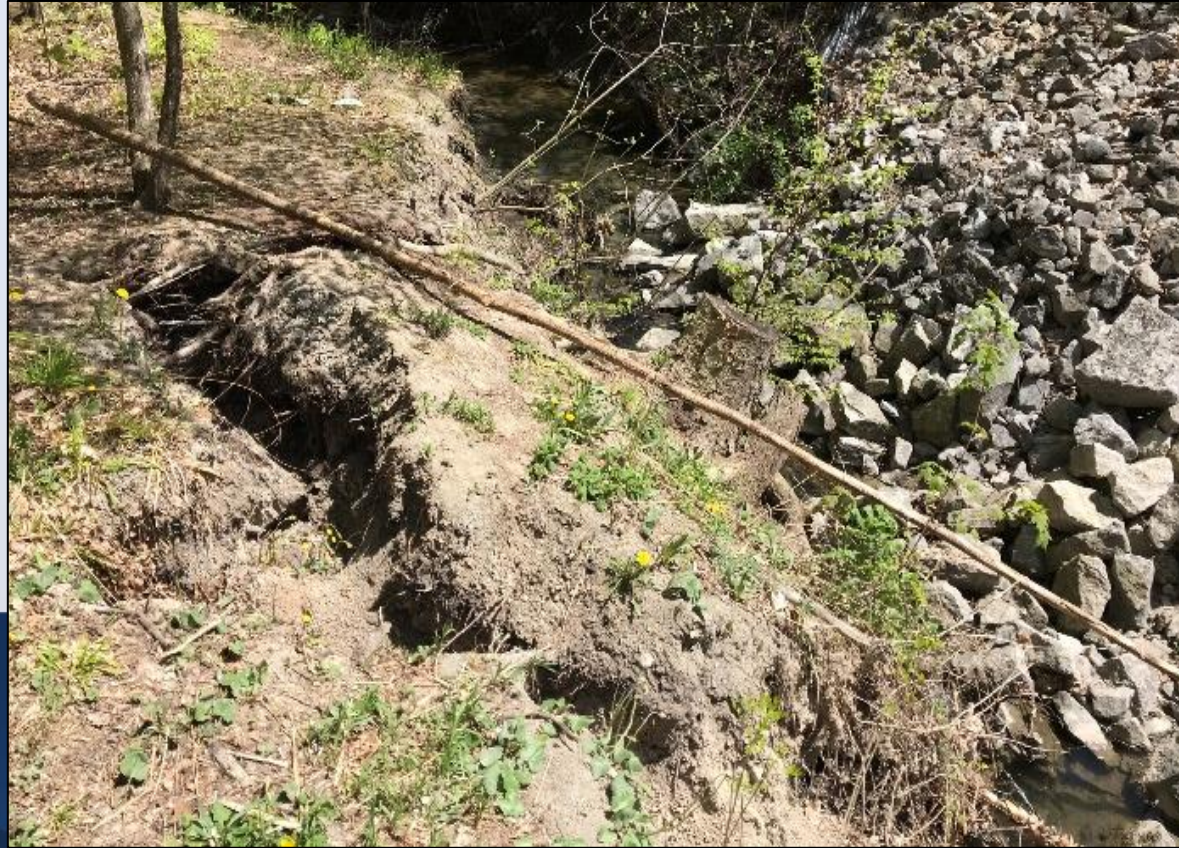
The riprap slope stabilization measures are pushing the stream toward the opposite bank resulting in bank instability on the opposite bank.

Les mesures de stabilisation des pentes par enrochement poussent le cours d'eau vers la rive opposée, ce qui entraîne une instabilité de cette dernière.

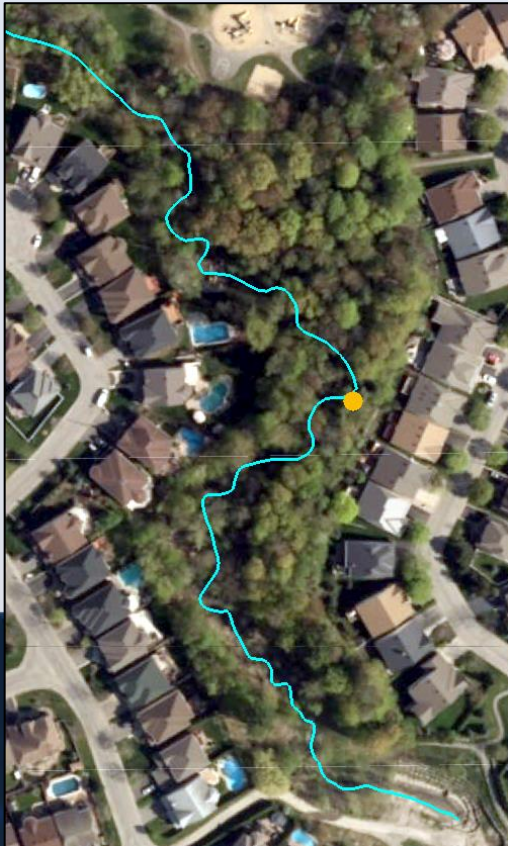
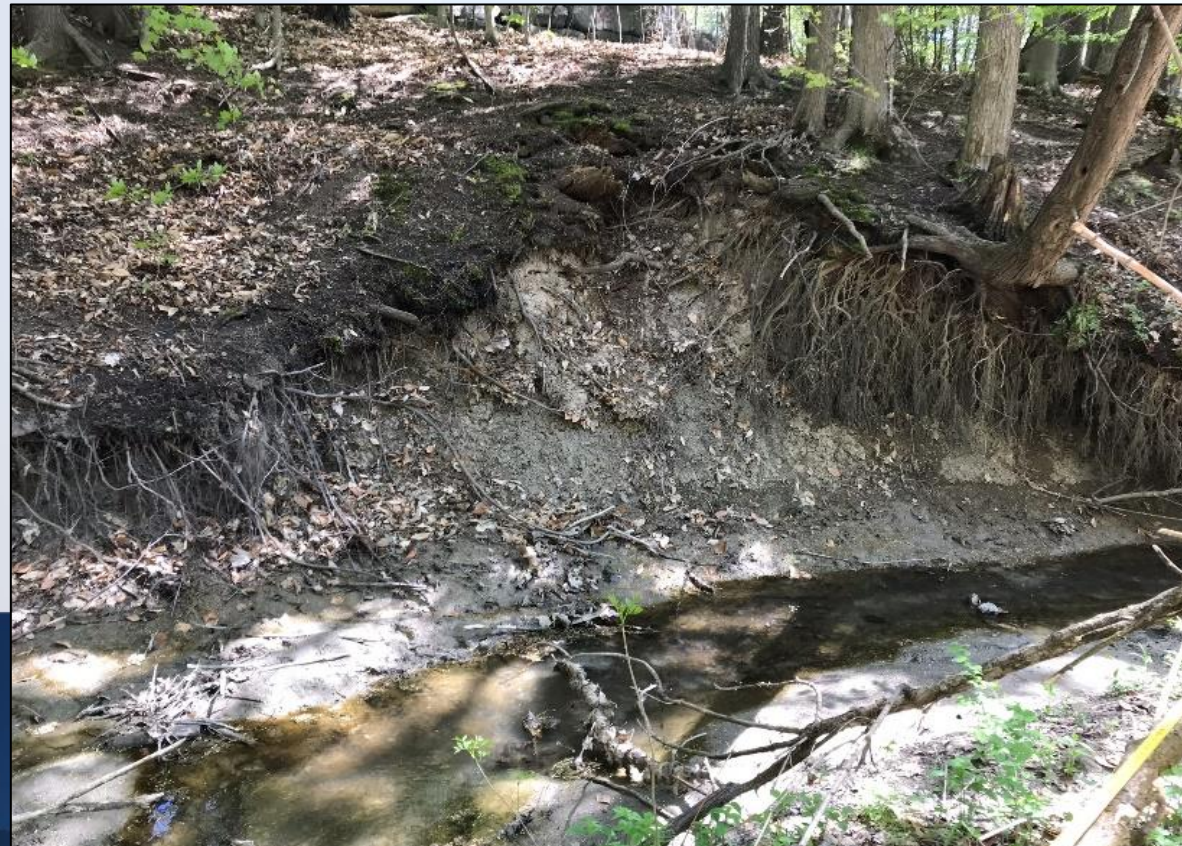
Meanders are eroding the left bank leading to a 4 m high near-vertical face.

Des méandres érodent la rive gauche, ce qui se traduit par un versant quasi vertical de 4 m de haut.

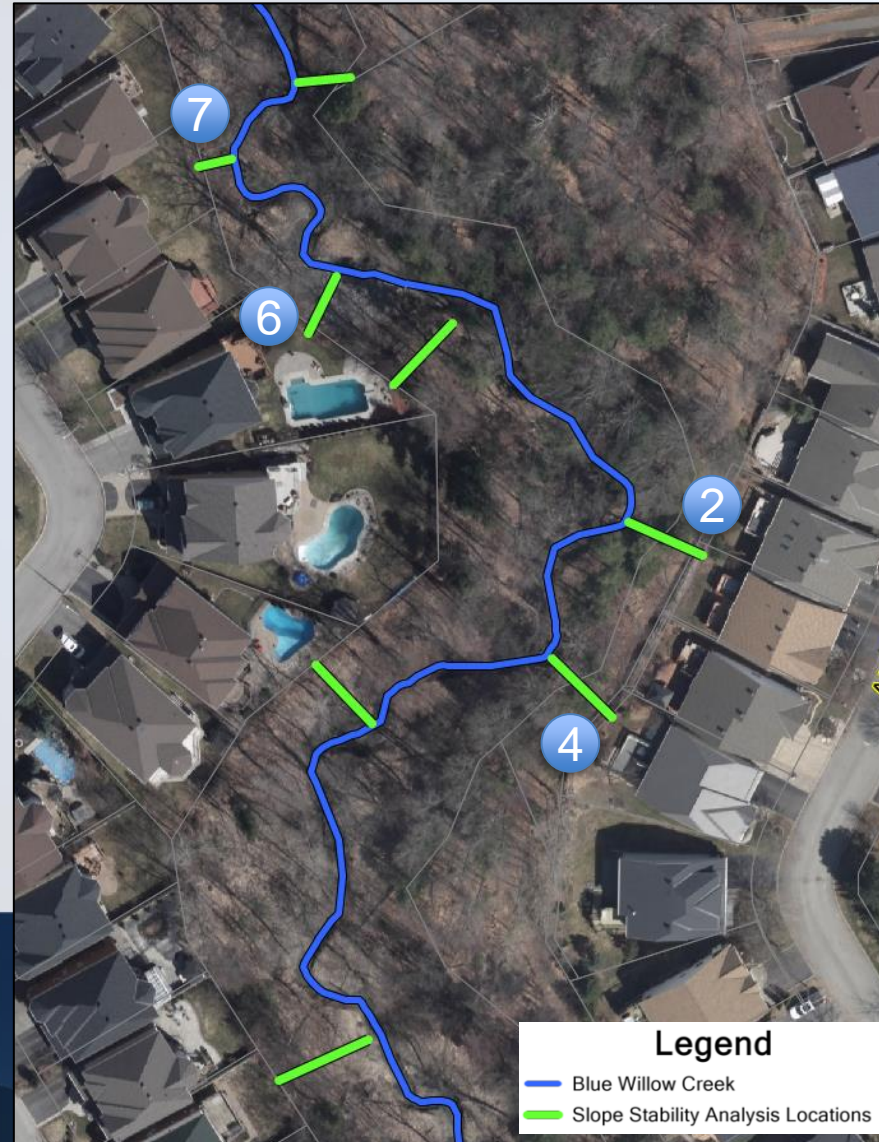
- Based on the slope stability assessment slope stabilization is likely required for slopes 2, 4 and 6.
- Slope 7 meets the Ontario MNRF criteria, however there is concern that erosion at the toe of the slope may contribute to failure in the future.

- D'après l'évaluation de la stabilité des pentes, des mesures de stabilisation seront probablement nécessaires pour les pentes 2, 4 et 6.
- La pente 7 répond aux critères du ministère des Richesses naturelles et des Forêts de l'Ontario, mais on craint que l'érosion au pied de la pente ne contribue à sa rupture.
