Le 3 février 2023

**Objet : Lettre d'avis sur la sécurité du transport ferroviaire 01/23
(événement R22H0037)
Défaillances continues des ensembles de roulement cartouches à rouleaux
sur les véhicules du train léger sur rail d'Ottawa**

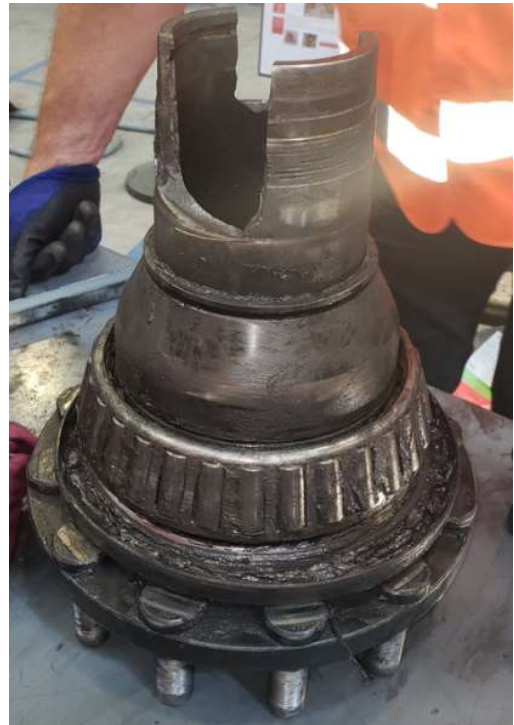
Le 23 juillet 2022, lors de l'inspection du jeu des 20 ensembles de cartouches des VLR, l'ensemble du disque de frein de l'essieu 1 du BM1 (position de roue 1) a affiché un jeu 10 fois supérieur à la limite maximale. L'ensemble a été retiré, et un examen plus poussé a permis de constater que le moyeu d'essieu était si gravement endommagé qu'une défaillance catastrophique aurait été probable s'il était resté en service (figure 3).

Figure 3. Moyeu d'essieu rompu du véhicule léger sur rail 1127 (Source : BST)

Le moyeu d'essieu rompu du VLR 1127 a été examiné au Laboratoire d'ingénierie du BST aux microscopes optique et électronique à balayage (MEB). À l'examen aux MEB, les surfaces de rupture présentaient des indications de marques dentelées, étroitement associées à des ruptures par fatigue classiques. Le point d'origine de la rupture a été trouvé à l'extrémité chanfreinée du moyeu d'essieu.

Le chemin de roulement intérieur du cône de l'ensemble du grand cône s'était rompu. Il s'agissait d'une rupture en surcharge instantanée, et non d'une rupture par fatigue. Les

surfaces de rupture du chemin de roulement montraient la présence d'oxydation, ce qui donne à penser que la rupture du chemin de roulement était présente depuis un certain temps avant la défaillance du moyeu d'essieu. Le chemin de roulement du cône présentait un certain écaillage, qui s'est fort probablement produit à la suite de la rupture.

Lors des examens des ensembles de cartouches, des zones de décoloration attribuables à la chaleur ont été observées sur plusieurs composants, et l'état de certains échantillons de graisse donnait à penser que les ensembles avaient été soumis à un événement thermique supérieur à la moyenne, probablement lié à la détérioration des ensembles de cartouches.

En résumé, les 3 ensembles de cartouches examinés par le BST présentaient de nombreux modes de rupture. Ces modes comprenaient des ruptures par fatigue, la fatigue de contact de roulement, l'usure de surface, l'usure d'impact, l'érosion environnementale et l'usure par frottement. Les dommages observés étaient largement répandus dans les ensembles de cartouches et ne se limitaient pas à un composant en particulier. Par conséquent, il n'a pas été possible de déterminer celui des mécanismes de défaillance observés qui s'était produit en premier. Toutefois, d'après les observations effectuées, il est possible d'affirmer ce qui suit.

1. Les matériaux utilisés dans la fabrication des composants étaient conformes aux dessins techniques ou aux spécifications du fabricant.
2. Il y avait des preuves évidentes de rupture par fatigue dans le moyeu, de rupture fragile par contrainte excessive dans le chemin de roulement interne et l'entretoise du grand roulement, et d'écaillage sur le chemin de roulement de l'ensemble de cartouche rompu de l'essieu A du VLR 1127, position de roue 1.
3. Lorsqu'il y a du jeu se développe dans les ensembles de cartouches Texelis, des dommages importants aux pièces internes peuvent entraîner la surchauffe des roulements à rouleaux et le déraillement.
4. Les défaillances des ensembles de cartouches sont plus fréquentes dans les ensembles de bogies moteurs.
5. Le kilométrage cumulé au moment de la mise hors service est nettement inférieur aux normes de l'industrie pour les ensembles de cartouches.

Le 29 juillet 2022, étant donné que le moyeu d'essieu de l'ensemble de cartouche du côté du disque de frein de l'essieu 1127 du VLR s'était rompu dans un intervalle inférieur à 7500 km (4393 km) depuis l'inspection précédente, Alstom a révisé les intervalles d'inspection du jeu des ensembles de cartouches des VLR, comme suit :

- l'intervalle d'inspection de 7500 km doit être maintenu sur tous les essieux dont le kilométrage cumulé est inférieur à 175 000 km;
- les essieux des 3 bogies intermédiaires des VLR doivent être inspectés tous les 3750 km lorsque le kilométrage est supérieur à 175 000 km;

- les essieux du bogie moteur à chaque extrémité du VLR doivent être remplacés lorsque le kilométrage cumulé dépasse 175 000 km.
