Ville d'Ottawa – Rapport intermédiaire sur l'analyse agrégée de la thermographie aérienne et de l'évaluation quantitative de Kanata et du centre-ville d'Ottawa

Le 19 décembre 2023

Rapport sur l'imagerie thermique à Ottawa

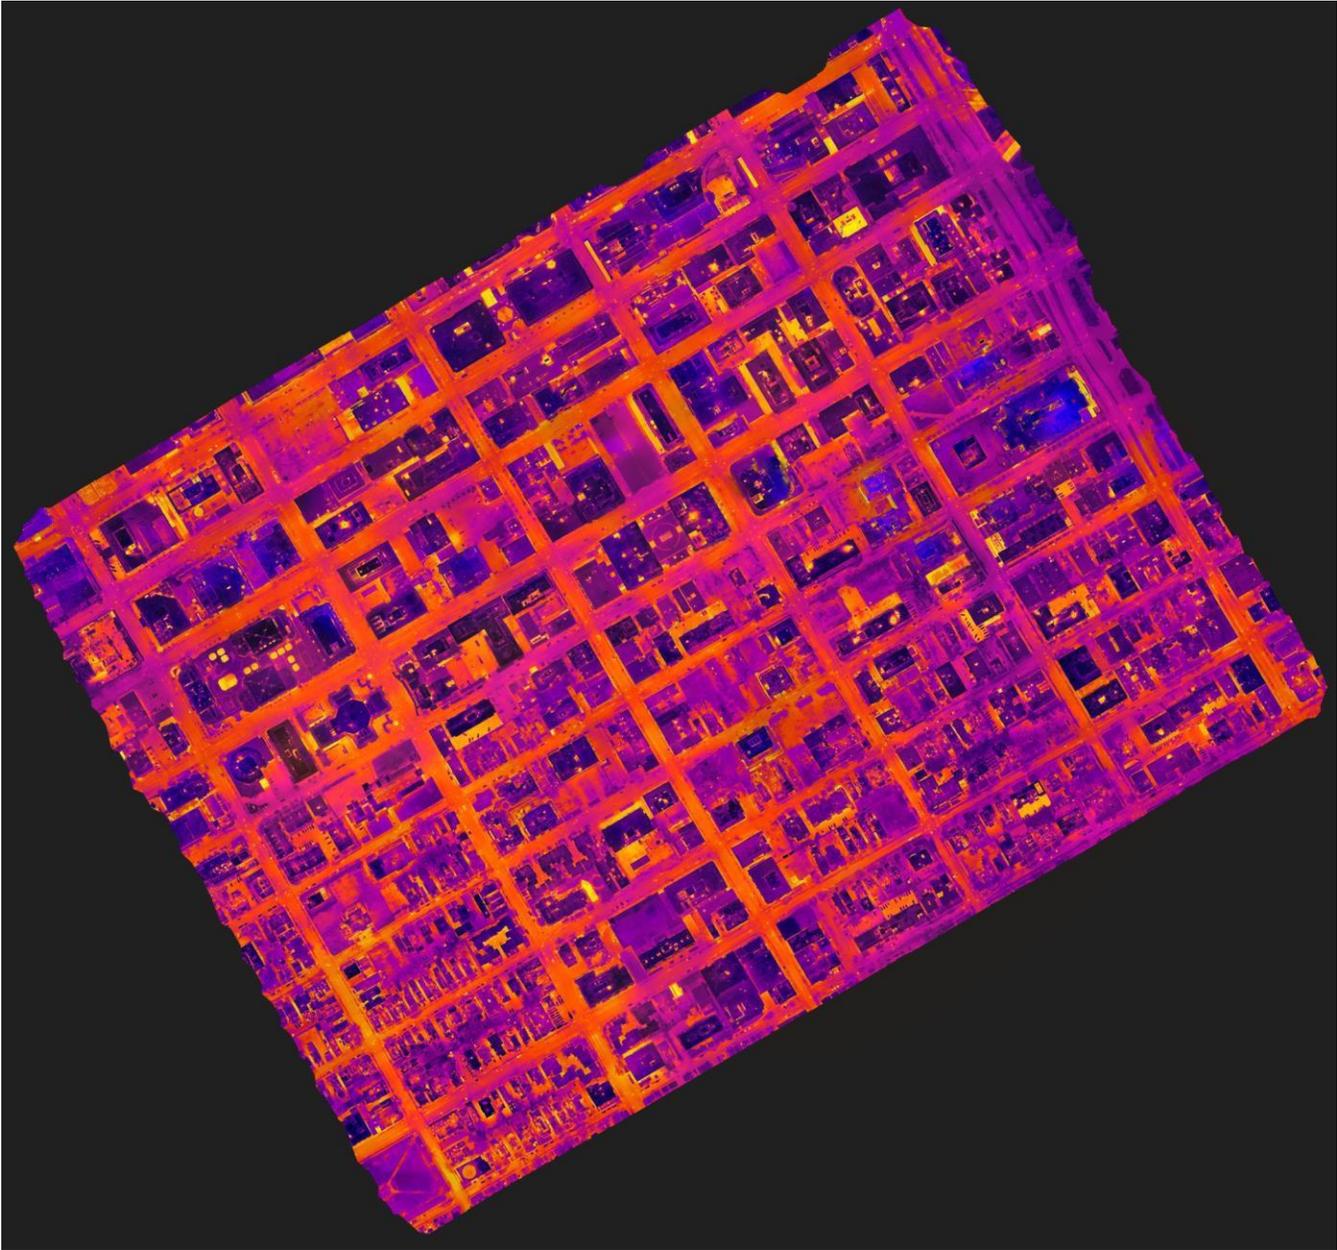
L'image ci-après fait état de l'orthomosaique thermique complète de l'aire de captation du centre-ville, qui a été générée en assemblant 4 000 images environ. Il faut noter que les immeubles de l'aire de captation ne faisaient pas tous partie du périmètre de cette étude.

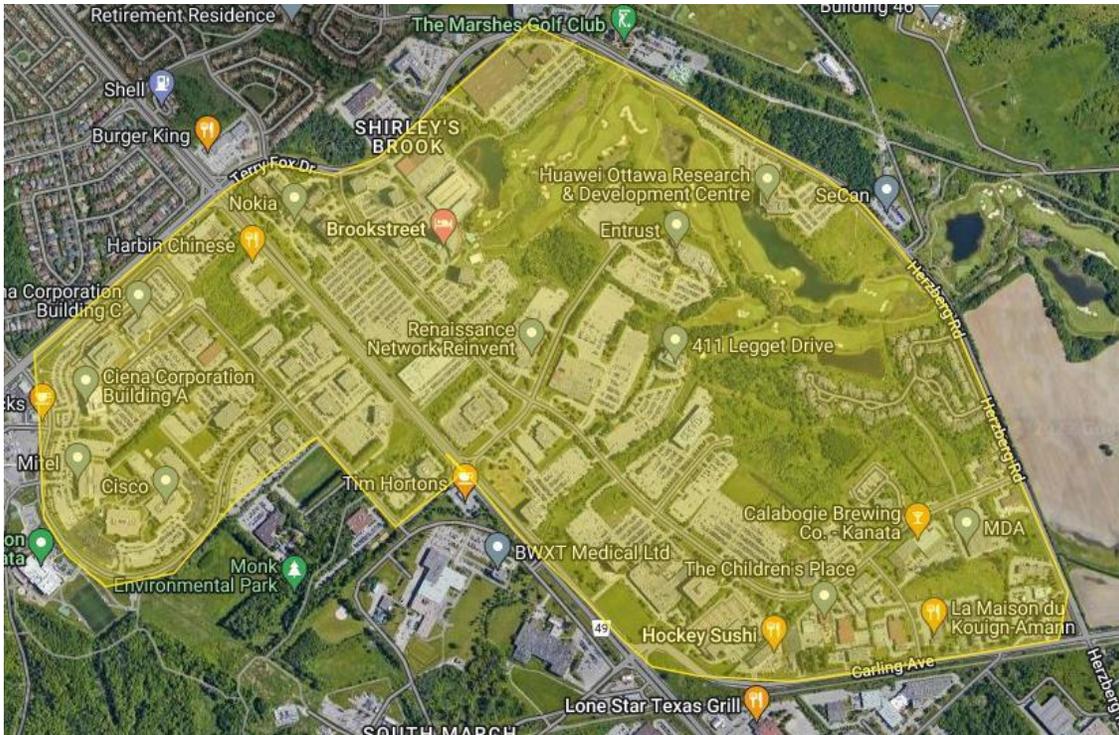
L'opération de numérisation des façades pour la zone 2 (Kanata-Nord) représentée ci-après s'est déroulée le 28 novembre 2022.

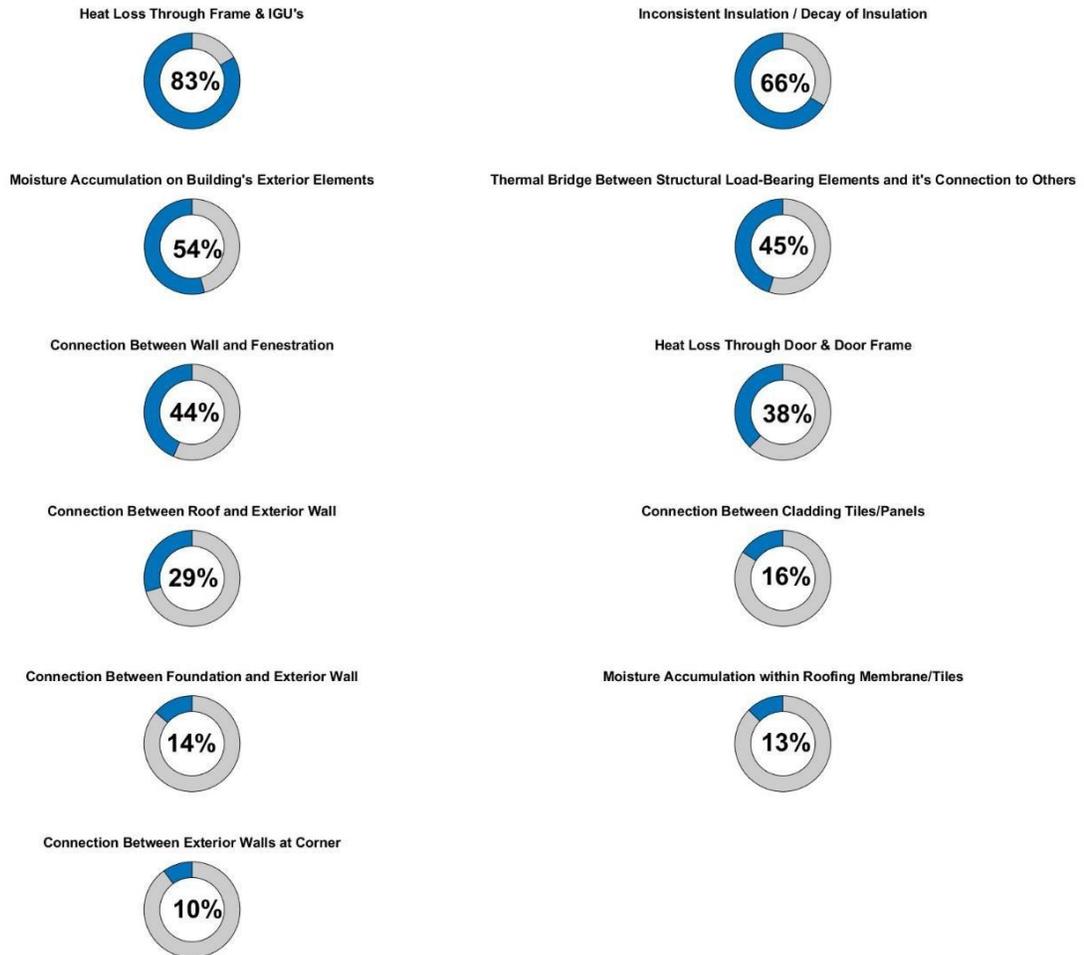
Issue Summary - All Buildings

Issue Type	Number of Buildings Found	Number of Occurrences
"Heat Loss Through Frame & IGU's"	158	320
"Inconsistent Insulation / Decay of Insulation"	126	266
"Moisture Accumulation on Building's Exterior Elements"	103	276
"Thermal Bridge Between Structural Load-Bearing Elements and it's Connection to Others"	86	144
"Connection Between Wall and Fenestration"	83	137
"Heat Loss Through Door & Door Frame"	72	90
"Connection Between Roof and Exterior Wall"	56	70
"Connection Between Cladding Tiles/Panels"	30	48
"Connection Between Foundation and Exterior Wall"	26	26
"Moisture Accumulation within Roofing Membrane/Tiles"	24	31
"Connection Between Exterior Walls at Corner"	19	21

Synthèse des problèmes – tous les immeubles		
Pertes de chaleur par les cadres et les BFVI 83 %	Inconstance et détérioration de l'isolant 66 %	
Accumulation d'humidité sur les éléments extérieurs des immeubles 54 %	Pontage thermique entre les éléments structurels porteurs et leur liaison avec d'autres éléments 45 %	
Liaison entre le mur et les fenêtres 44 %	Pertes de chaleur par les portes et les cadres de porte 38 %	
Liaison entre le toit et le mur extérieur 29 %	Liaison entre les carreaux et panneaux de bardage 16 %	
Liaison entre le mur des fondations et le mur extérieur 14 %	Accumulation d'humidité dans la membrane et les tuiles de la toiture 13 %	
Liaison entre les murs extérieurs dans les coins 10 %		
Type de problème	Nombre d'immeubles relevés	Nombre d'occurrences
Pertes de chaleur par les cadres et les BFVI	158	320
Inconstance et détérioration de l'isolant	126	266
Accumulation d'humidité sur les éléments extérieurs des immeubles	103	276

Pontage thermique entre les éléments structurels porteurs et leur liaison avec d'autres éléments	86	144
Liaison entre le mur et les fenêtres	83	137
Pertes de chaleur par les portes et les cadres de porte	72	90
Liaison entre le toit et le mur extérieur	56	70
Liaison entre les carreaux et panneaux de bardage	30	48
Liaison entre le mur des fondations et le mur extérieur	26	26
Accumulation d'humidité dans la membrane et les tuiles de la toiture	24	31
Liaison entre les murs extérieurs dans les coins	19	21

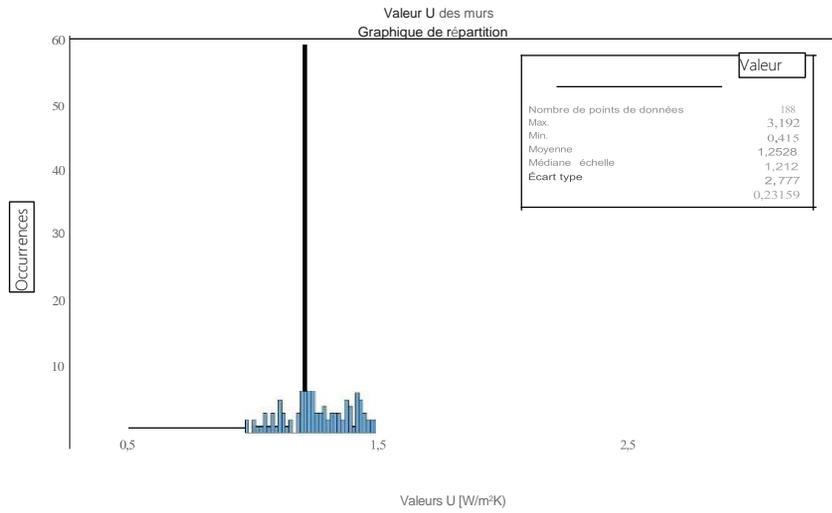
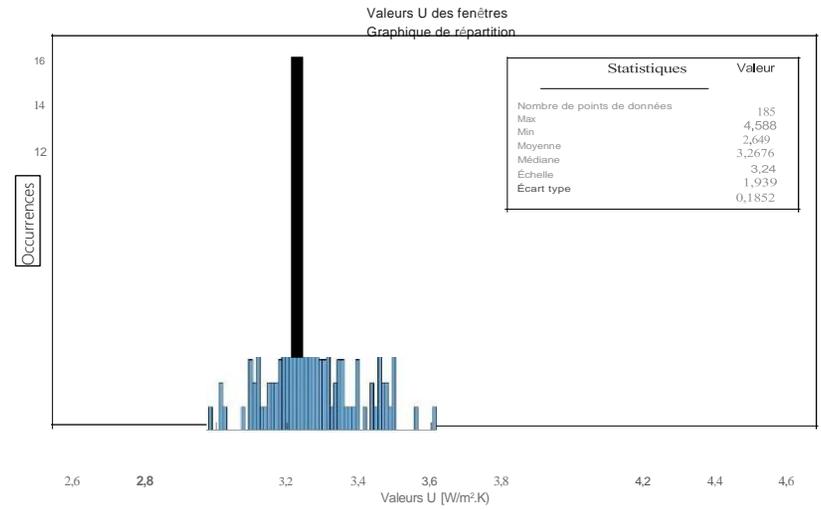
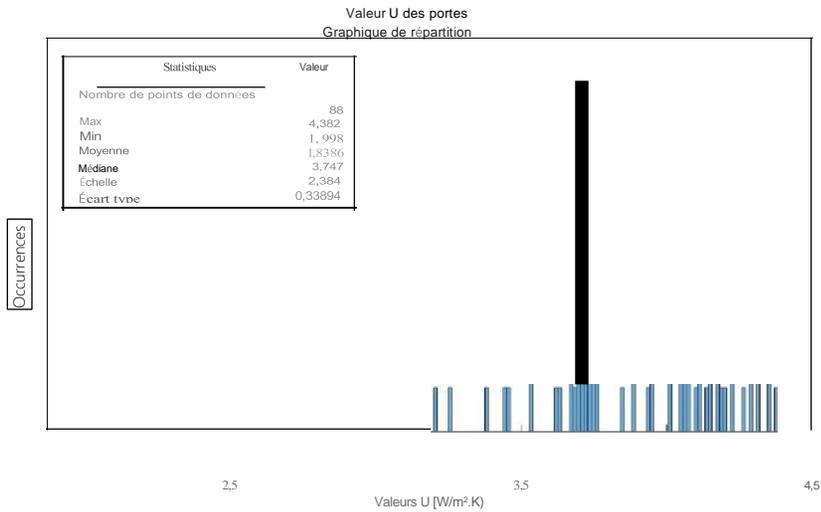
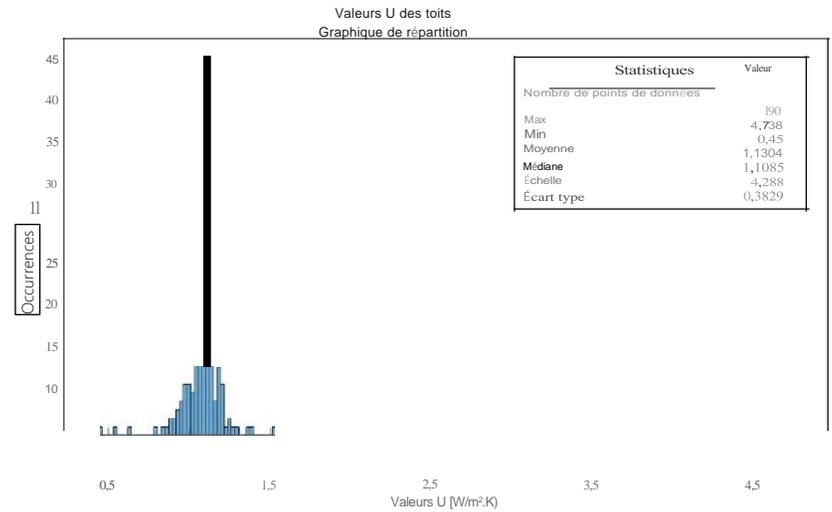
Figure 2 : Synthèse des valeurs U de tous les immeubles

Le lecteur trouvera dans l'appendice C (Détails des valeurs U) la répartition plus précise des valeurs U d'après les aires de captation et les groupes d'âge.

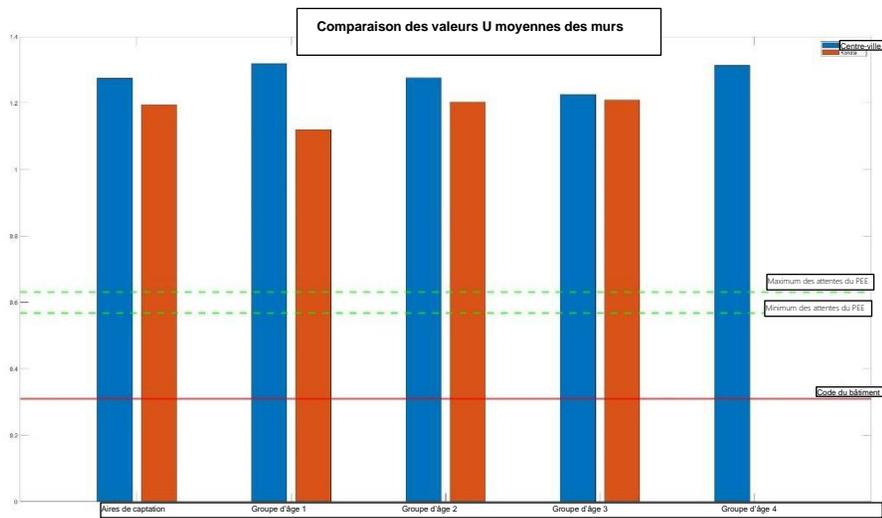
Figure 3 : Comparaison des valeurs U moyennes des murs de tous les immeubles avec la version existante du Code du bâtiment et le PEE

Dans la base de données la plus récente, les murs de deux immeubles seulement ont des valeurs U qui répondent aux attentes du PEE. De même, les toits de trois immeubles seulement portent des valeurs U qui sont comprises dans les limites attendues du PEE.

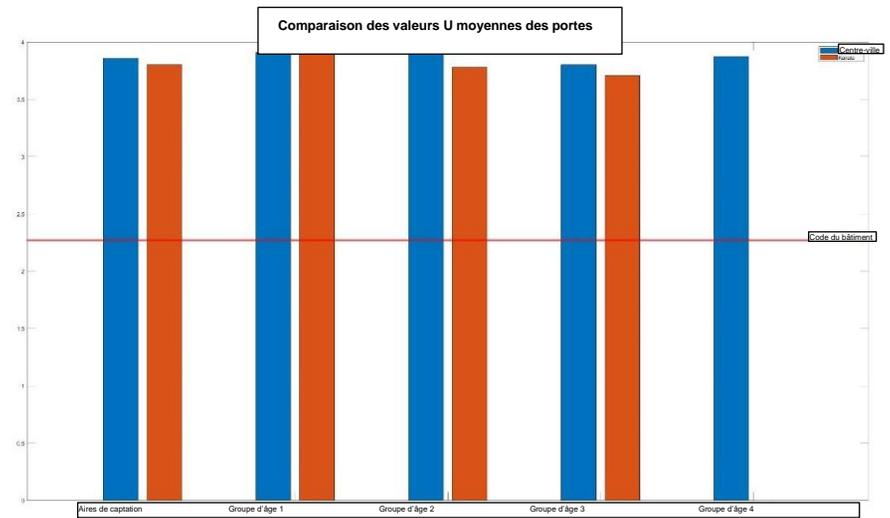
Figure 4 : Comparaison des valeurs U moyennes des portes de tous les immeubles avec la version existante du Code du bâtiment et le PEE

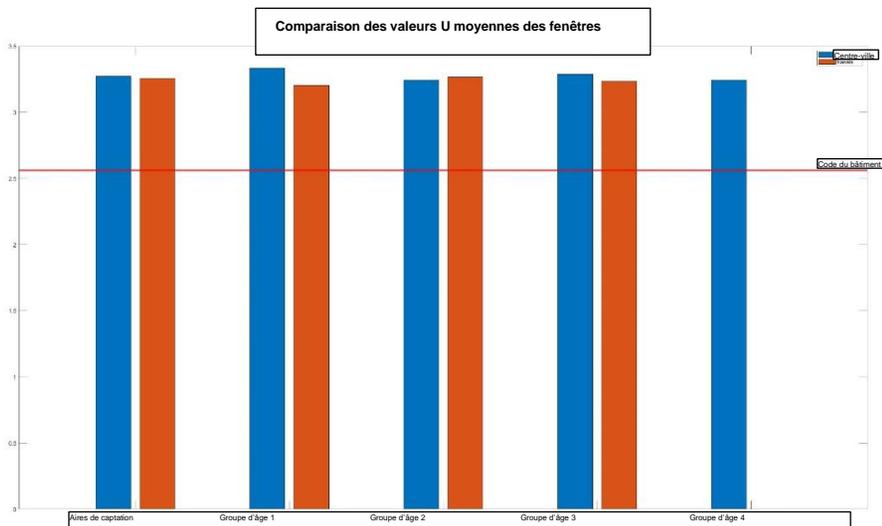
Figure 5 : Comparaison des valeurs U moyennes des fenêtres de tous les immeubles avec la version existante du Code du bâtiment et le PEE

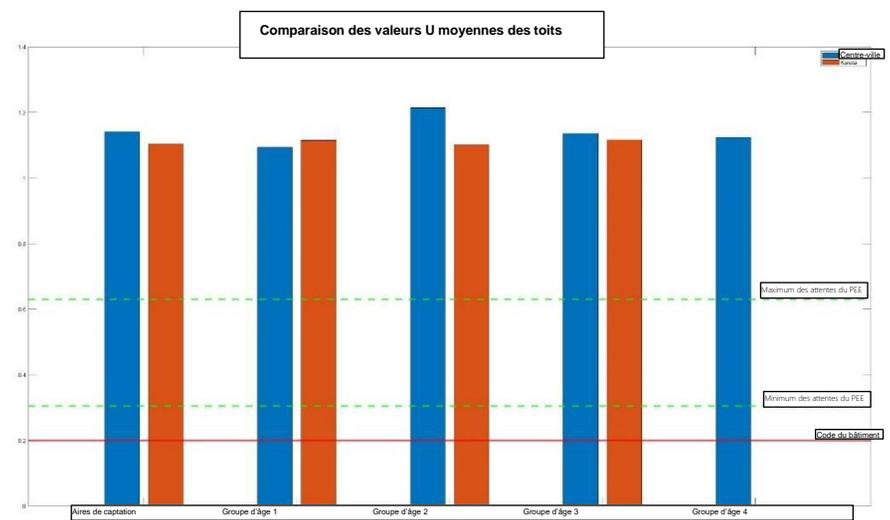
Figure 4 : Comparaison des valeurs U moyennes des toits de tous les immeubles avec la version existante du Code du bâtiment et le PEE

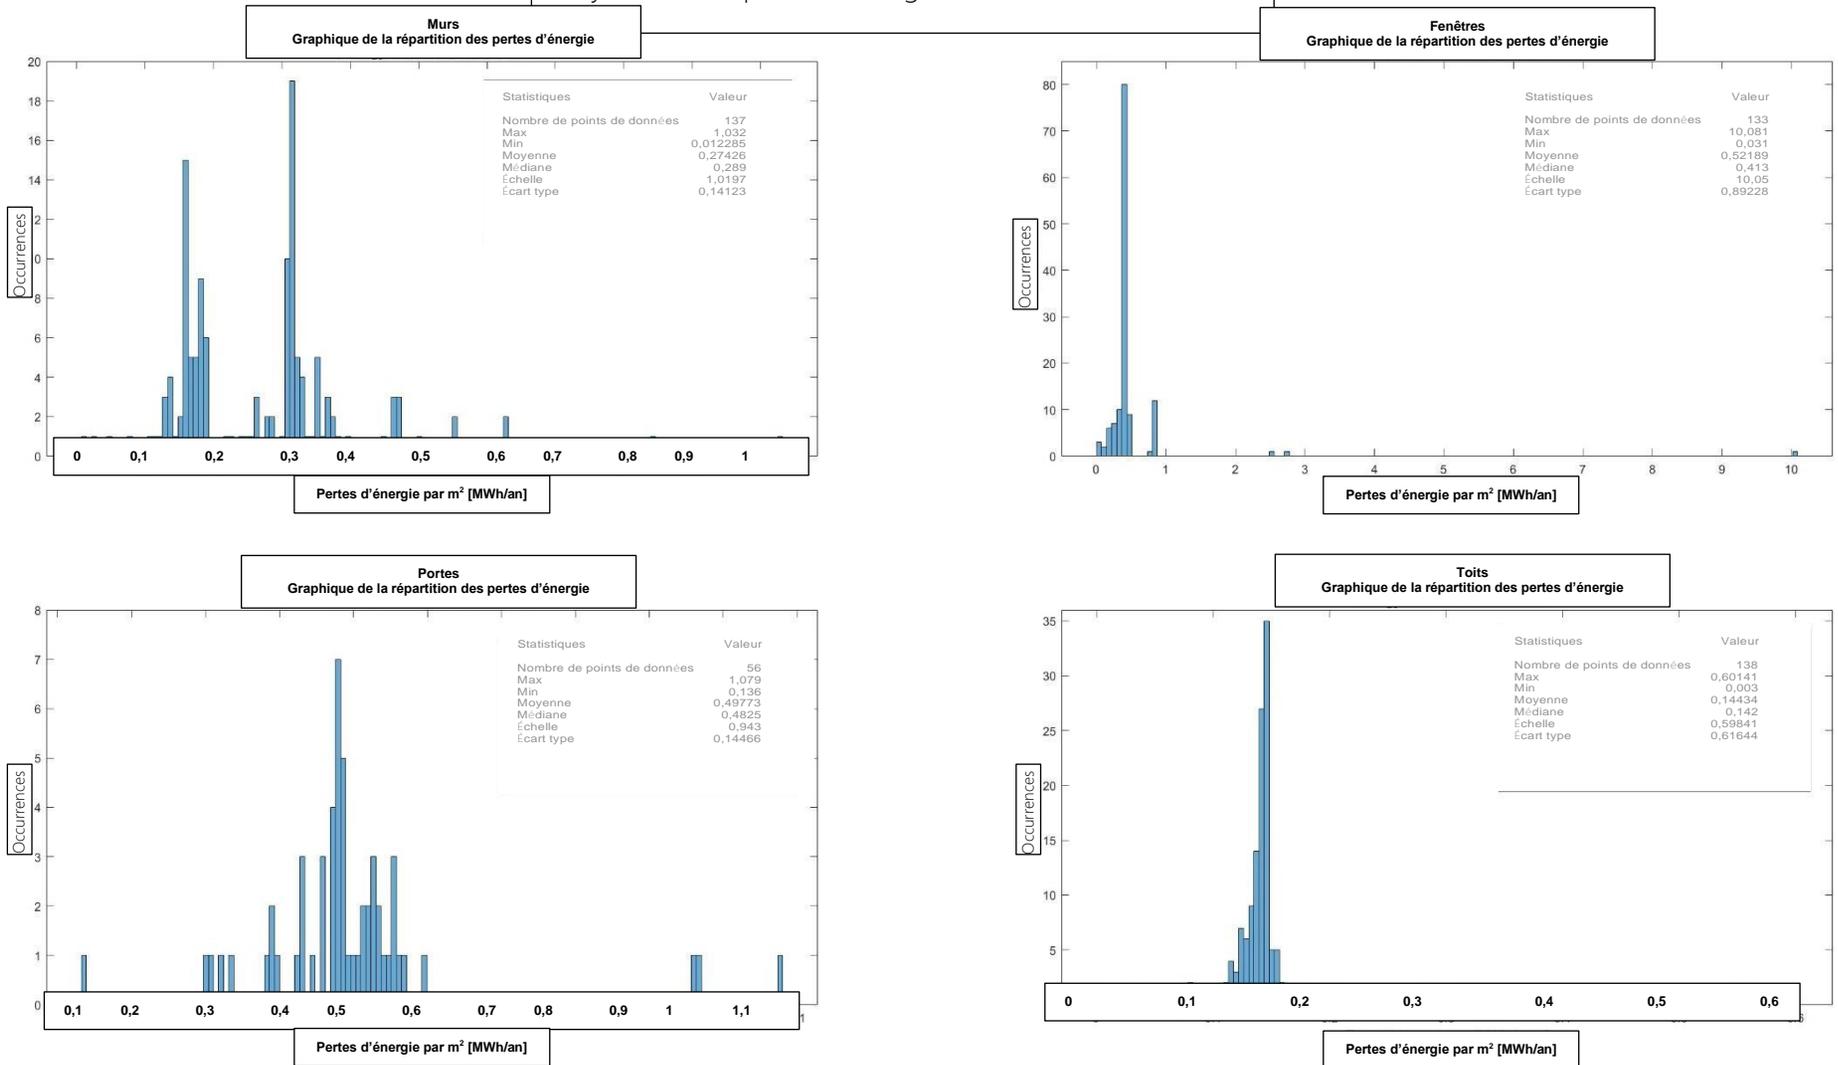
Synthèse des pertes d'énergie – Centre-ville d'Ottawa

Figure 7 : Graphiques de répartition des pertes d'énergie annuelles pour les différents éléments des immeubles dans l'aire de captation du centre-ville d'Ottawa

Les figures 7 et 8 font état du graphique de la répartition des valeurs annuelles des pertes d'énergie par mètre carré pour les différents éléments des immeubles.

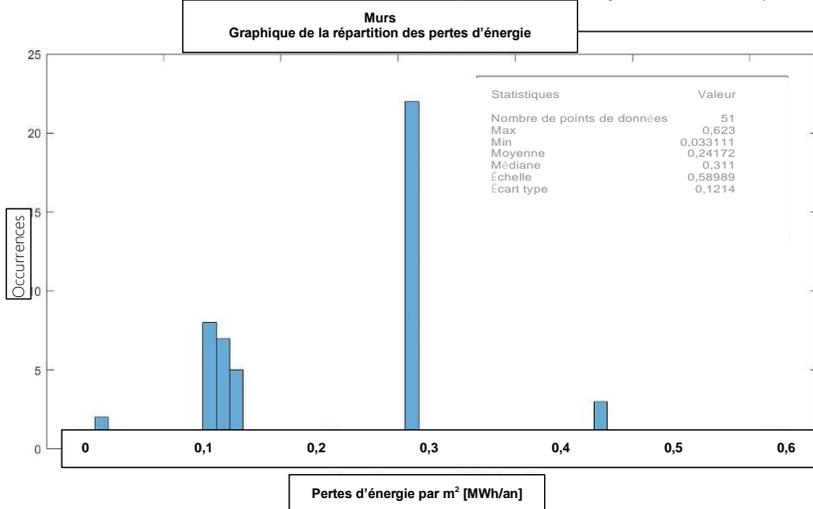
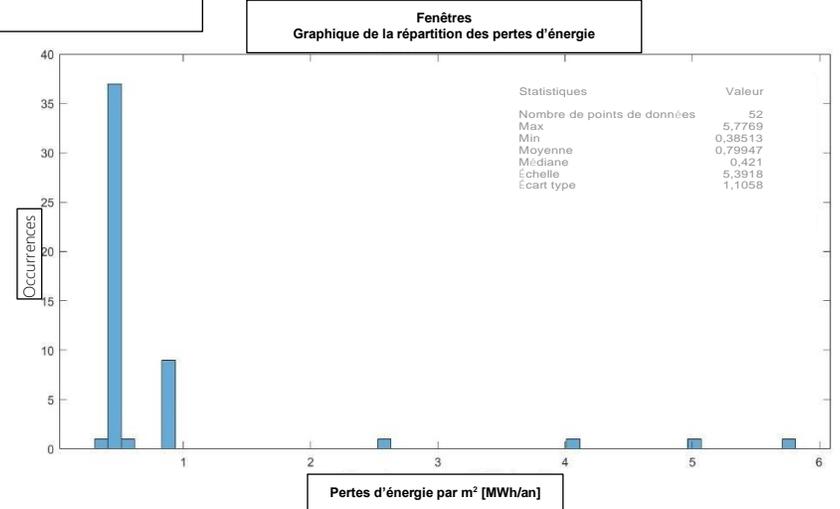
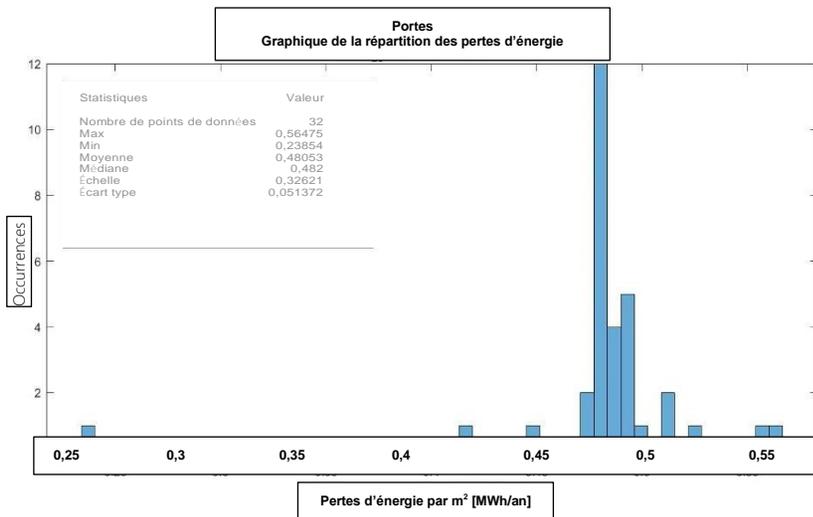
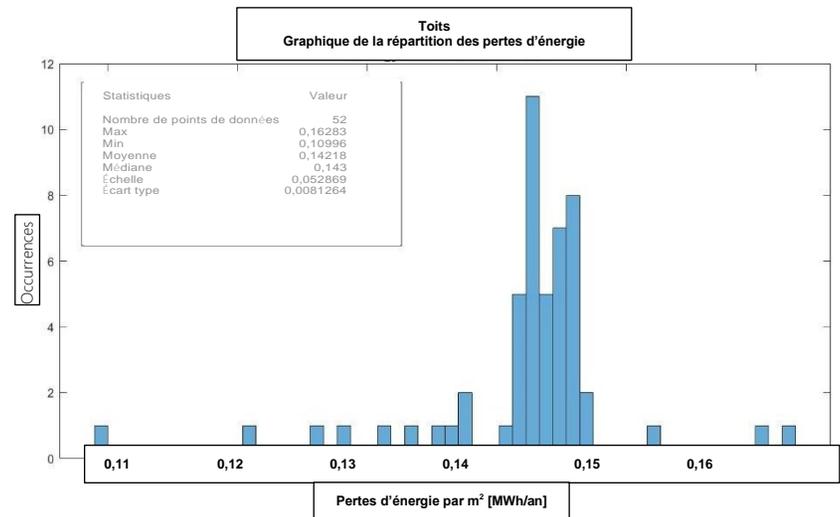
Synthèse des pertes d'énergie – Kanata

Figure 8 : Graphiques de répartition des pertes d'énergie annuelles pour les différents éléments des immeubles dans l'aire de captation de Kanata

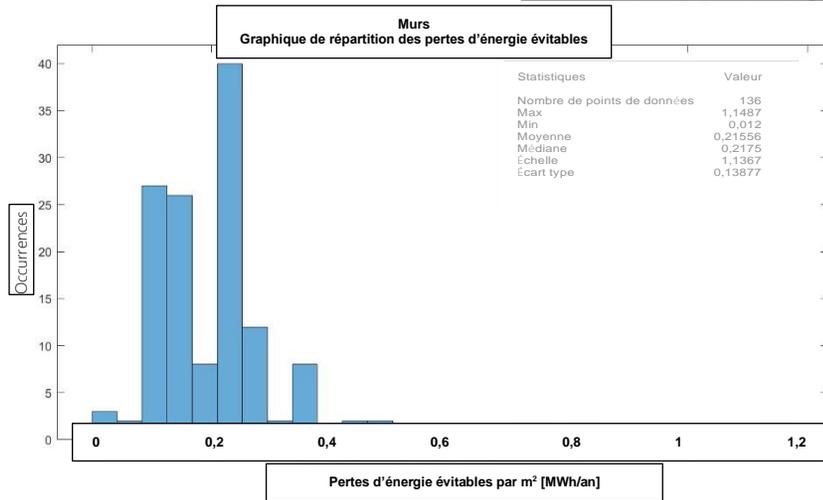
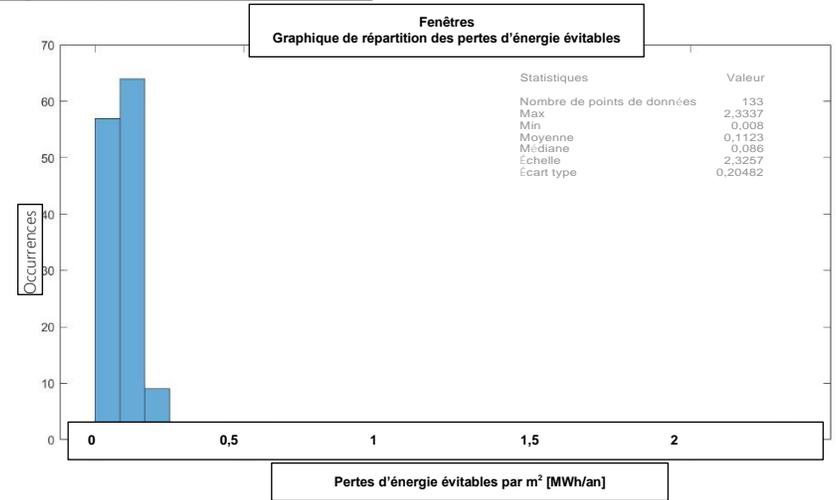
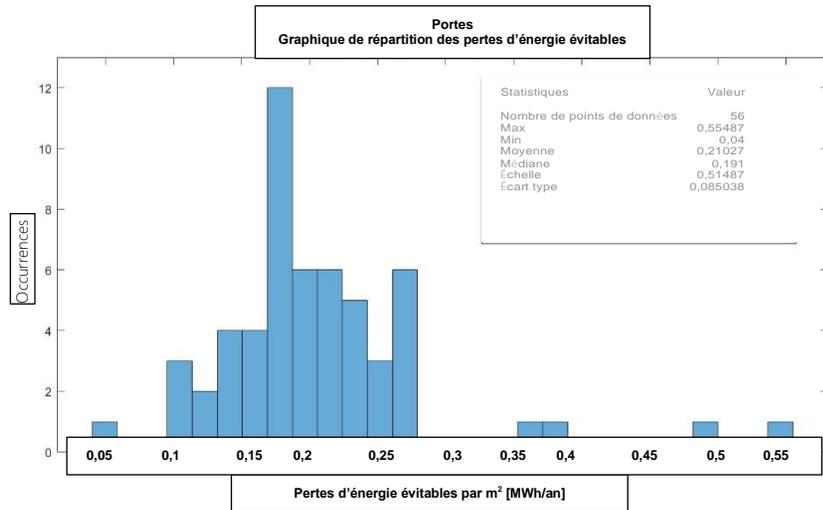
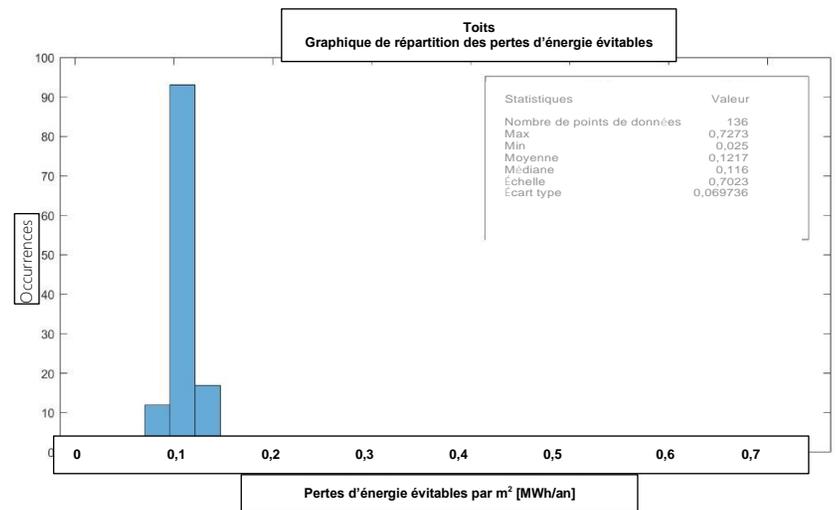
Synthèse des pertes d'énergie évitables – Centre-ville d'Ottawa

Figure 9 : Graphiques de répartition des pertes d'énergie évitables annuelles pour les différents éléments des immeubles dans l'aire de captation du centre-ville d'Ottawa

Les figures 9 et 10 font état des graphiques de répartition des pertes d'énergie évitables annuelles par mètre carré pour les différents éléments des immeubles.

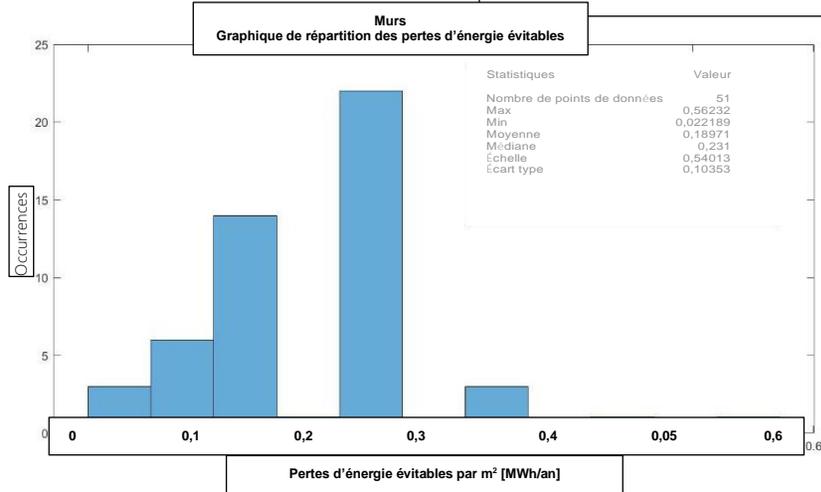
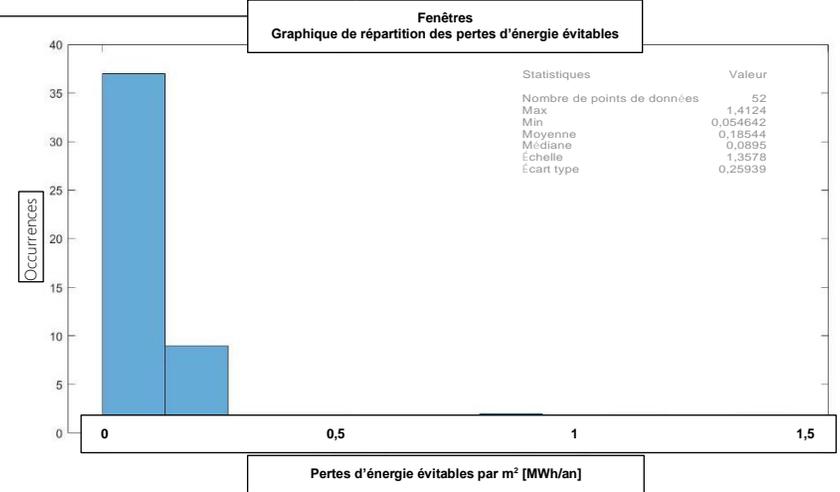
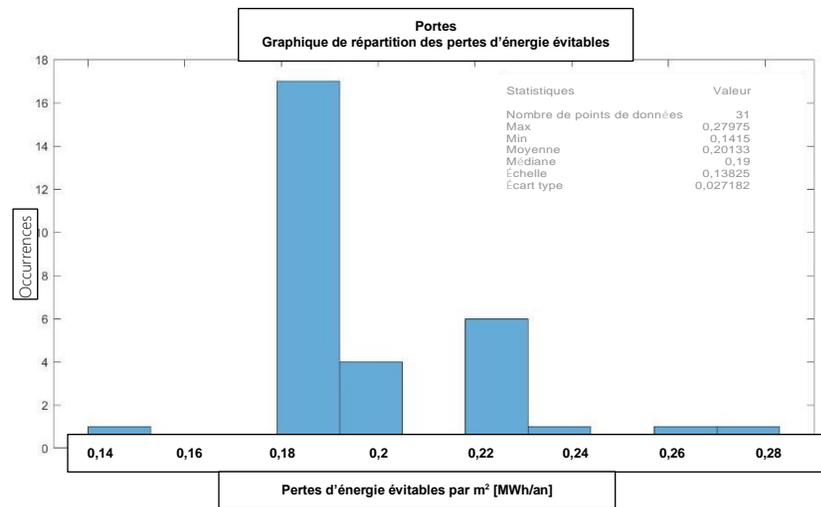
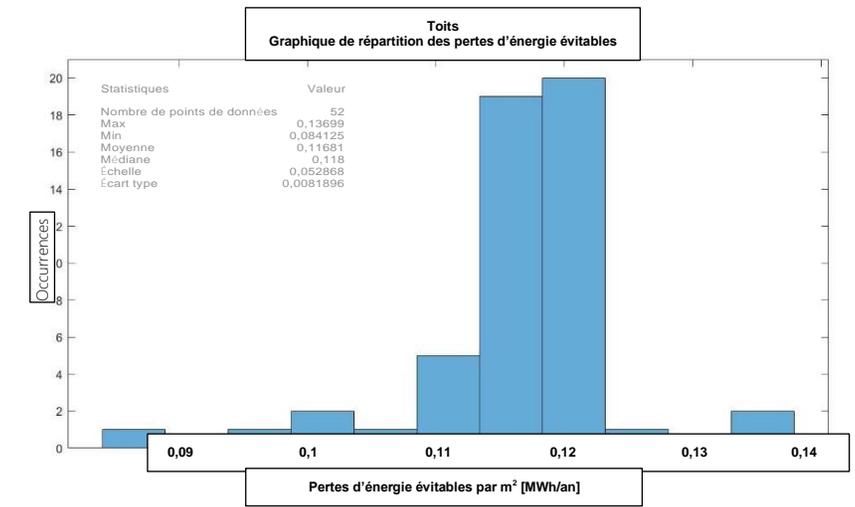
Synthèse des pertes d'énergie évitables – Kanata

Figure 10 : Graphiques de répartition des pertes d'énergie évitables annuelles pour les différents éléments des immeubles dans l'aire de captation de Kanata

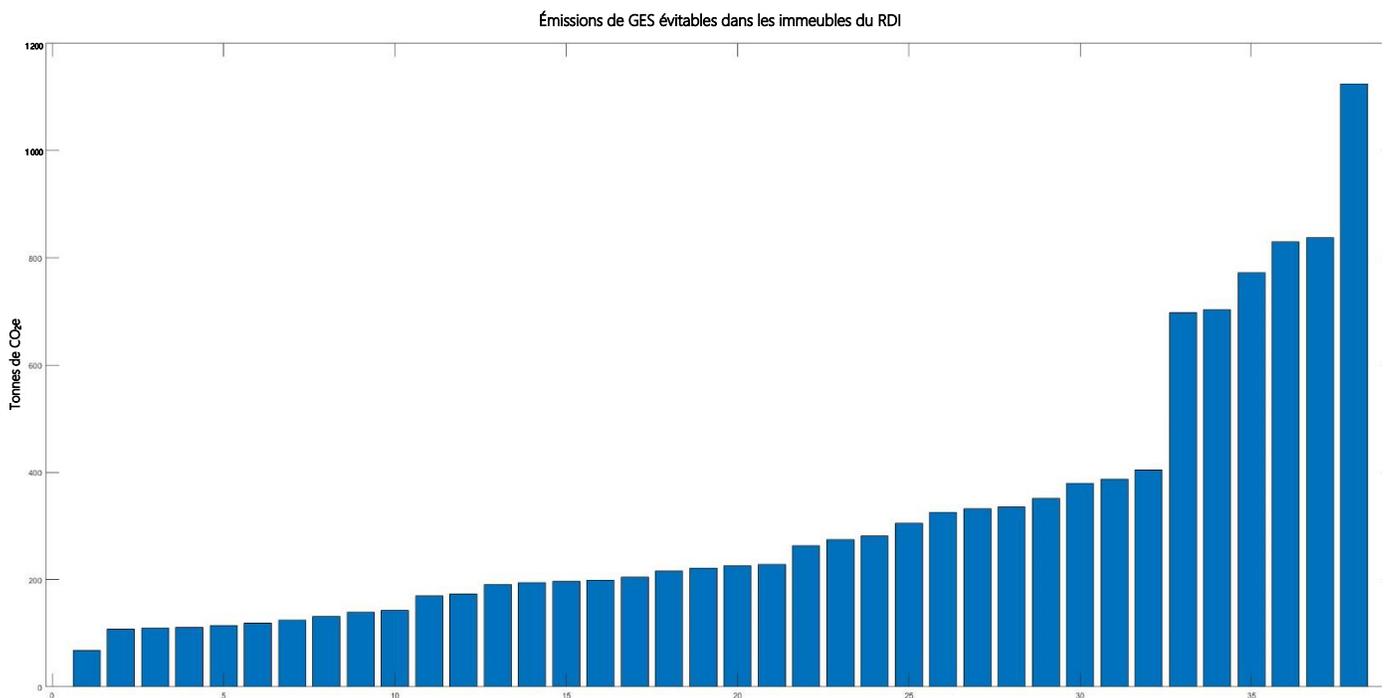
Le graphique ci-après représente la répartition du total des émissions de GES évitables dans les 38 immeubles à analyser.

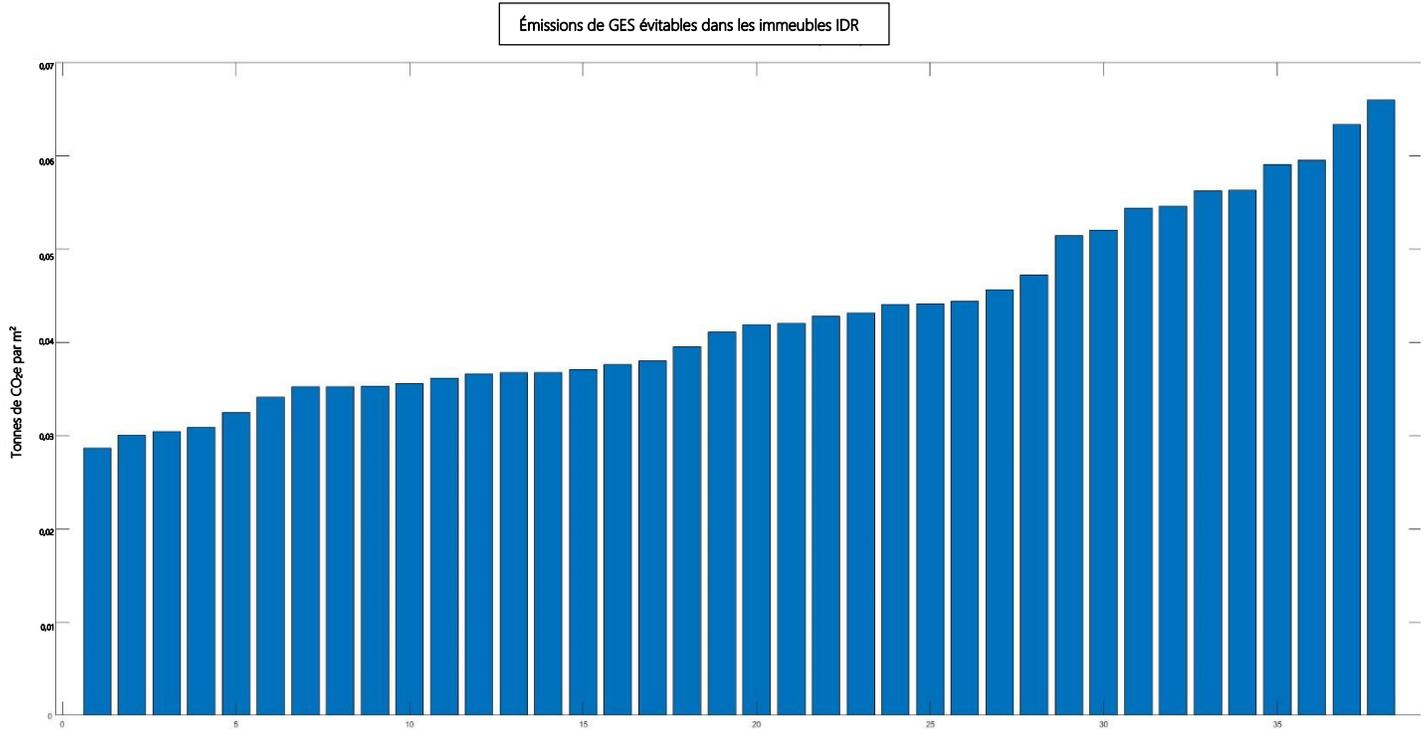
Le graphique ci-après fait état de la répartition des émissions de GES évitables, normalisées par rapport à la superficie totale de chacun des 38 immeubles.

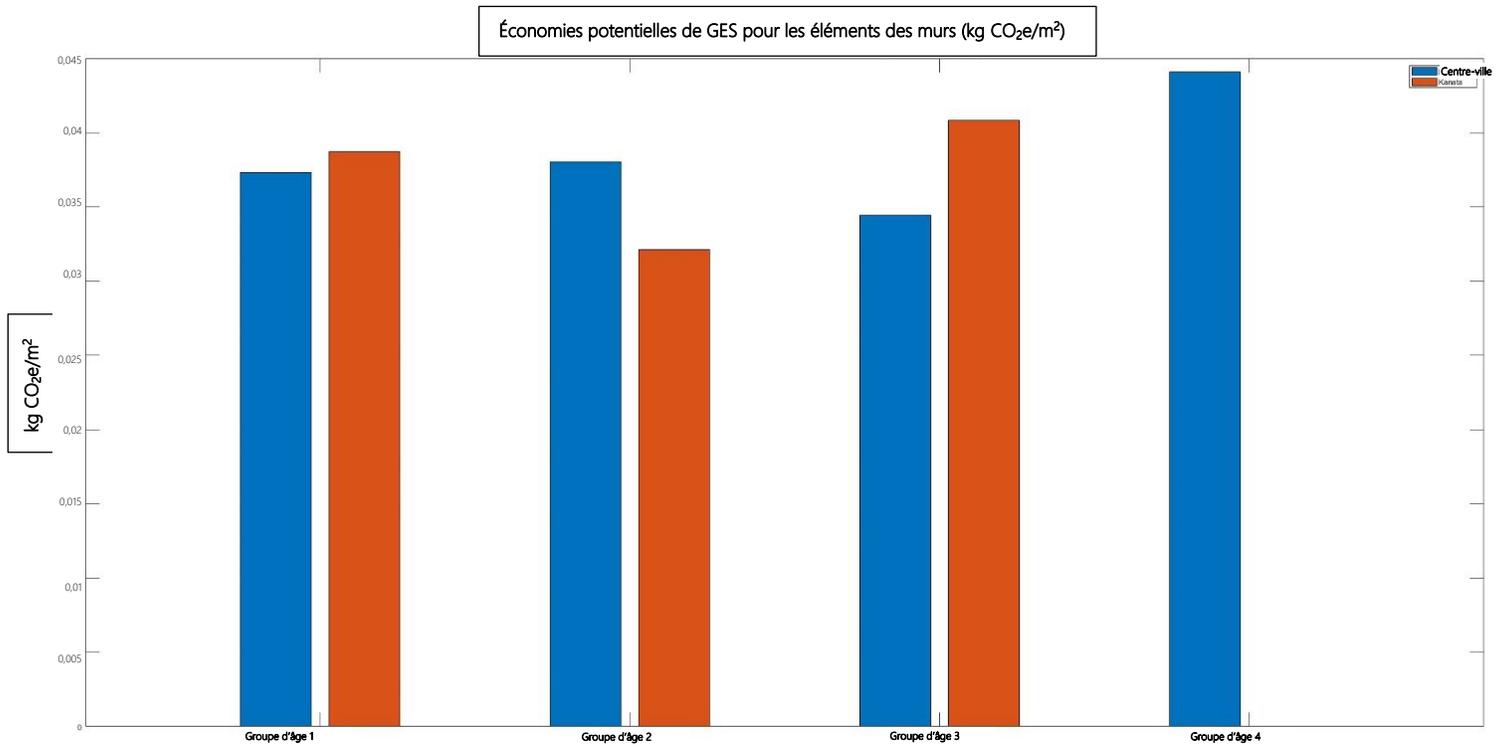
Figure 11 : Économies potentielles de GES pour les éléments des murs

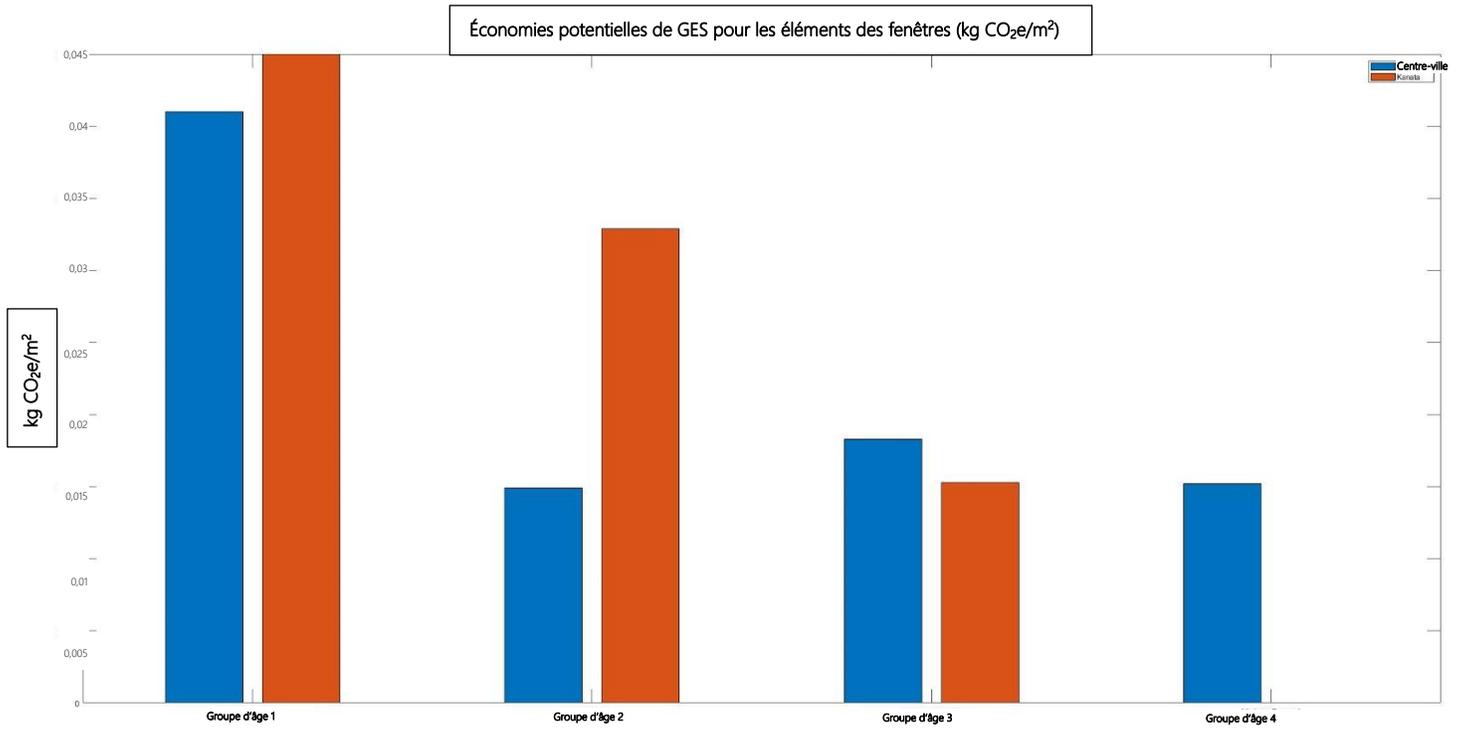
Figure 12 : Économies potentielles de GES pour les éléments des fenêtres

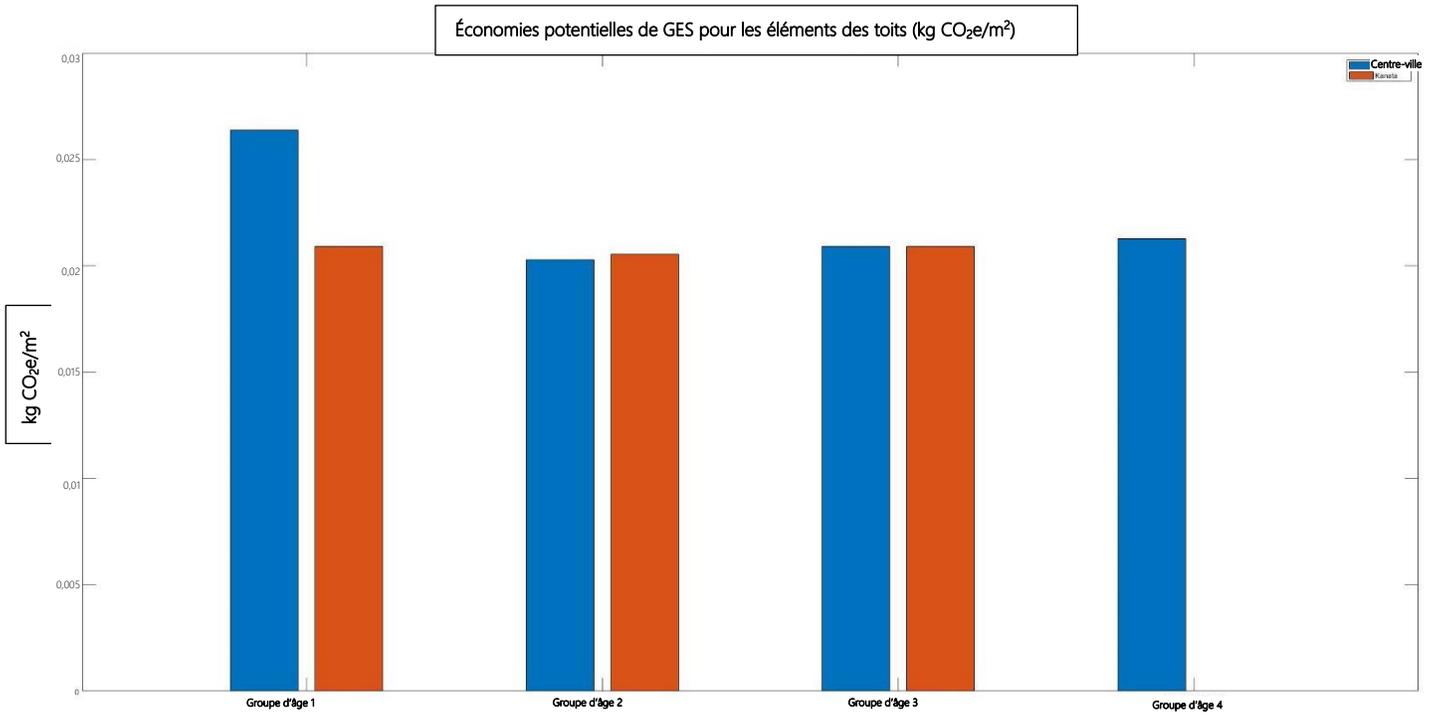
Figure 13 : Économies potentielles de GES pour les éléments des toits

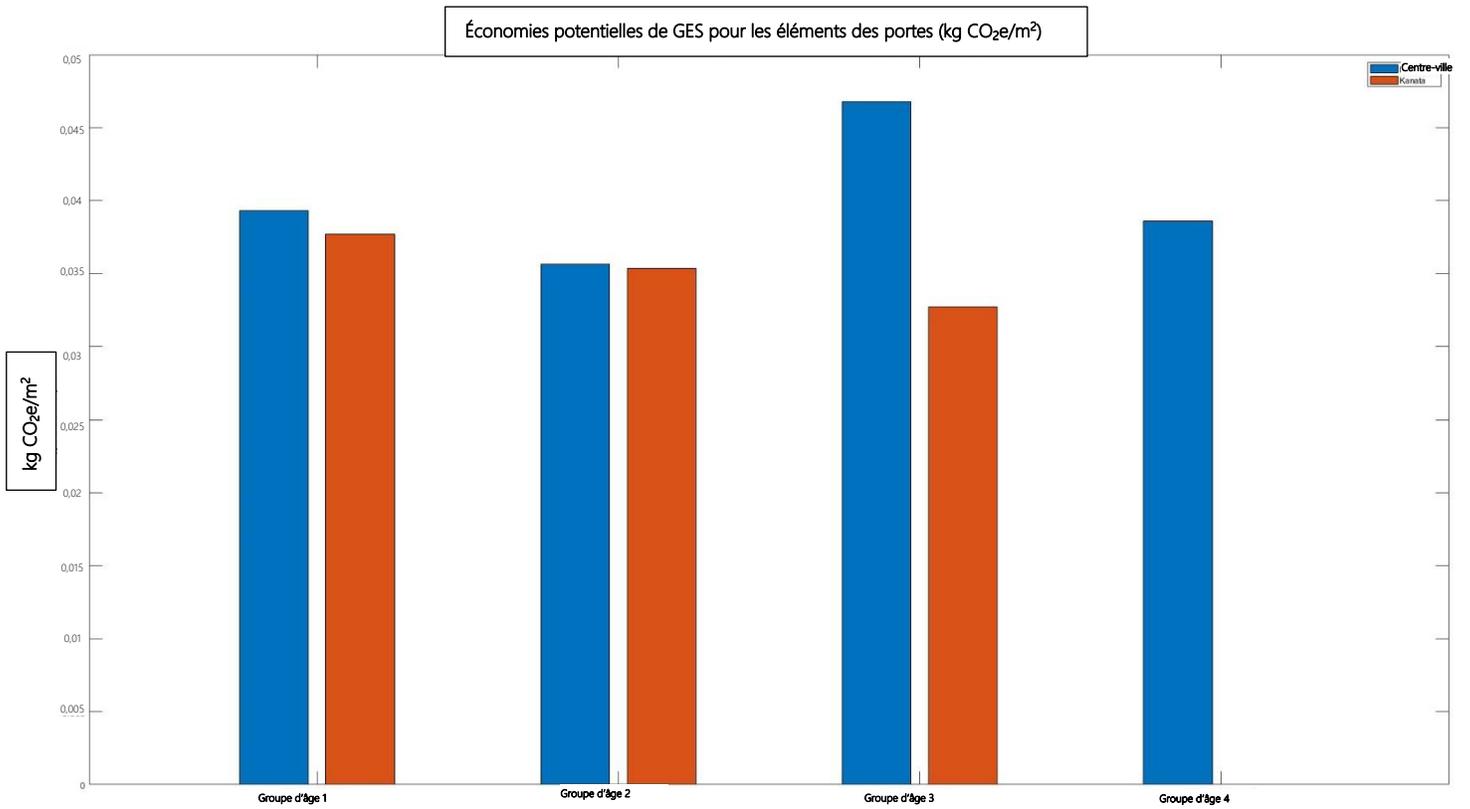
Figure 14 : Économies potentielles de GES pour les éléments des portes
