Ville d'Ottawa – Rapport intermédiaire sur l'analyse agrégée de la thermographie aérienne et de l'évaluation quantitative de Kanata et du centre-ville d'Ottawa

Le 19 décembre 2023

Rapport sur l'imagerie thermique à Ottawa

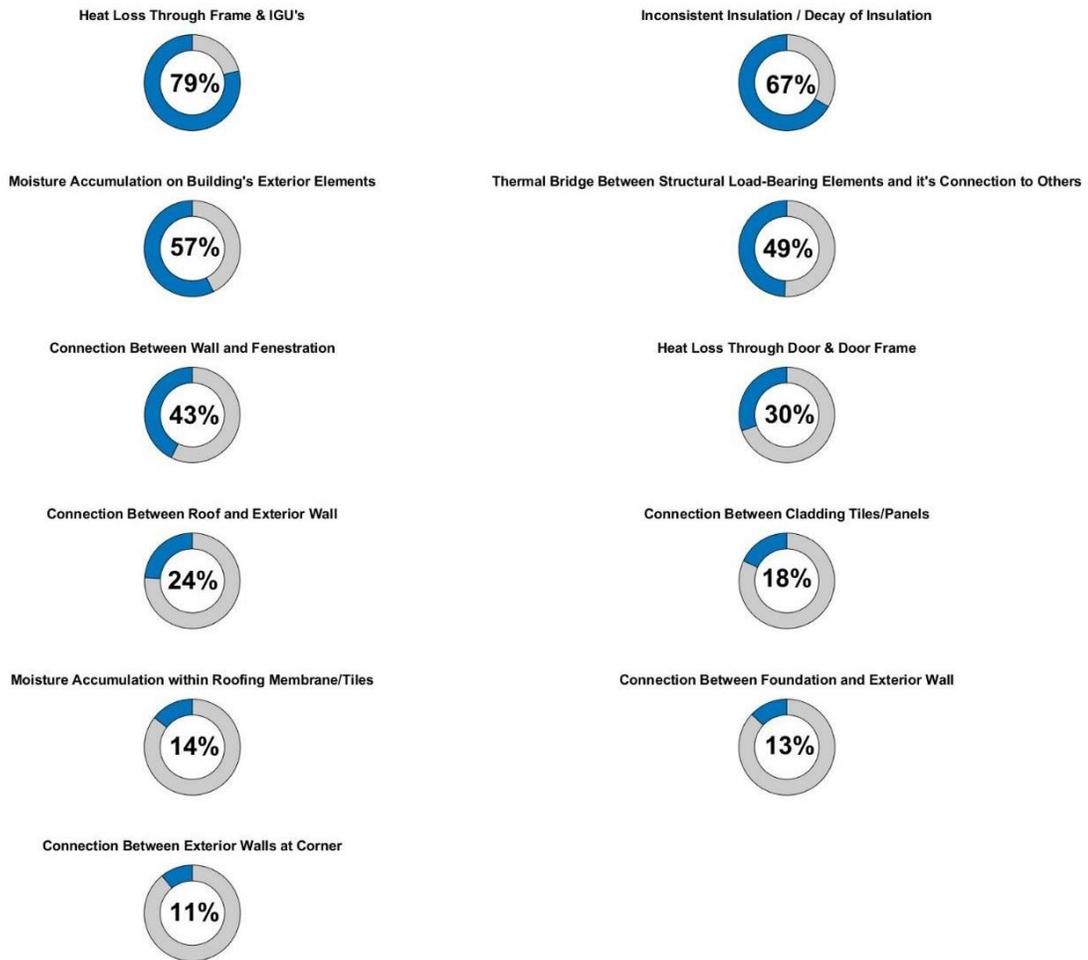
Issue Summary - Downtown Ottawa

Issue Type	Number of Buildings Found	Number of Occurrences
"Heat Loss Through Frame & IGU's"	109	199
"Inconsistent Insulation / Decay of Insulation"	92	176
"Moisture Accumulation on Building's Exterior Elements"	79	233
"Thermal Bridge Between Structural Load-Bearing Elements and it's Connection to Others"	68	114
"Connection Between Wall and Penetration"	59	107
"Heat Loss Through Door & Door Frame"	42	51
"Connection Between Roof and Exterior Wall"	33	45
"Connection Between Cladding Tiles/Panels"	25	37
"Moisture Accumulation within Roofing Membrane/Tiles"	20	27
"Connection Between Foundation and Exterior Wall"	18	18
"Connection Between Exterior Walls at Corner"	15	17

Synthèse des problèmes – Centre-ville d’Ottawa		
Pertes de chaleur par les cadres et les BFVI 79 %	Inconstance et détérioration de l’isolant 67 %	
Accumulation d’humidité sur les éléments extérieurs des immeubles 57 %	Pontage thermique entre les éléments structurels porteurs et leur liaison avec d’autres éléments 49 %	
Liaison entre le mur et les fenêtres 43 %	Pertes de chaleur par les portes et les cadres de porte 30 %	
Liaison entre le toit et le mur extérieur 24 %	Liaison entre les carreaux et panneaux de bardage 18 %	
Accumulation d’humidité dans la membrane et les tuiles de la toiture 14 %	Liaison entre le mur des fondations et le mur extérieur 13 %	
Liaison entre les murs extérieurs dans les coins 11 %		
Type de problème	Nombre d’immeubles relevés	Nombre d’occurrences
Pertes de chaleur par les cadres et les BFVI	109	199
Inconstance et détérioration de l’isolant	92	176
Accumulation d’humidité sur les éléments extérieurs des immeubles	79	233

Pontage thermique entre les éléments structurels porteurs et leur liaison avec d’autres éléments	68	114
Liaison entre le mur et les fenêtres	59	107
Pertes de chaleur par les portes et les cadres de porte	42	51
Liaison entre le toit et le mur extérieur	33	45
Liaison entre les carreaux et panneaux de bardage	25	37
Accumulation d’humidité dans la membrane et les tuiles de la toiture	20	27
Liaison entre le mur des fondations et le mur extérieur	18	18
Liaison entre les murs extérieurs dans les coins	15	17

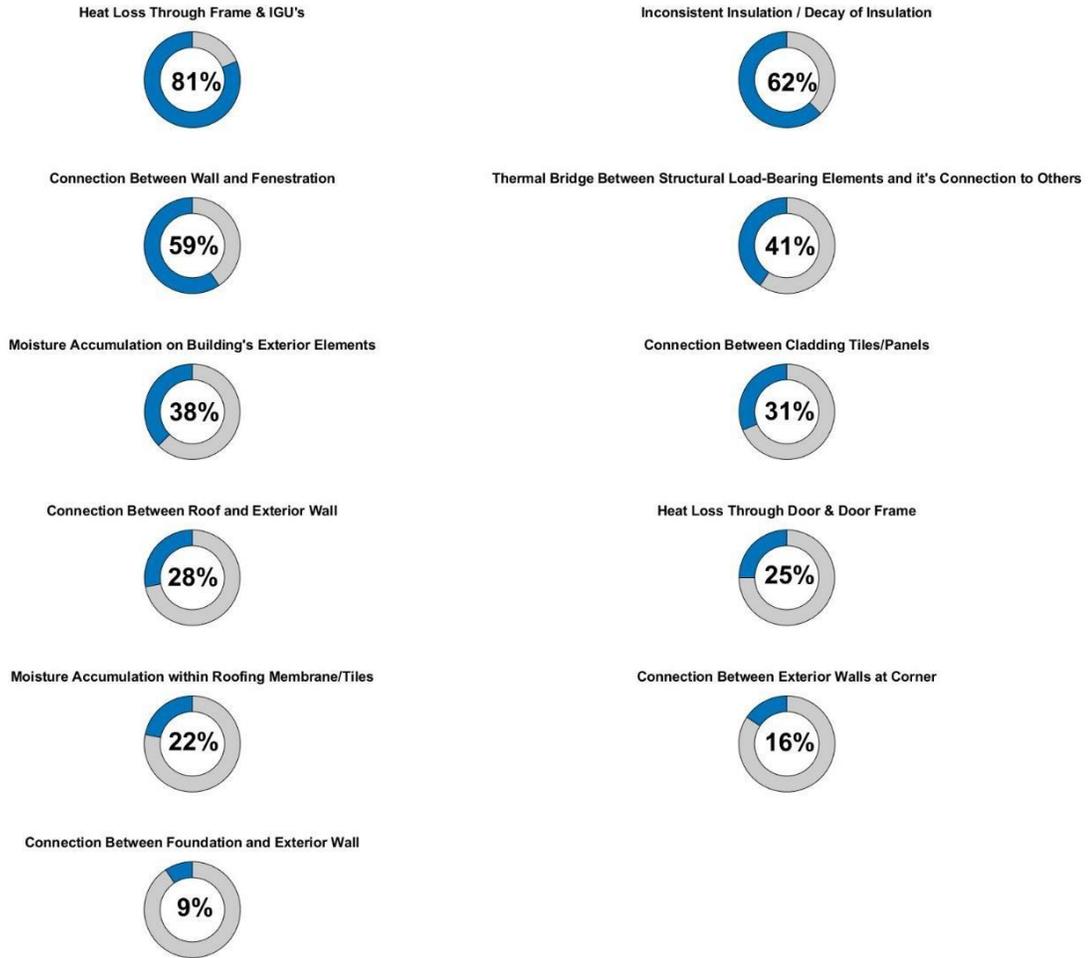
Issue Summary - Downtown Ottawa V2

Issue Type	Number of Buildings Found	Number of Occurrences
"Heat Loss Through Frame & IGU's"	26	45
"Inconsistent Insulation / Decay of Insulation"	20	30
"Connection Between Wall and Fenestration"	19	30
"Thermal Bridge Between Structural Load-Bearing Elements and it's Connection to Others"	13	27
"Moisture Accumulation on Building's Exterior Elements"	12	27
"Connection Between Cladding Tiles/Panels"	10	12
"Connection Between Roof and Exterior Wall"	9	13
"Heat Loss Through Door & Door Frame"	8	10
"Moisture Accumulation within Roofing Membrane/Tiles"	7	11
"Connection Between Exterior Walls at Corner"	5	5
"Connection Between Foundation and Exterior Wall"	3	3

Synthèse des problèmes – Centre-ville d'Ottawa M2		
Pertes de chaleur par les cadres et les BFVI 81 %	Inconstance et détérioration de l'isolant 62 %	
Liaison entre le mur et les fenêtres 59 %	Pontage thermique entre les éléments structurels porteurs et leur liaison avec d'autres éléments 41 %	
Accumulation d'humidité sur les éléments extérieurs des immeubles 38 %	Liaison entre les carreaux et panneaux de bardage 31 %	
Liaison entre le toit et le mur extérieur 28 %	Pertes de chaleur par les portes et les cadres de porte 25 %	
Accumulation d'humidité dans la membrane et les tuiles de la toiture 22 %	Liaison entre les murs extérieurs dans les coins 16 %	
Liaison entre le mur des fondations et le mur extérieur 9 %		
Type de problème	Nombre d'immeubles relevés	Nombre d'occurrences
Pertes de chaleur par les cadres et les BFVI	26	45
Inconstance et détérioration de l'isolant	20	30
Liaison entre le mur et les fenêtres	19	30

Pontage thermique entre les éléments structurels porteurs et leur liaison avec d'autres éléments	13	27
Accumulation d'humidité sur les éléments extérieurs des immeubles	12	27
Liaison entre les carreaux et panneaux de bardage	10	12
Liaison entre le toit et le mur extérieur	9	13
Pertes de chaleur par les portes et les cadres de porte	8	10
Accumulation d'humidité dans la membrane et les tuiles de la toiture	7	11
Liaison entre les murs extérieurs dans les coins	5	5
Liaison entre le mur des fondations et le mur extérieur	3	3

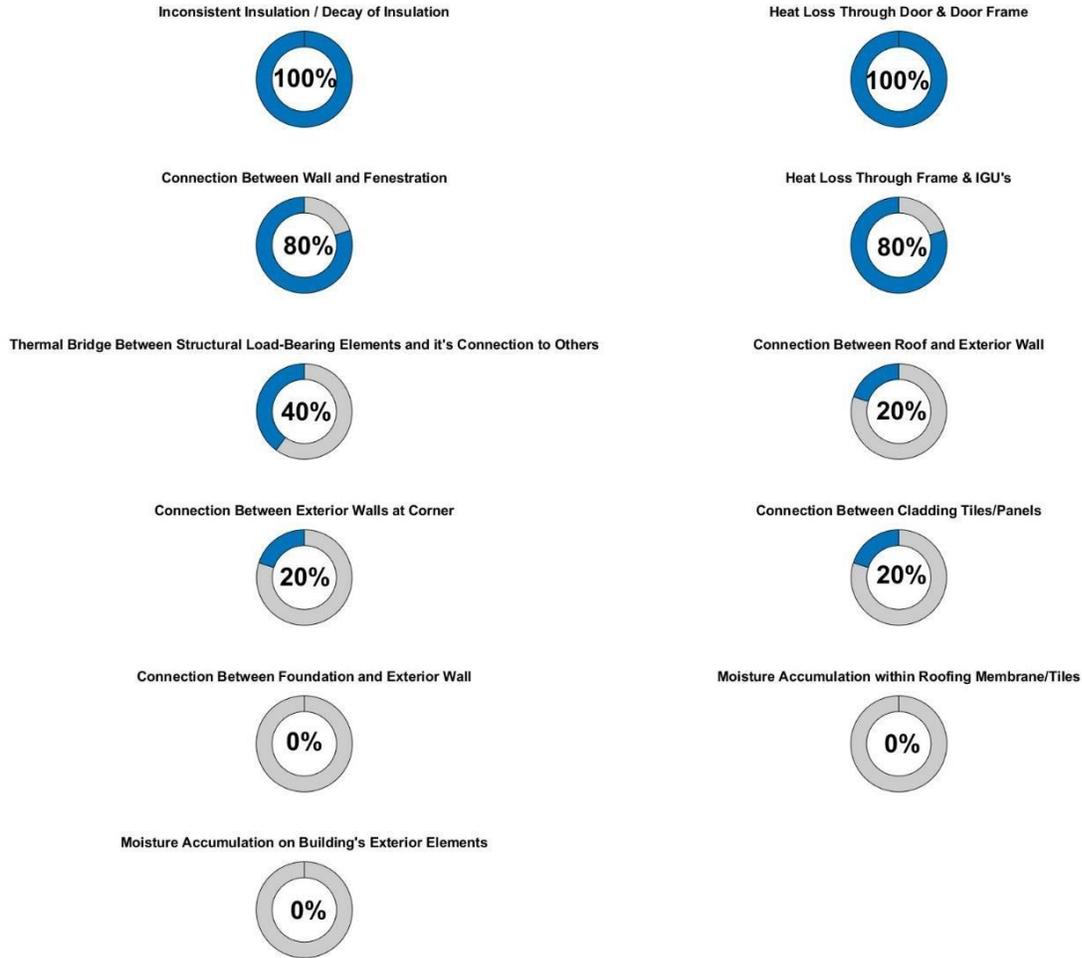
Issue Summary - Kanata V1

Issue Type	Number of Buildings Found	Number of Occurrences
"Inconsistent Insulation / Decay of Insulation"	5	18
"Heat Loss Through Door & Door Frame"	5	9
"Connection Between Wall and Fenestration"	4	5
"Heat Loss Through Frame & IGU's"	4	10
"Thermal Bridge Between Structural Load-Bearing Elements and it's Connection to Others"	2	10
"Connection Between Roof and Exterior Wall"	1	1
"Connection Between Exterior Walls at Corner"	1	1
"Connection Between Cladding Tiles/Panels"	1	3
"Connection Between Foundation and Exterior Wall"	0	0
"Moisture Accumulation within Roofing Membrane/Tiles"	0	0
"Moisture Accumulation on Building's Exterior Elements"	0	0

Synthèse des problèmes – Kanata M1		
Inconstance et détérioration de l'isolant 100 %	Pertes de chaleur par les portes et les cadres de porte 100 %	
Liaison entre le mur et les fenêtres 80 %	Pertes de chaleur par les cadres et les BFVI 80 %	
Pontage thermique entre les éléments structurels porteurs et leur liaison avec d'autres éléments 40 %	Liaison entre le toit et le mur extérieur 20 %	
Liaison entre les murs extérieurs dans les coins 20 %	Liaison entre les carreaux et panneaux de bardage 20 %	
Liaison entre le mur des fondations et le mur extérieur 0 %	Accumulation d'humidité dans la membrane et les tuiles de la toiture 0 %	
Accumulation d'humidité sur les éléments extérieurs des immeubles 0 %		
Type de problème	Nombre d'immeubles relevés	Nombre d'occurrences
Inconstance et détérioration de l'isolant	5	18
Pertes de chaleur par les portes et les cadres de porte	5	9
Liaison entre le mur et les fenêtres	4	5

Pertes de chaleur par les cadres et les BFVI	4	10
Pontage thermique entre les éléments structurels porteurs et leur liaison avec d'autres éléments	2	10
Liaison entre le toit et le mur extérieur	1	1
Liaison entre les murs extérieurs dans les coins	1	1
Liaison entre les carreaux et panneaux de bardage	1	3
Liaison entre le mur des fondations et le mur extérieur	0	0
Accumulation d'humidité dans la membrane et les tuiles de la toiture	0	0
Accumulation d'humidité sur les éléments extérieurs des immeubles	0	0

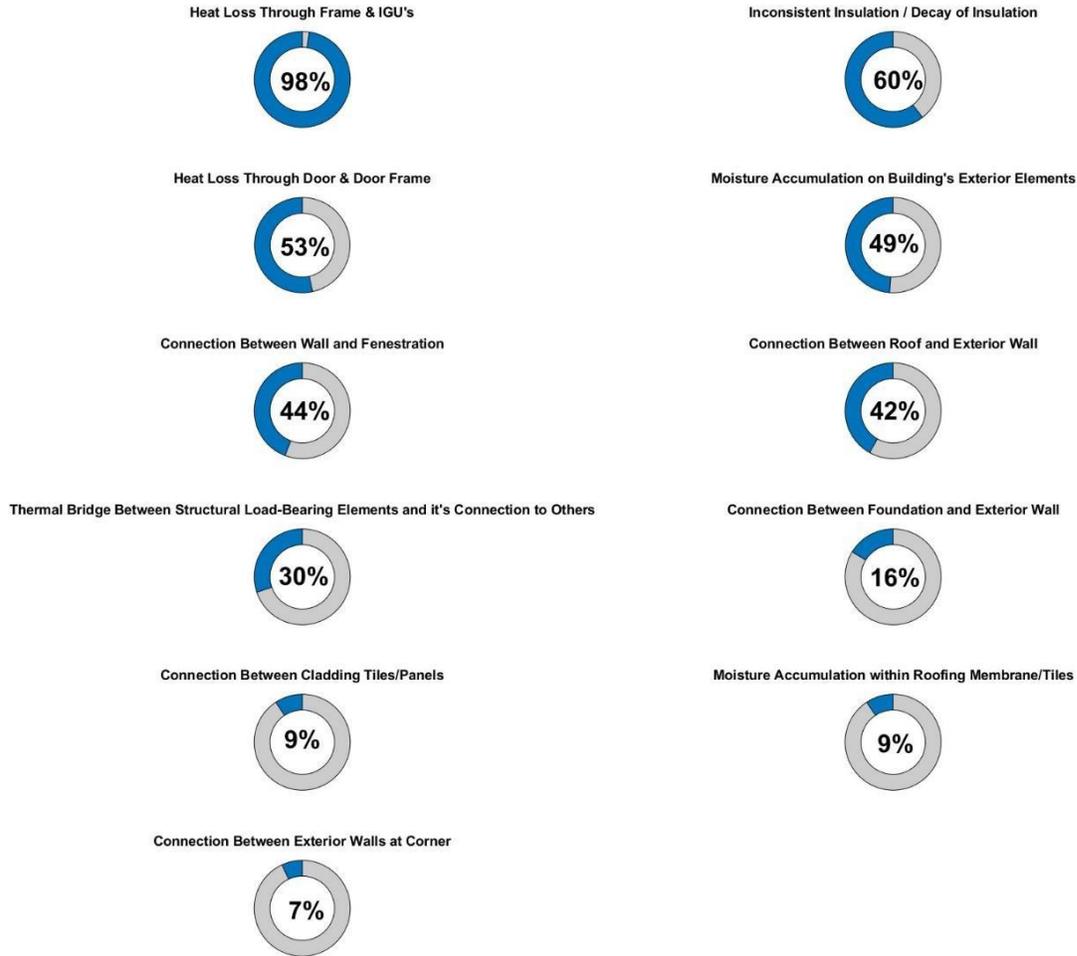
Issue Summary - Kanata V2

Issue Type	Number of Buildings Found	Number of Occurrences
"Heat Loss Through Frame & IGU's"	42	106
"Inconsistent Insulation / Decay of Insulation"	26	62
"Heat Loss Through Door & Door Frame"	23	26
"Moisture Accumulation on Building's Exterior Elements"	21	38
"Connection Between Wall and Fenestration"	19	24
"Connection Between Roof and Exterior Wall"	18	20
"Thermal Bridge Between Structural Load-Bearing Elements and it's Connection to Others"	13	17
"Connection Between Foundation and Exterior Wall"	7	7
"Connection Between Cladding Tiles/Panels"	4	8
"Moisture Accumulation within Roofing Membrane/Tiles"	4	4
"Connection Between Exterior Walls at Corner"	3	3

Synthèse des problèmes – Kanata M2		
Pertes de chaleur par les cadres et les BFVI 98 %	Inconstance et détérioration de l'isolant 60 %	
Pertes de chaleur par les portes et les cadres de porte 53 %	Accumulation d'humidité sur les éléments extérieurs des immeubles 49 %	
Liaison entre le mur et les fenêtres 44 %	Liaison entre le toit et le mur extérieur 42 %	
Pontage thermique entre les éléments structurels porteurs et leur liaison avec d'autres éléments 30 %	Liaison entre le mur des fondations et le mur extérieur 16 %	
Liaison entre les carreaux et panneaux de bardage 9 %	Accumulation d'humidité dans la membrane et les tuiles de la toiture 9 %	
Liaison entre les murs extérieurs dans les coins 7 %		
Type de problème	Nombre d'immeubles relevés	Nombre d'occurrences
Pertes de chaleur par les cadres et les BFVI	42	106
Inconstance et détérioration de l'isolant	26	62
Pertes de chaleur par les portes et les cadres de porte	23	26

Accumulation d'humidité sur les éléments extérieurs des immeubles	21	38
Liaison entre le mur et les fenêtres	19	24
Liaison entre le toit et le mur extérieur	18	20
Pontage thermique entre les éléments structurels porteurs et leur liaison avec d'autres éléments	13	17
Liaison entre le mur des fondations et le mur extérieur	7	7
Liaison entre les carreaux et panneaux de bardage	4	8
Accumulation d'humidité dans la membrane et les tuiles de la toiture	4	4
Liaison entre les murs extérieurs dans les coins	3	3

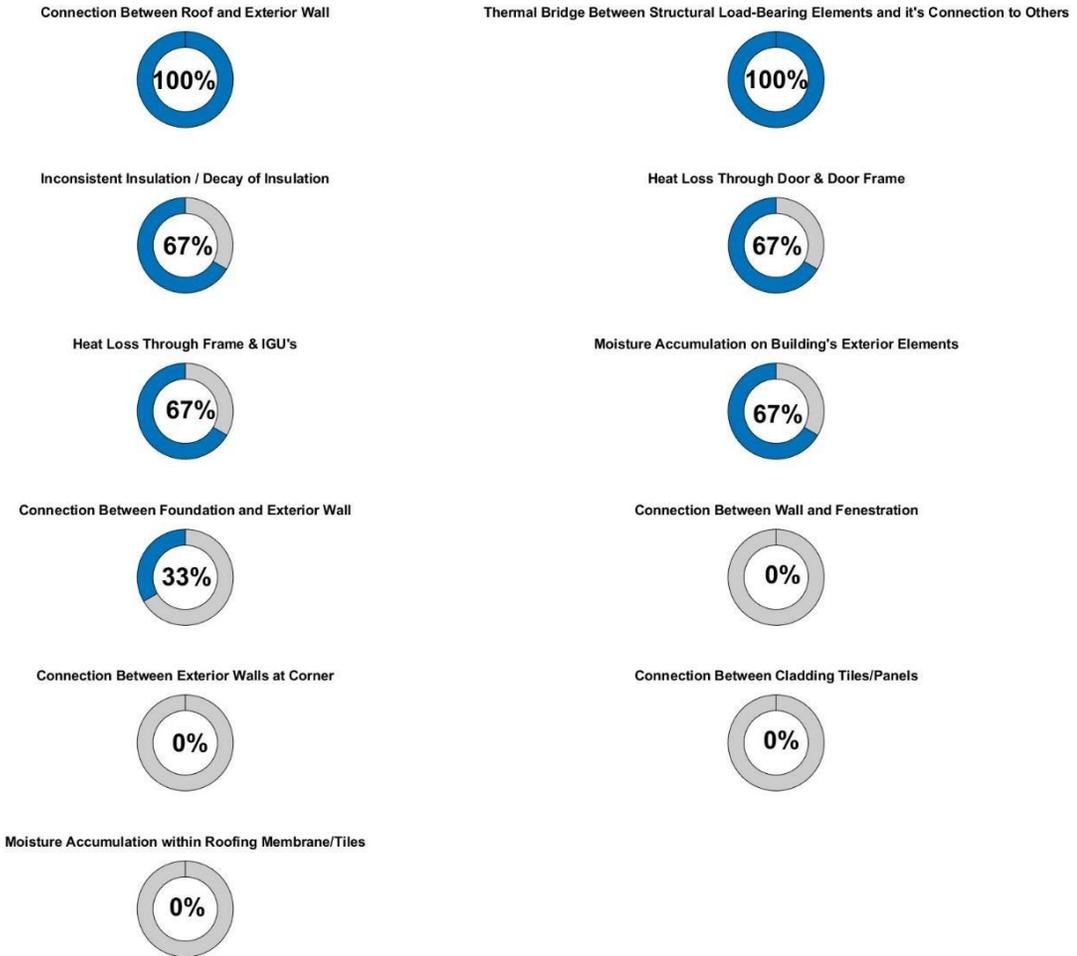
Issue Summary - Kanata V3

Issue Type	Number of Buildings Found	Number of Occurrences
"Connection Between Roof and Exterior Wall"	3	3
"Thermal Bridge Between Structural Load-Bearing Elements and its Connection to Others"	3	3
"Inconsistent Insulation / Decay of Insulation"	2	7
"Heat Loss Through Door & Door Frame"	2	4
"Heat Loss Through Frame & IGU's"	2	2
"Moisture Accumulation on Building's Exterior Elements"	2	4
"Connection Between Foundation and Exterior Wall"	1	1
"Connection Between Wall and Fenestration"	0	0
"Connection Between Exterior Walls at Corner"	0	0
"Connection Between Cladding Tiles/Panels"	0	0
"Moisture Accumulation within Roofing Membrane/Tiles"	0	0

Synthèse des problèmes – Kanata M3		
Liaison entre le toit et le mur extérieur 100 %	Pontage thermique entre les éléments structurels porteurs et leur liaison avec d'autres éléments 100 %	
Inconstance et détérioration de l'isolant 67 %	Pertes de chaleur par les portes et les cadres de porte 67 %	
Pertes de chaleur par les cadres et les BFVI 67 %	Accumulation d'humidité sur les éléments extérieurs des immeubles 67 %	
Liaison entre le mur des fondations et le mur extérieur 33 %	Liaison entre le mur et les fenêtres 0 %	
Liaison entre les murs extérieurs dans les coins 0 %	Liaison entre les carreaux et panneaux de bardage 0 %	
Accumulation d'humidité dans la membrane et les tuiles de la toiture 0 %		
Type de problème	Nombre d'immeubles relevés	Nombre d'occurrences
Liaison entre le toit et le mur extérieur	3	3
Pontage thermique entre les éléments structurels porteurs et leur liaison avec d'autres éléments	3	3

Inconstance et détérioration de l'isolant	2	7
Pertes de chaleur par les portes et les cadres de porte	2	4
Pertes de chaleur par les cadres et les BFVI	2	2
Accumulation d'humidité sur les éléments extérieurs des immeubles	2	4
Liaison entre le mur des fondations et le mur extérieur	1	1
Liaison entre le mur et les fenêtres	0	0
Liaison entre les murs extérieurs dans les coins	0	0
Liaison entre les carreaux et panneaux de bardage	0	0
Accumulation d'humidité dans la membrane et les tuiles de la toiture	0	0

Figure 23 : Synthèse des problèmes dans l'aire de captation de Kanata – Groupe d'âge 3

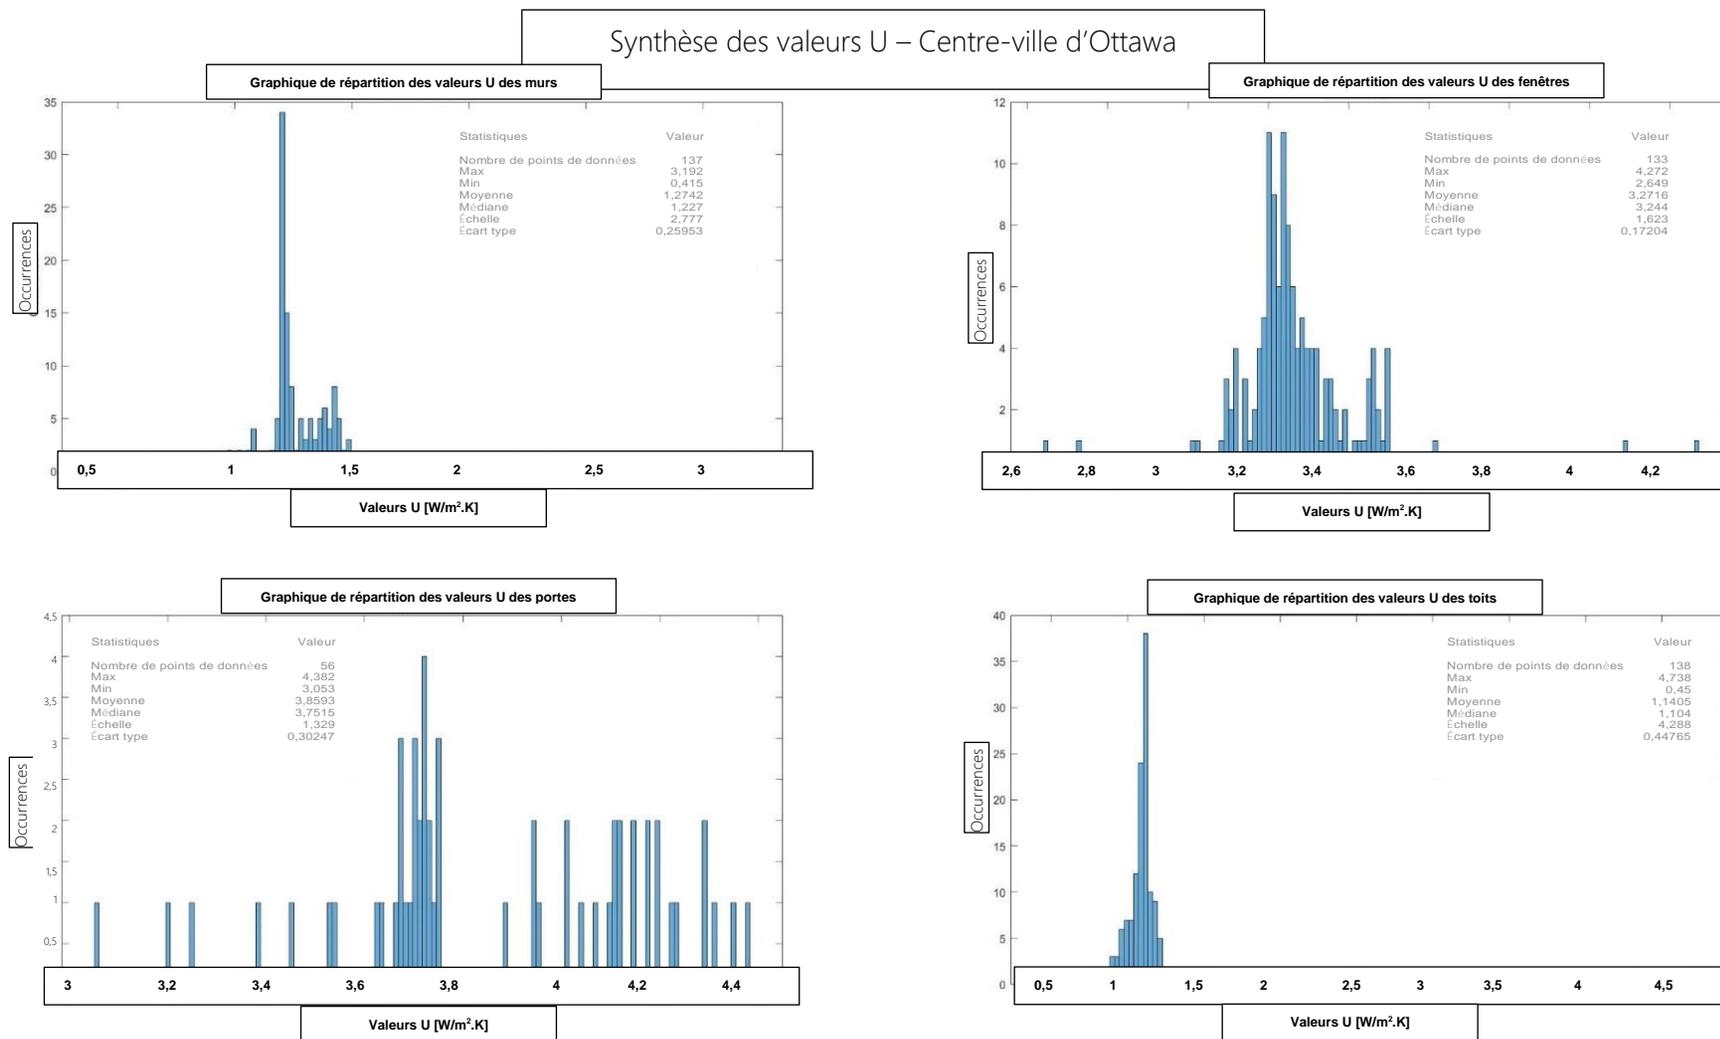
Figure 24 : Synthèse des valeurs U dans les immeubles du centre-ville d'Ottawa

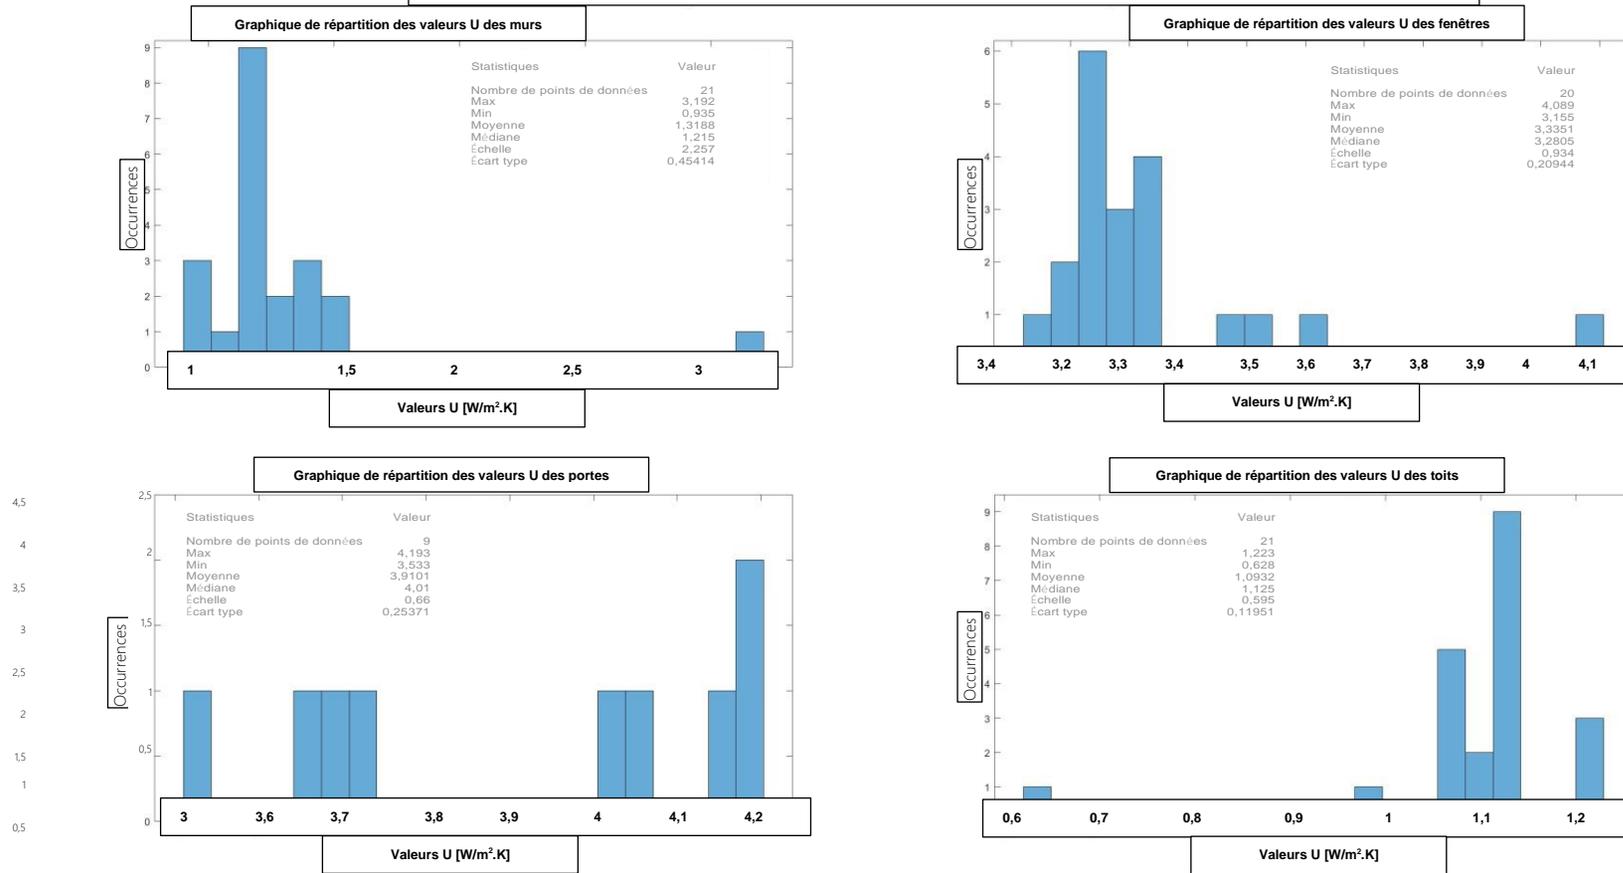
Synthèse des valeurs U – Centre-ville d’Ottawa – depuis 2005 (groupe d’âge 1)

Figure 25 : Synthèse des valeurs U dans les immeubles du centre-ville d’Ottawa – Groupe d’âge 1

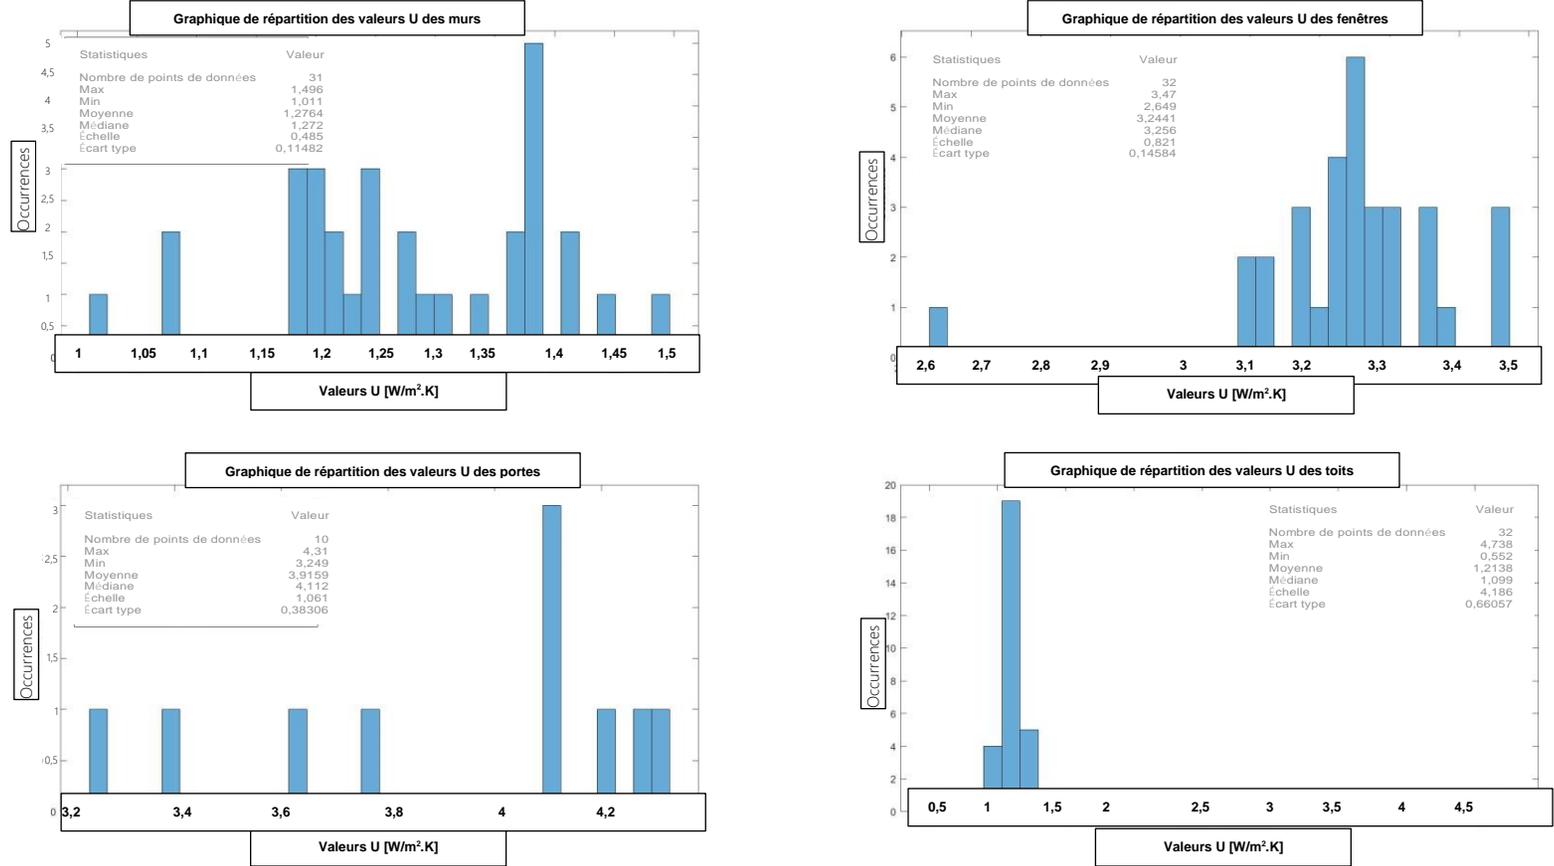
Synthèse des valeurs U – Centre-ville d’Ottawa – 1980-2004 (groupe d’âge 2)

Figure 26 : Synthèse des valeurs U dans les immeubles du centre-ville d’Ottawa – Groupe d’âge 2

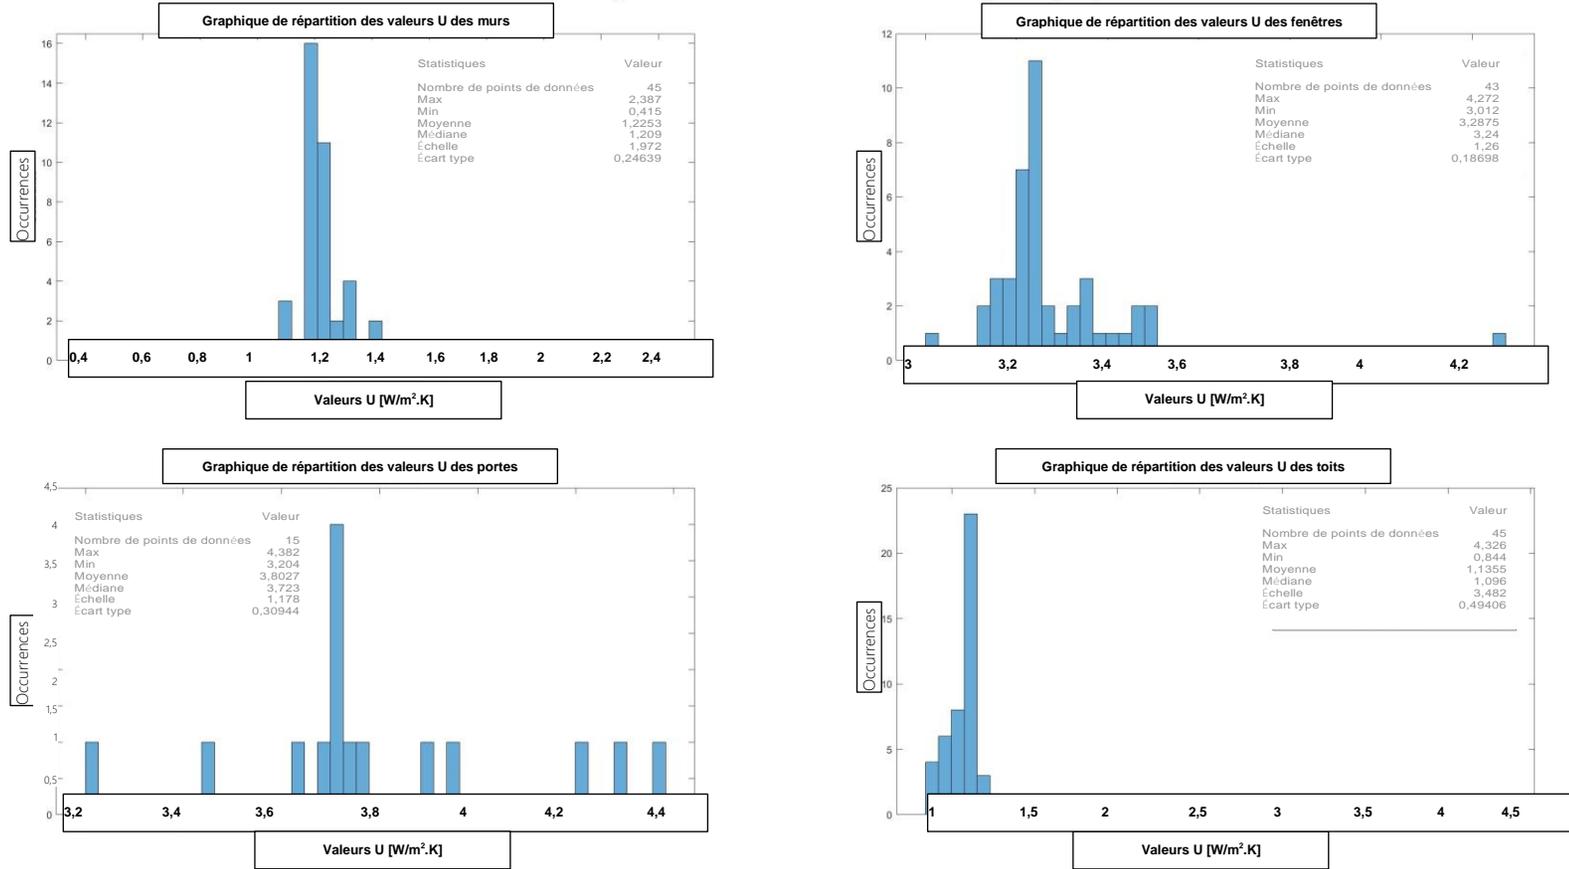
Synthèse des valeurs U – Centre-ville d’Ottawa – 1961-1979 (groupe d’âge 3)

Figure 27 : Synthèse des valeurs U dans les immeubles du centre-ville d’Ottawa – Groupe d’âge 3

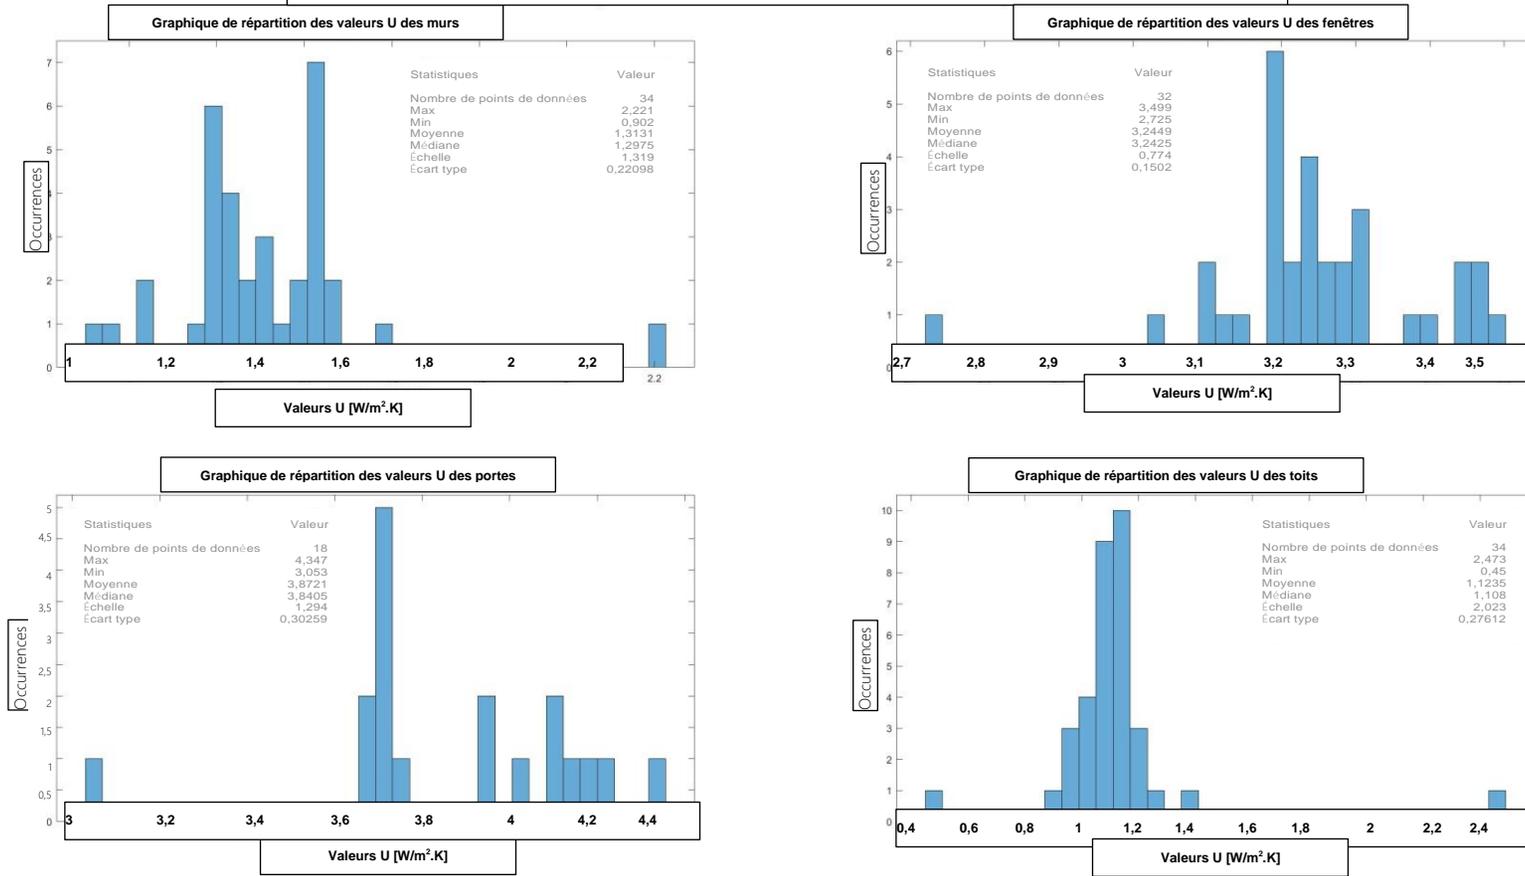
Synthèse des valeurs U – Centre-ville d’Ottawa – avant 1960 (groupe d’âge 4)

Figure 28 : Synthèse des valeurs U dans les immeubles du centre-ville d’Ottawa – Groupe d’âge 4

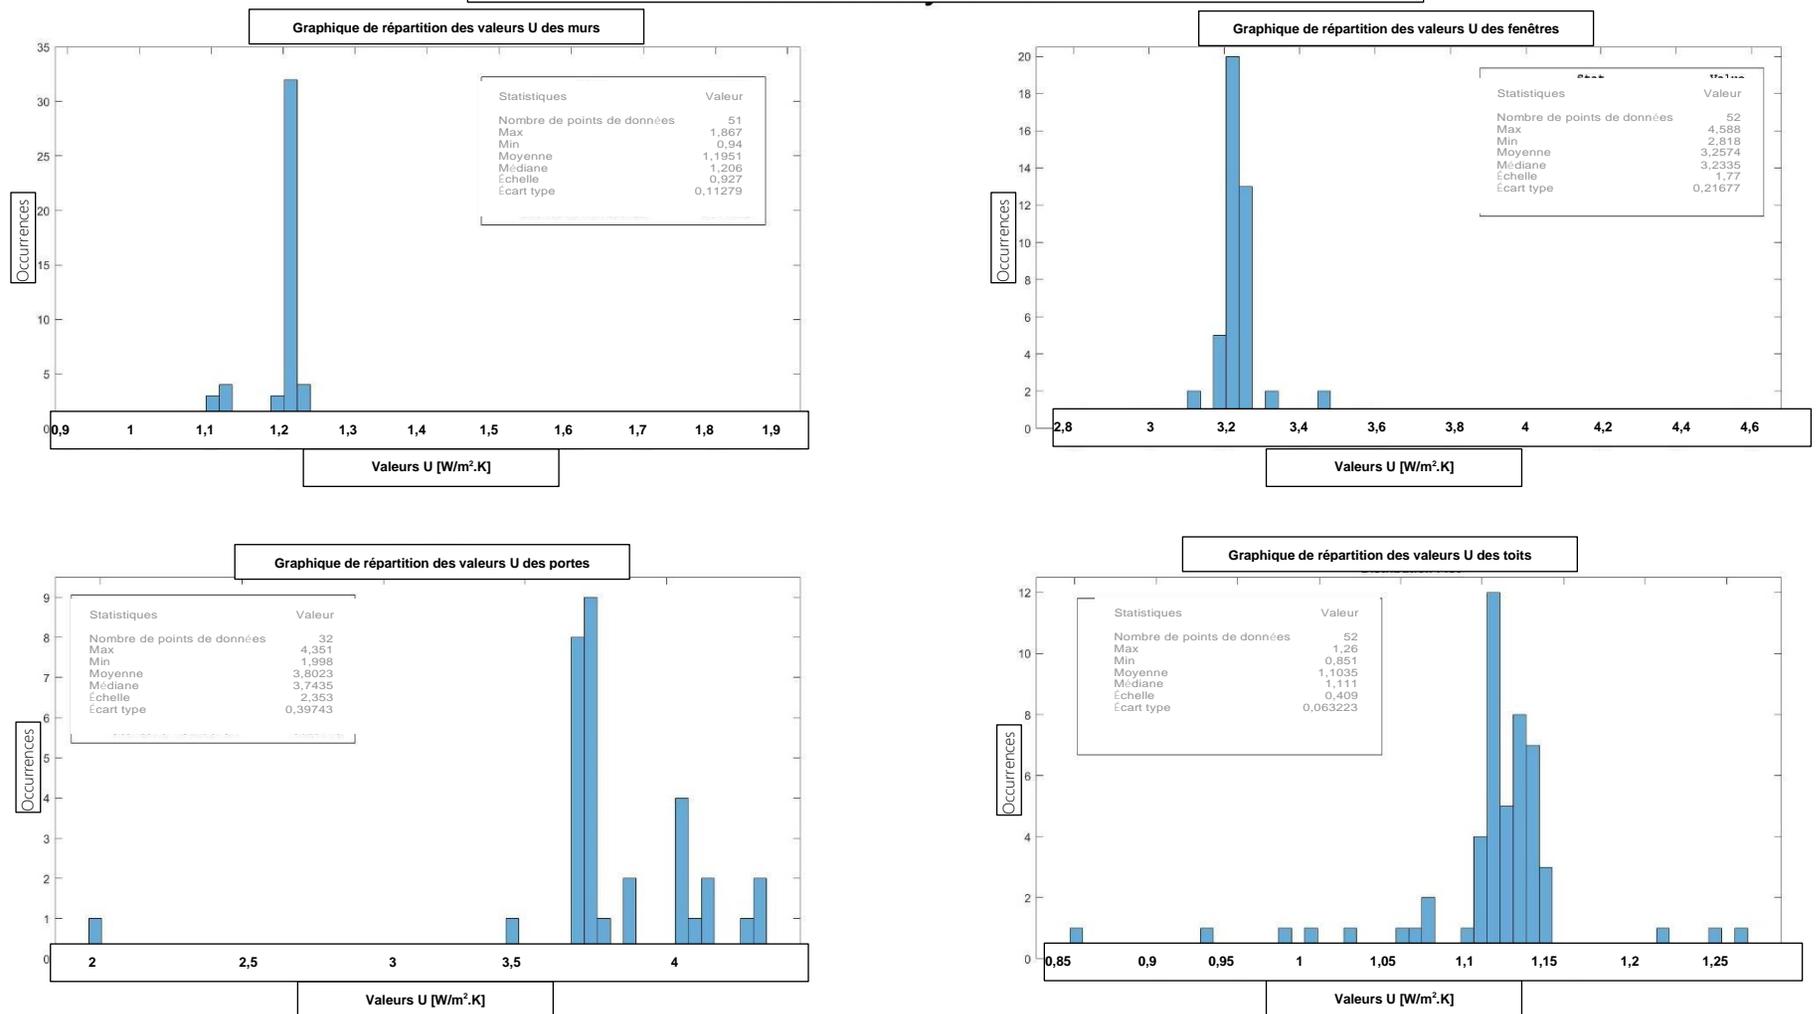
Synthèse des valeurs U – Kanata

Figure 29 : Synthèse des valeurs U dans les immeubles de Kanata

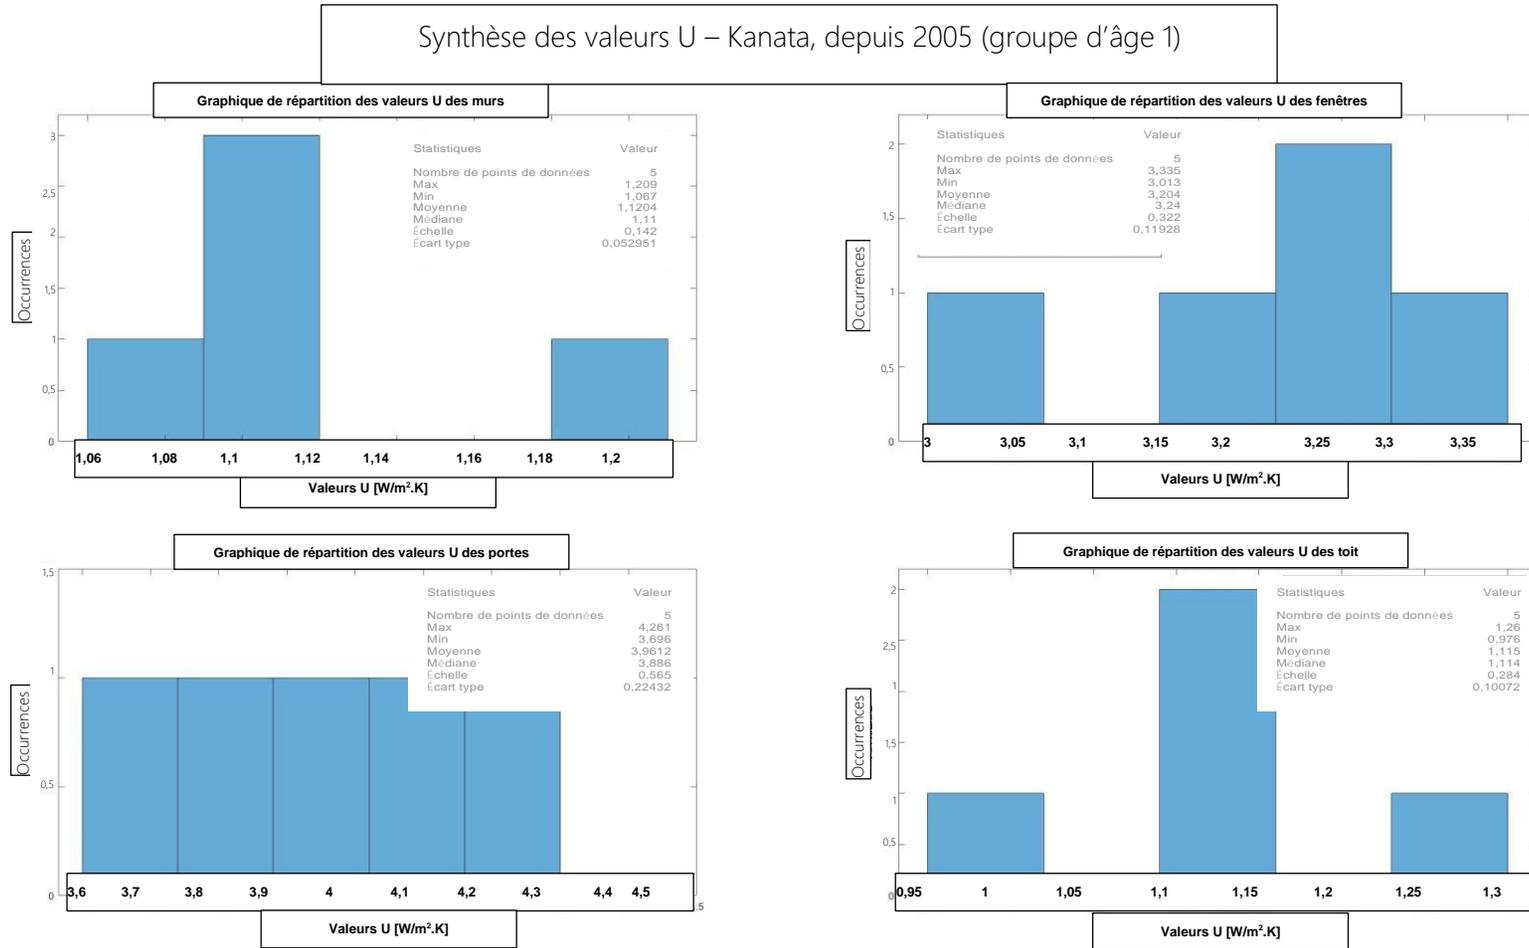
Figure 30 : Synthèse des valeurs U dans les immeubles de Kanata – Groupe d'âge 1

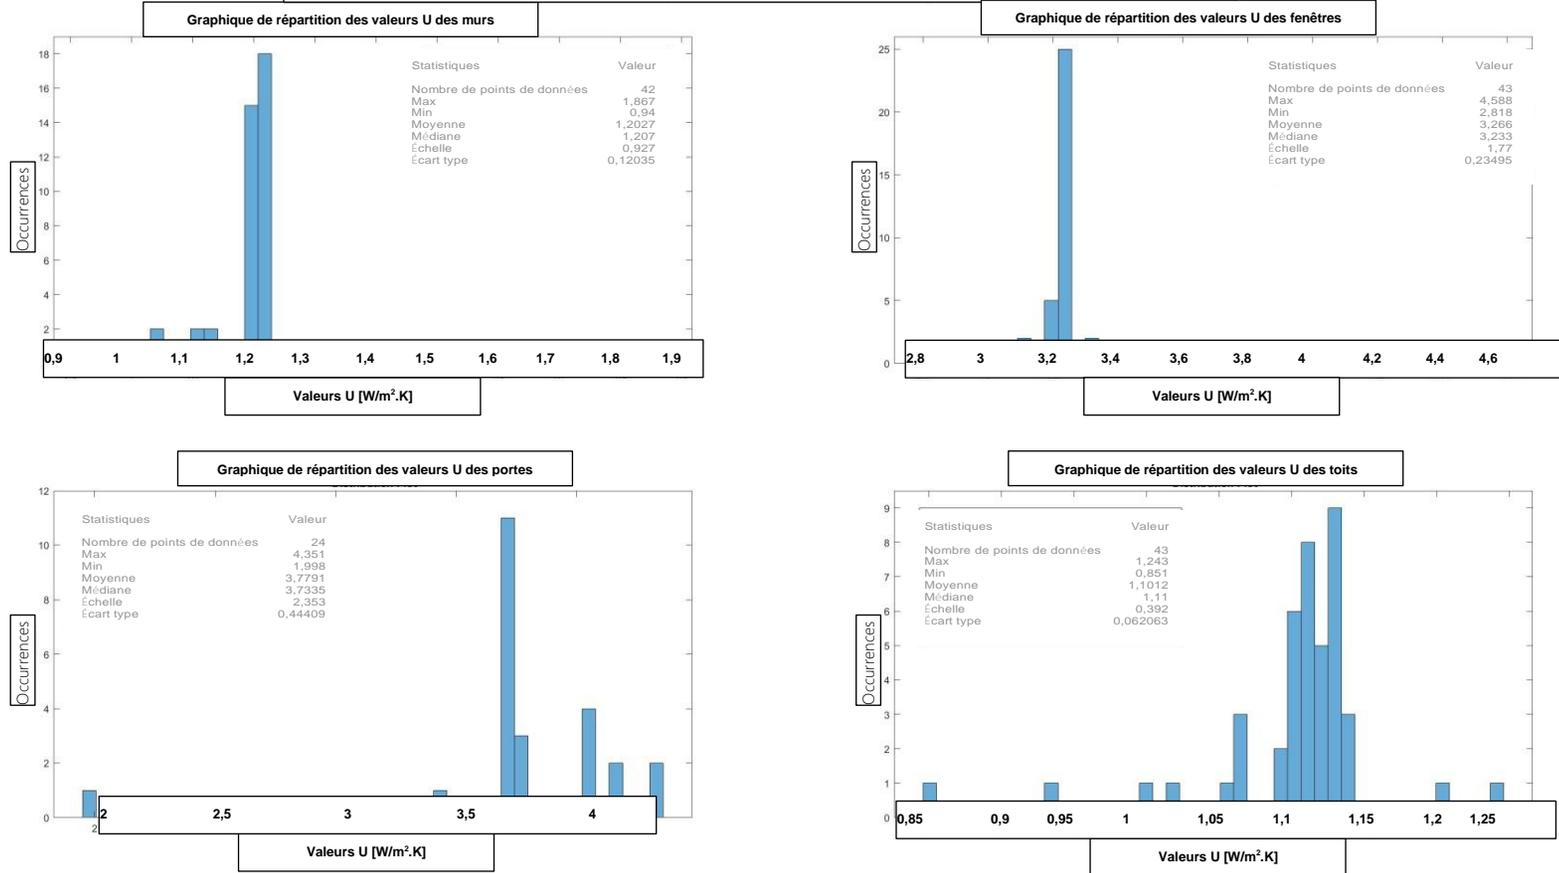
Synthèse des valeurs U – Kanata, 1980-2004 (groupe d'âge 2)

Figure 31 : Synthèse des valeurs U dans les immeubles de Kanata – Groupe d'âge 2

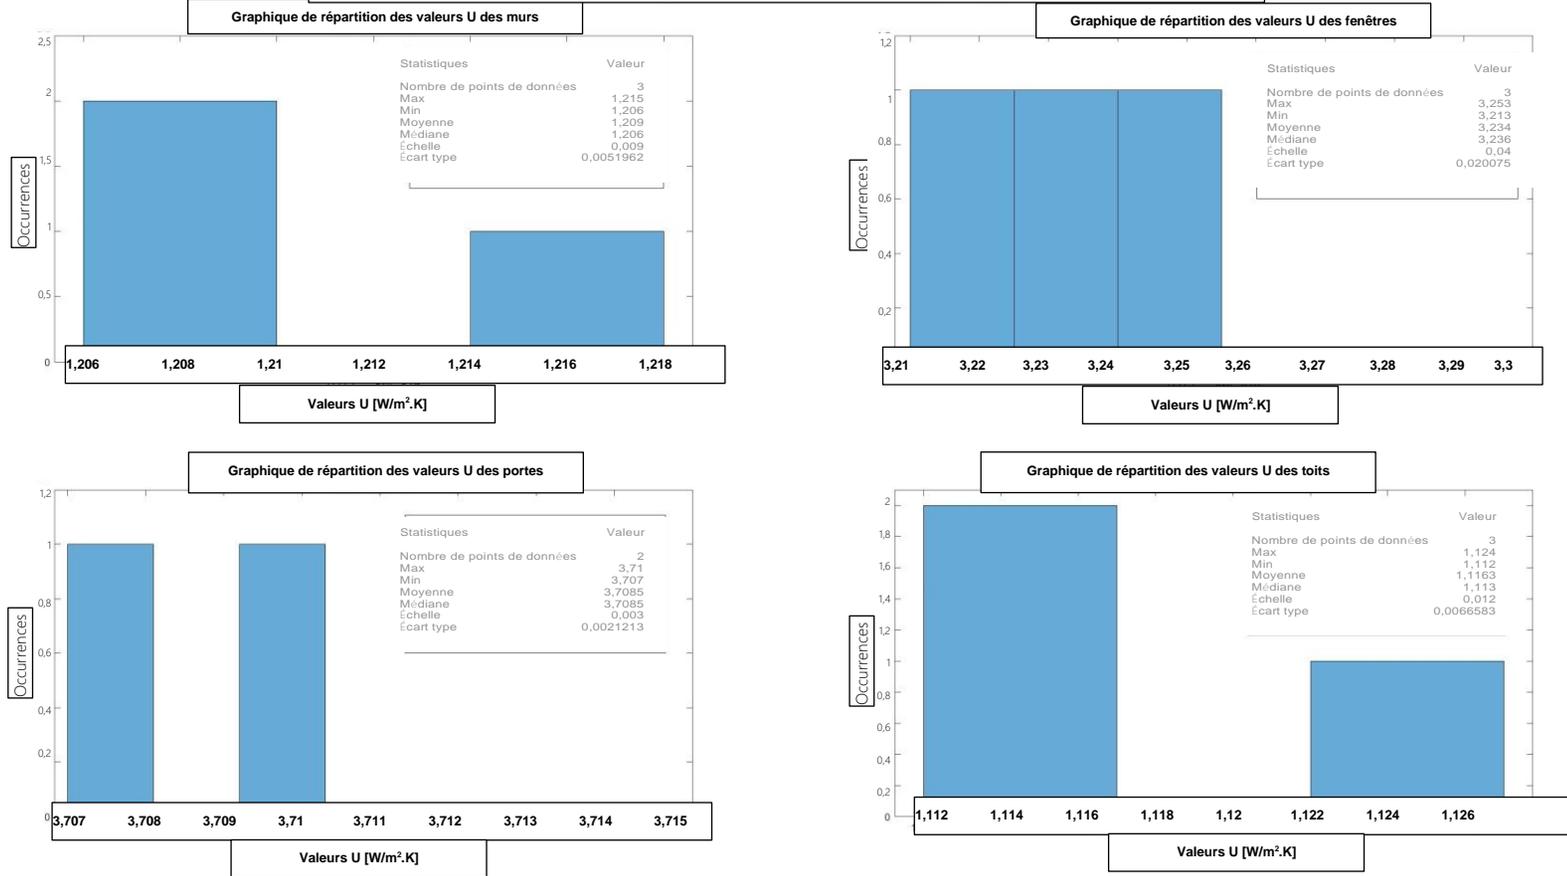
Synthèse des valeurs U – Kanata, 1961-1979 (groupe d'âge 3)

Figure 32 : Synthèse des valeurs U dans les immeubles de Kanata – Groupe d'âge 3
