Lowertown | Basse-Ville

Sandy Hill | Côte-de-Sable

Evaluating Heritage Value – Heritage Inventory Project

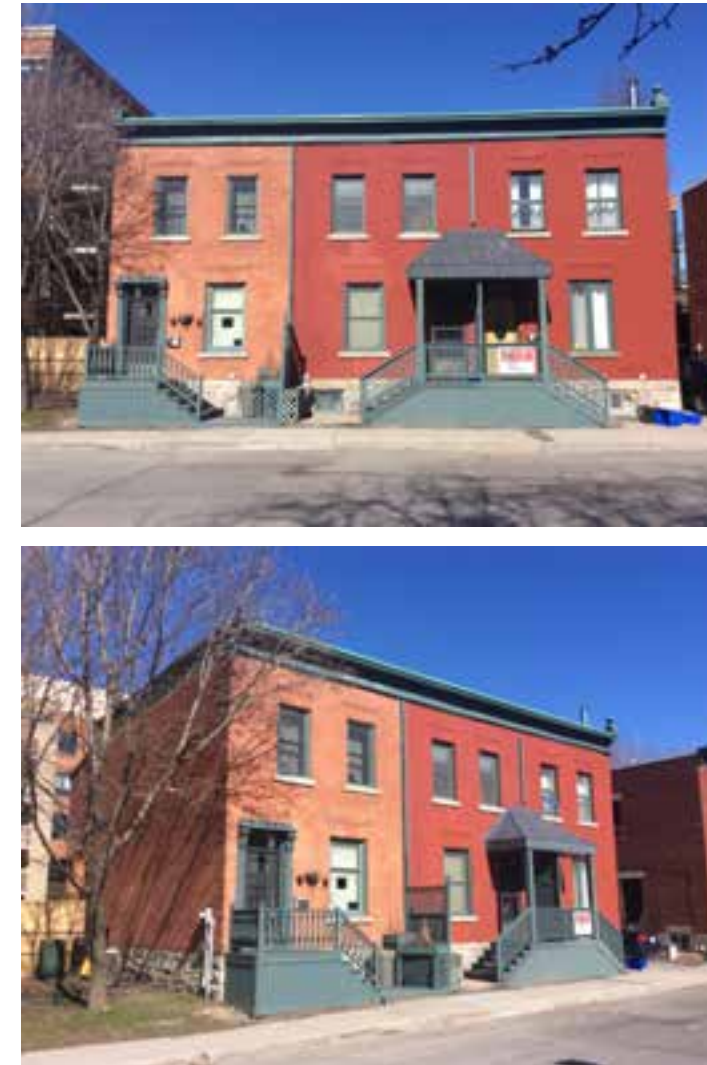
1-5, rue Rose Street

Built As	Row House	Type de bâtiment	Maisons en rangée
Currently Used As	Residential	Vocation actuelle	Bâtiment résidentiel
Construction Time Frame	c.1910	Année(s) de construction	v. 1910
Primary Architectural Style	Vernacular	Style architectural principal	Vernaculaire
Degree of Integrity	Good	État du bâtiment	Satisfaisant
Roofline	Flat	Type de toiture	Toit plat
Storeys	2	Nombre d'étages	Deux
Primary Cladding	Brick	Parlement principal	Brique
Architectural Description	Units on south have painted brick. Subtle brick voussoirs and stone sills. Front door transoms remain. North entrance is framed with decorative wood brackets while other units share a hipped roof portico. Simple intact cornice with ornate finials.	Description architecturale	Parlement en brique peinte des logements du côté sud. Voussoirs de brique discrets et assises en pierre. Traverses de la porte avant toujours en place. Entrée nord encadrée d'équerres en bois décoratives et accès aux autres logements doté d'un portique à toit en croupe. Corniche rudimentaire intacte avec fleurons ornementaux.

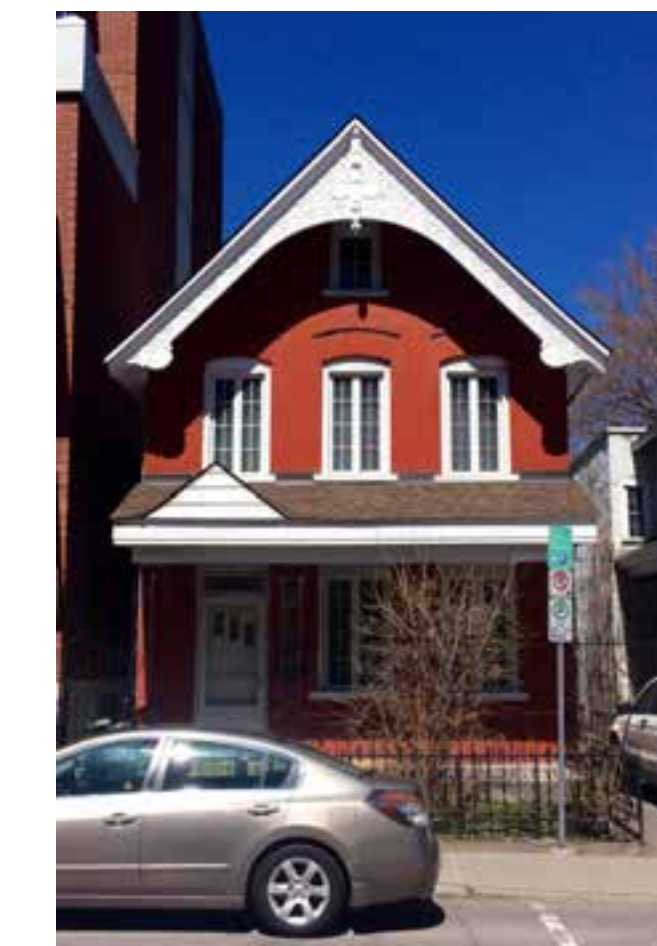
165, rue Clarence Street

Built As	Detached House	Type de bâtiment	Maison individuelle
Currently Used As	Residential - Converted Dwelling	Vocation actuelle	Bâtiment résidentiel - habitation convertie
Construction Time Frame	1893-1894	Année(s) de construction	1893-1894
Primary Architectural Style	Queen Anne Revival	Style architectural principal	Néo-reine-Anne
Degree of Integrity	Excellent	État du bâtiment	Excellent
Architectural Integrity	Windows have been replaced, skylights added to roofline and vinyl siding along east and west sides. Original wood columns and rail replaced with wrought iron.	État architectural	Les fenêtres ont été remplacées, les lanternes ont été ajoutées sur le toit et un parement de vinyle a été posé sur le flanc est et le flanc ouest. Les colonnes et la rambarde en bois d'origine ont été remplacées par des ouvrages en fer forgé.
Roofline	Front Gable	Type de toiture	Toit à pignon avant
Storeys	2.5	Nombre d'étages	Deux et demi

Primary Cladding	Brick	Parlement principal	Brique
Dormers	Dormer - Shed	Lucarnes	Lucarne rampante
Architectural Description	Brick voussoirs above second floor windows, all windows segmental arched with small window in gable end. Elaborate bargeboard trim. Original red brick façade.	Description architecturale	Voussoirs en brique au-dessus des fenêtres de l'étage; toutes les fenêtres sont dotées d'un arc bombé; petite fenêtre sous l'extrémité du pignon. Bordure de pignon finement ouvragée. Façade de brique rouge d'origine.
Landscaping	Original	Aménagement paysager	D'origine
Theme	Early urban settlement	Thème	Début de l'urbanisation
Previous Reference List	Yes	Liste de référence antérieure	Oui
Heritage Evaluation	Contributing	Valeur patrimoniale	Contributive
Design Value	Yes	Valeur esthétique	Oui
Neighbourhood Statement	Yes	Déclaration de patrimoine de quartier	Oui
Recognition 1	None	Prix ou mention 1	Néant

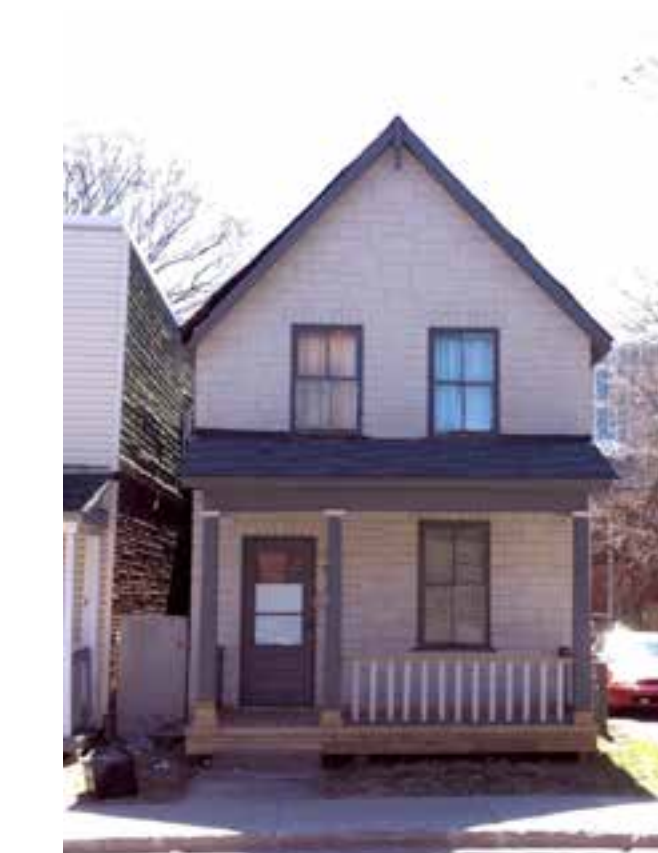
238, rue Clarence Street

Built As	Detached House	Type de bâtiment	Maison individuelle
Currently Used As	Residential	Vocation actuelle	Bâtiment résidentiel
Construction Time Frame	c.1862	Année(s) de construction	v. 1862
Primary Architectural Style	Vernacular	Style architectural principal	Vernaculaire
Degree of Integrity	Excellent	État du bâtiment	Excellent
Roofline	Front Gable	Type de toiture	Toit à pignon avant
Storeys	2	Nombre d'étages	Deux
Primary Cladding	Stone - Cut stone	Parlement principal	Pierre - pierre de taille
Dormers	None	Lucarnes	Aucune
Architectural Description	Simple front gable residence with angel stone cladding. Verandah extends across façade. Decorative finial at peak of gable and voussoirs over original wood two over two windows.	Description architecturale	Modeste résidence à toit à pignon avant avec parements de pierre artificielle. La véranda s'étend sur toute la largeur de la façade. Fleuron décoratif au faîte du pignon et voussoirs sur le bois d'origine de deux fenêtres.

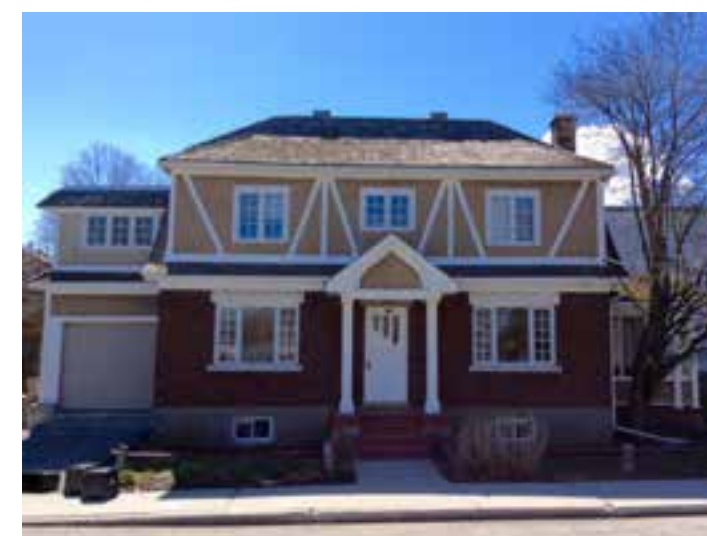
336, rue Cathcart Street

Built As	Detached House	Type de bâtiment	Maison individuelle
Currently Used As	Residential	Vocation actuelle	Bâtiment résidentiel
Construction Time Frame	c.1966	Année(s) de construction	v. 1966
Primary Architectural Style	Tudor Revival	Style architectural principal	Néo-Tudor
Degree of Integrity	Excellent	État du bâtiment	Excellent
Roofline	Hipped	Type de toiture	Toit en croupe
Storeys	2	Nombre d'étages	Deux
Primary Cladding	Brick	Parlement principal	Brique
Dormers	None	Lucarnes	Aucune
Architectural Description	Symmetrical façade with half timbering on second storey. Portico with ogee shape in gable, supported by square posts. Cedar shingles on all roof features.	Description architecturale	Façade symétrique avec colombage sur le revêtement de l'étage. Portique à pignon mouluré, égayé par des colonnes carrées. Bardeaux de cèdre sur l'ensemble du toit.
Landscaping	Original	Aménagement paysager	D'origine

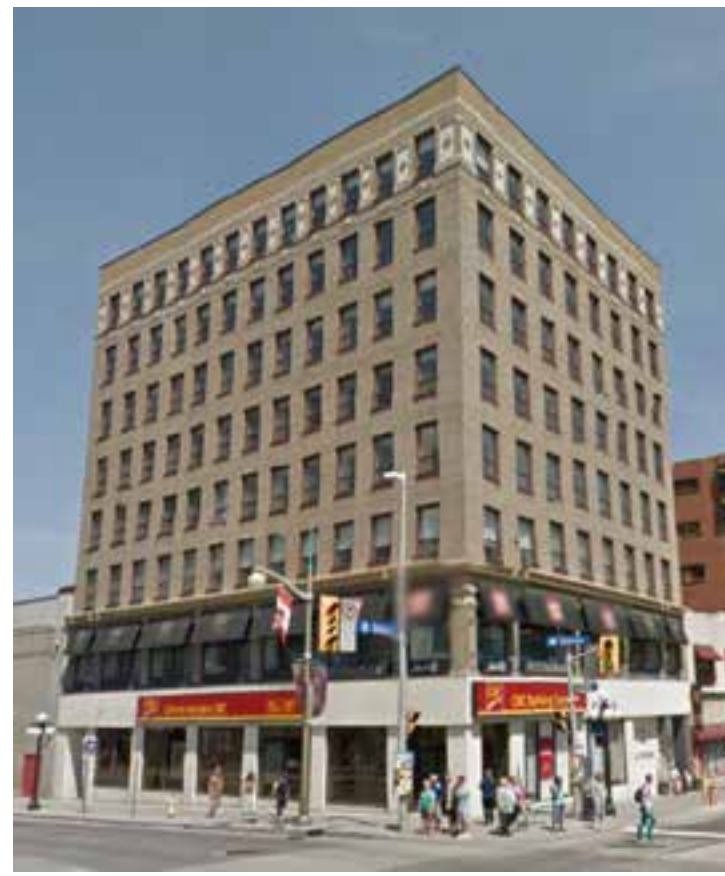
41, rue Rideau Street

Common Name / Building Name	Plaza Building	Appellation courante du bâtiment	Édifice Plaza
Status	Complete	État de la construction	Construction achevée
Built As	Mixed Use	Type de bâtiment	Vocation mixte
Currently Used As	Mixed Use	Vocation actuelle	Vocation mixte
Construction Time Frame	c.1916	Année(s) de construction	v. 1916
Primary Architectural Style	Other	Style architectural principal	Autre
Degree of Integrity	Excellent	État du bâtiment	Excellent
Roofline	Flat	Type de toiture	Toit plat
Storeys	>4	Nombre d'étages	Plus de quatre
Primary Cladding	Brick	Parlement principal	Brique
Dormers	None	Lucarnes	Aucune
Architectural Description	Modest Chicago Style building with first two floors as commercial space, and upper floors used for office. Brown brick, with decorative cornice dividing commercial from office. Coloured brickwork in attic storey.	Description architecturale	Édifice dépourvu de style Chicago; les deux premiers niveaux ont une vocation commerciale et les niveaux supérieurs sont aménagés en bureaux. Brique brune avec corniche décorative divisant les niveaux à vocation commerciale et les étages aménagés en bureaux. Parement de brique de couleur au dernier étage.

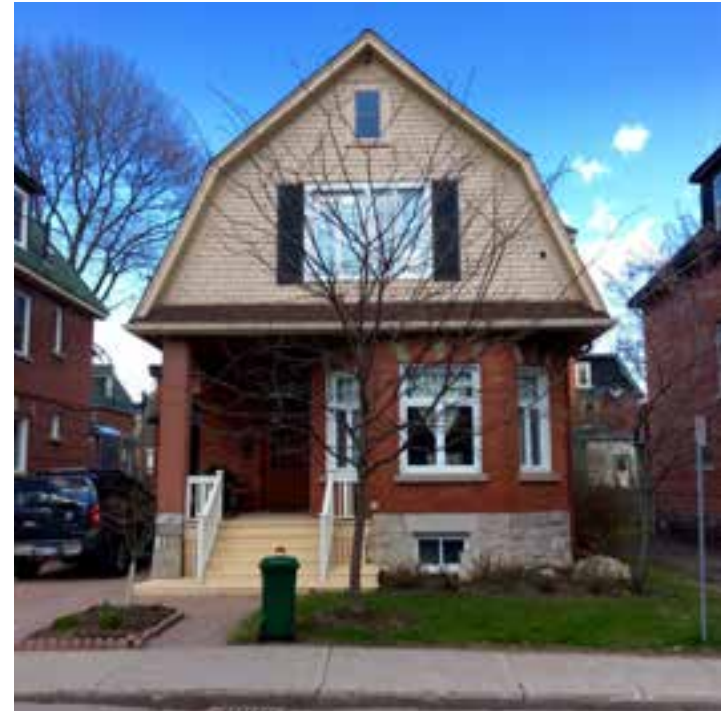
65, av Blackburn Avenue

Built As	Detached House
Currently Used As	Residential
Construction Time Frame	c.1922
Primary Architectural Style	Vernacular
Degree of Integrity	Good
Roofline	Gambrel
Storeys	2.5
Primary Cladding	Brick
Dormers	None
Architectural Description	Red brick and cedar shingle house with large front facing gambrel roof. Alternating stone voussoirs over three sided bay windows. Large recessed porch and exposed stone foundation. Dutch Colonial Revival influences.
Landscaping Theme	Altered 20th century growth of the public service
Previous Reference List	Yes
Heritage Evaluation	Contributing
Design Value	Yes
Neighbourhood Heritage Statement	Yes
Recognition 1	None

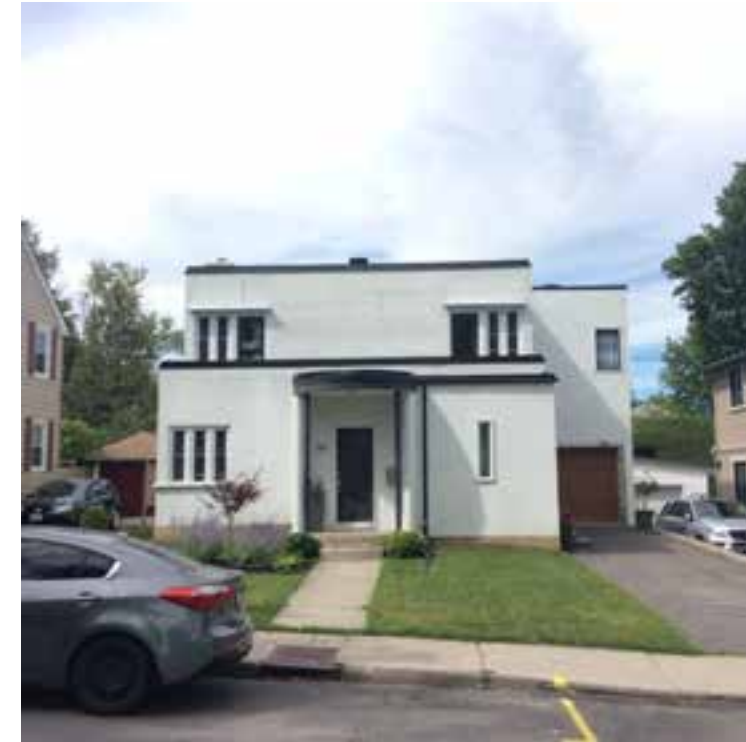
68, ch Range Road

Primary Address	68 Range Road
Status	Complete
Built As	Detached House
Currently Used As	Residential
Construction Time Frame	c.1941
Primary Architectural Style	Modernism
Degree of Integrity	Good
Roofline	Flat
Storeys	2
Primary Cladding	Stucco
Dormers	None
Architectural Description	Modernist house with clean lines and geometric forms. White stucco with black accents. Front portico supported by slender metal posts. Grouped windows.
Landscaping Theme	Original 20th century growth of the public service
Previous Reference List	Yes
Heritage Evaluation	Contributing
Design Value	Yes
Neighbourhood Heritage Statement	Yes
Recognition 1	None

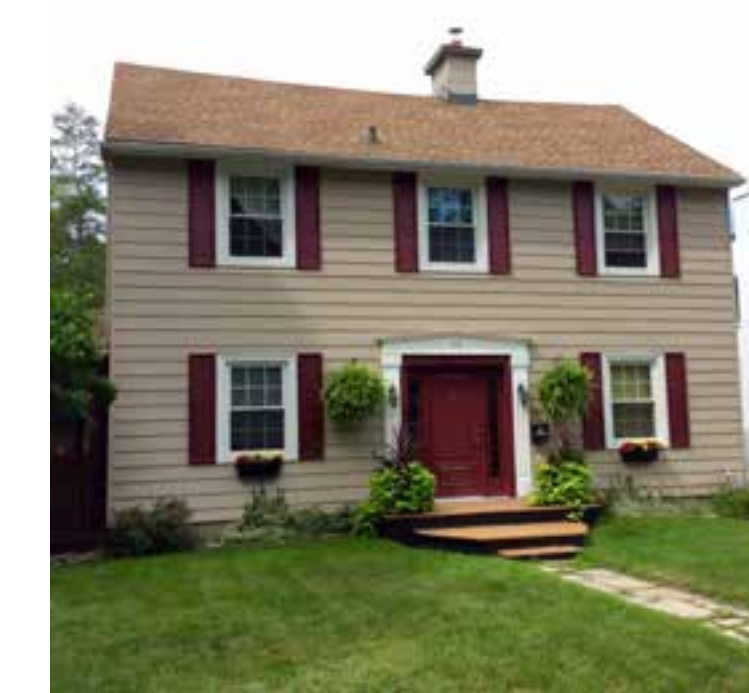
72, ch Range Road

Built As	Detached House
Currently Used As	Residential
Construction Time Frame	c.1941
Primary Architectural Style	Cape Cod
Degree of Integrity	Good
Roofline	Side Gable
Storeys	2
Primary Cladding	Vinyl - Siding
Dormers	None
Architectural Description	Symmetrical residence with three bays. Central entry with sidelights and classical moldings. Shutters on double hung six over six windows.
Landscaping Theme	Original 20th century growth of the public service
Previous Reference List	No
Heritage Evaluation	Contributing
Design Value	Yes
Neighbourhood Heritage Statement	Yes
Recognition 1	None

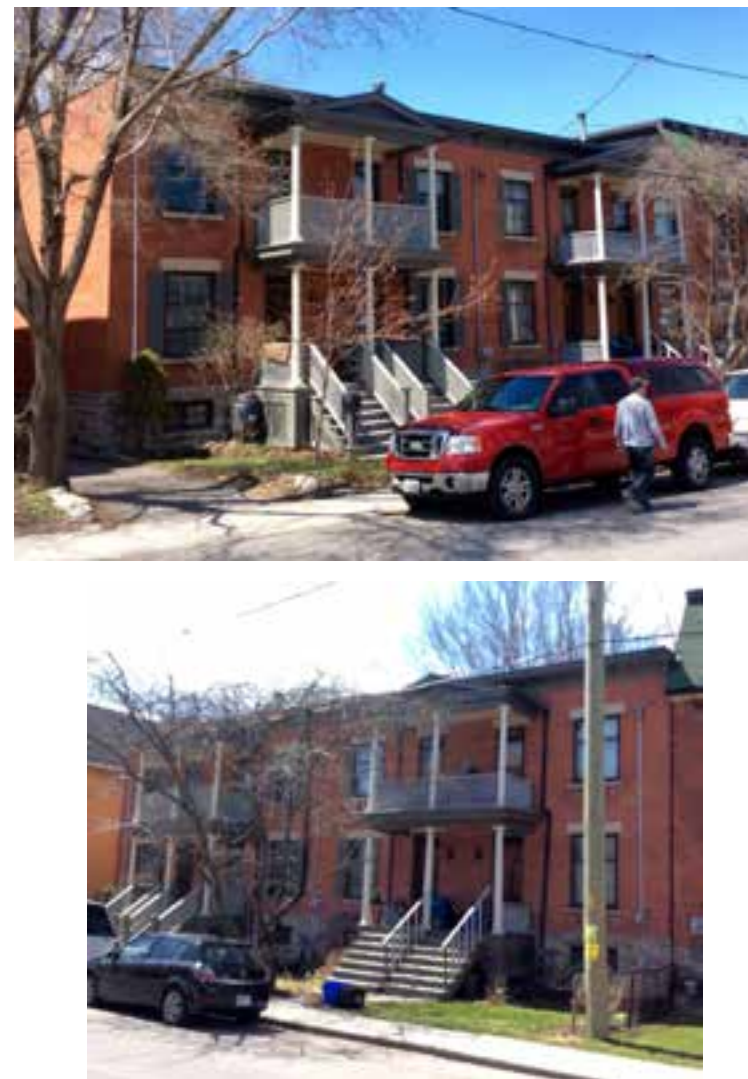
180-186, av Russell Ave

Built As	Row House
Currently Used As	Residential
Construction Time Frame	c.1902
Primary Architectural Style	Edwardian Classicism
Degree of Integrity	Excellent
Roofline	Flat
Storeys	2
Primary Cladding	Brick
Dormers	None
Architectural Description	Symmetrical red brick row with original cornice, stone lintels, sympathetically updated two storey porches capped with Doric columns and shallow pediments.
Landscaping Theme	Original 20th century growth of the public service
Previous Reference List	Yes
Heritage Evaluation	Contributing
Design Value	Yes
Neighbourhood Heritage Statement	Yes
Recognition 1	None

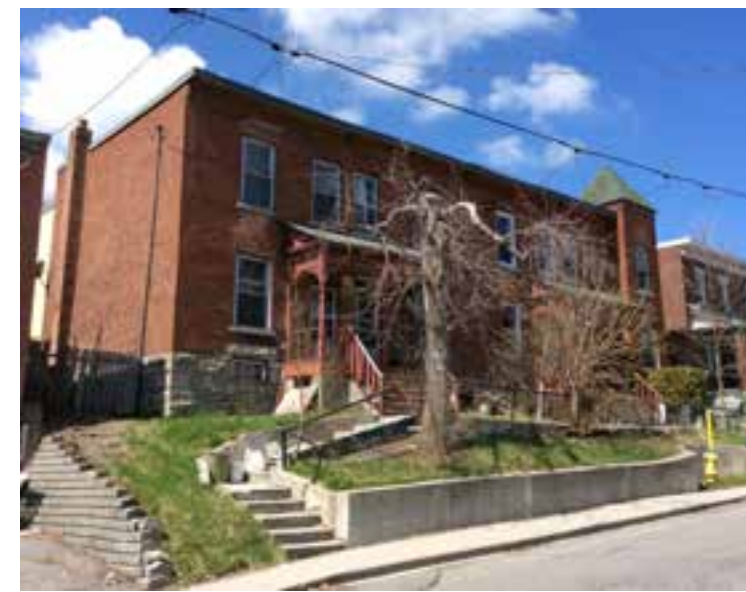
82-88, av Sweetland Ave

Built As	Row House
Currently Used As	Residential
Construction Time Frame	c.1892
Primary Architectural Style	Vernacular
Secondary Architectural Style	Edwardian Classicism
Degree of Integrity	Good
Roofline	Flat
Storeys	2
Primary Cladding	Brick
Dormers	None
Architectural Description	Red brick row house set on elevated lot with end tower on north side. Ornate millwork on porches. Exposed stone foundation and stone sills below windows.
Landscaping Theme	Original Emergence of the National Capital
Previous Reference List	Yes
Heritage Evaluation	Contributing
Design Value	Yes
Neighbourhood Heritage Statement	Yes
Recognition 1	None

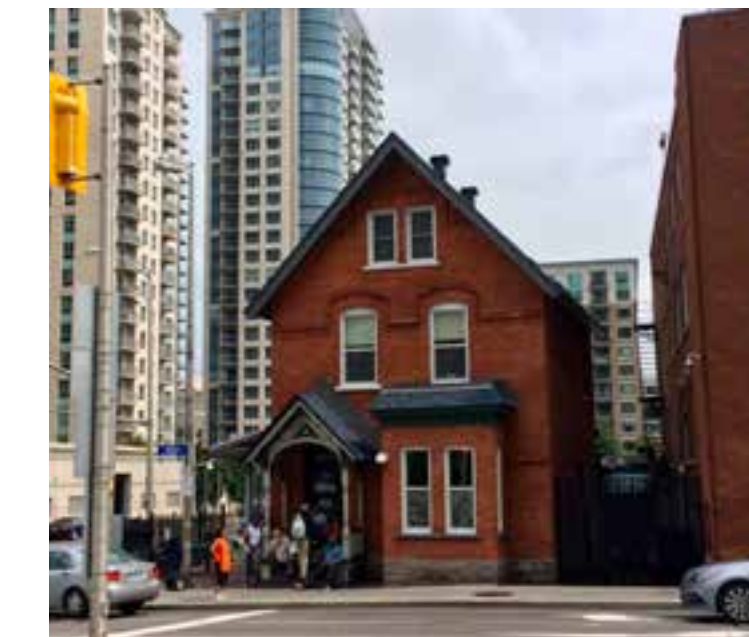
25, rue Waller Street

Built As	Detached House
Currently Used As	Other
Construction Time Frame	c.1875
Primary Architectural Style	Queen Anne Revival
Degree of Integrity	Good
Roofline	Front Gable
Storeys	2.5
Primary Cladding	Brick
Dormers	None
Architectural Description	Red brick building with decorative facade. Segmental arched windows with brick stringcourse and voussoirs above. Gabled porch with decorative millwork. Square projecting bay with windows on first floor.
Landscaping Theme	Altered Early urban settlement
Previous Reference List	No
Heritage Evaluation	Contributing
Comments	Now used as part of the Ottawa Mission
Design Value	Yes
Neighbourhood Heritage Statement	Yes
Recognition 1	None
