Lowertown | Basse-Ville

Sandy Hill | Côte-de-Sable

Evaluating Heritage Value – Heritage Inventory Project

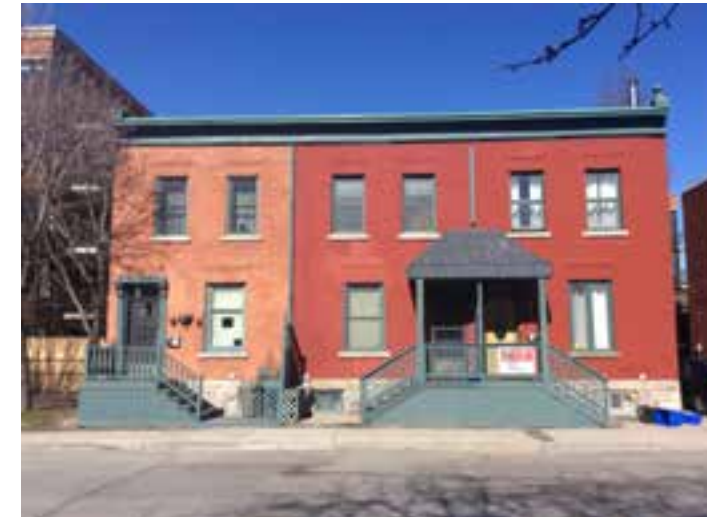
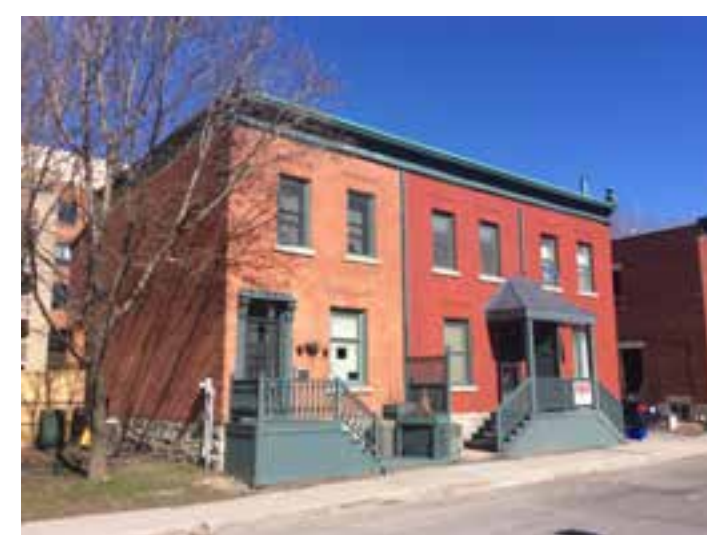
1-5, rue Rose Street

Built As	Row House	Type de bâtiment	Maisons en rangée
Currently Used As	Residential	Vocation actuelle	Bâtiment résidentiel
Construction Time Frame	c.1910	Année(s) de construction	v. 1910
Primary Architectural Style	Vernacular	Style architectural principal	Vernaculaire
Degree of Integrity	Good	État du bâtiment	Satisfaisant
Roofline	Flat	Type de toiture	Toit plat
Stores	2	Nombre d'étages	Deux
Primary Cladding	Brick	Parlement principal	Brique
Architectural Description	Units on south have painted brick. Subtle brick voussoirs and stone sills. Front door transoms remain. North entrance is framed with decorative wood brackets while other units share a hipped roof portico. Simple intact cornice with ornate finials.	Description architecturale	Parément en brique peinte des logements du côté sud. Voussoirs de brique discrets et assises en pierre. Traverses de la porte avant toujours en place. Entrée nord encadrée d'équerres en bois décoratives et accès aux autres logements doté d'un portique à toit en croupe. Corniche rudimentaire intacte avec fleurons ornementaux.

Landscaping	Altered	Aménagement paysager	Modifié
Theme	Streetcar suburbs	Thème	Banlieue-tramway
Previous Reference List	Yes	Liste de référence antérieure	Oui
Heritage Evaluation	Contributing	Valeur patrimoniale	Contributive
Design Value	Yes	Valeur esthétique	Oui
Neighbourhood Heritage Statement	Yes	Déclaration de patrimoine de quartier	Oui
Recognition 1	None	Prix ou mention 1	Néant

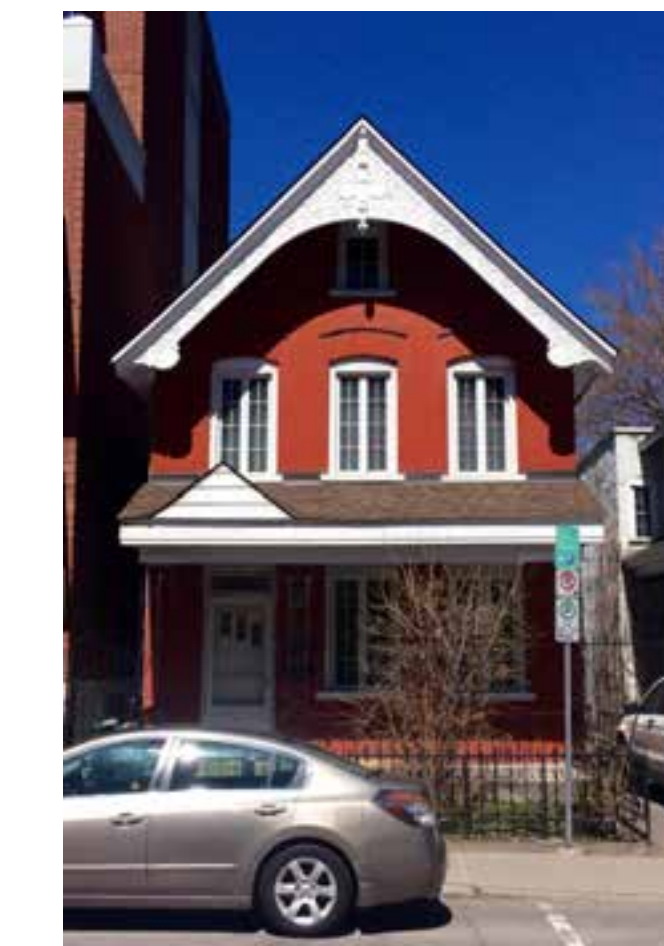
165, rue Clarence Street

Built As	Detached House	Type de bâtiment	Maison individuelle
Currently Used As	Residential - Converted Dwelling	Vocation actuelle	Bâtiment résidentiel - habitation convertie
Construction Time Frame	1893-1894	Année(s) de construction	1893-1894
Primary Architectural Style	Queen Anne Revival	Style architectural principal	Néo-reine-Anne
Degree of Integrity	Excellent	État du bâtiment	Excellent
Architectural Integrity	Windows have been replaced, skylights added to roofline and vinyl siding along east and west sides. Original wood columns and rail replaced with wrought iron.	État architectural	Les fenêtres ont été remplacées, les lanterneaux ont été ajoutés sur le toit et un parément de vinyle a été posé sur le flanc est et le flanc ouest. Les colonnes et la rambarde en bois d'origine ont été remplacées par des ouvrages en fer forgé.
Roofline	Front Gable	Type de toiture	Toit à pignon avant
Stores	2.5	Nombre d'étages	Deux et demi

Primary Cladding	Brick	Parément principal	Brique
Dormers	Dormer - Shed	Lucarnes	Lucarne rampante
Architectural Description	Brick voussoirs above second floor windows, all windows segmental arched with small window in gable end. Elaborate bargeboard trim. Original red brick façade.	Description architecturale	Voussoirs en brique au-dessus des fenêtres de l'étage; toutes les fenêtres sont dotées d'un arc bombé; petite fenêtre sous l'extrémité du pignon. Bordure de pignon finement ouvragée. Façade de brique rouge d'origine.
Landscaping	Original	Aménagement paysager	D'origine
Theme	Early urban settlement	Thème	Début de l'urbanisation
Previous Reference List	Yes	Liste de référence antérieure	Oui
Heritage Evaluation	Contributing	Valeur patrimoniale	Contributive
Design Value	Yes	Valeur esthétique	Oui
Neighbourhood Heritage Statement	Yes	Déclaration de patrimoine de quartier	Oui
Recognition 1	None	Prix ou mention 1	Néant

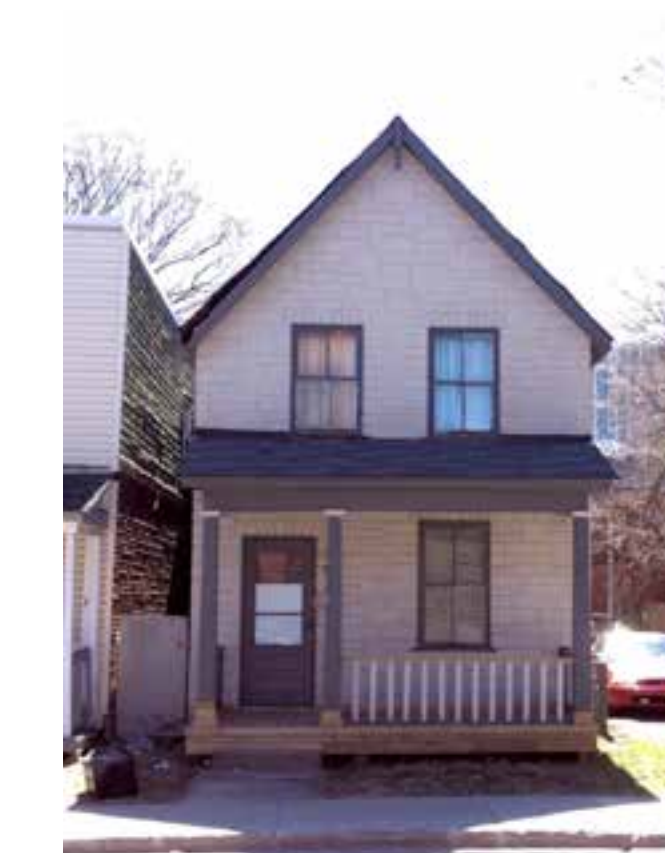
238, rue Clarence Street

Built As	Detached House	Type de bâtiment	Maison individuelle
Currently Used As	Residential	Vocation actuelle	Bâtiment résidentiel
Construction Time Frame	c.1862	Année(s) de construction	v. 1862
Primary Architectural Style	Vernacular	Style architectural principal	Vernaculaire
Degree of Integrity	Excellent	État du bâtiment	Excellent
Roofline	Front Gable	Type de toiture	Toit à pignon avant
Stores	2	Nombre d'étages	Deux
Primary Cladding	Stone - Cut stone	Parément principal	Pierre - pierre de taille
Dormers	None	Lucarnes	Aucune
Architectural Description	Simple front gable residence with angel stone cladding. Verandah extends across façade. Decorative finial at peak of gable and voussoirs over original wood two over two windows.	Description architecturale	Modeste résidence à toit à pignon avant avec paréments de pierre artificielle. La véranda s'étend sur toute la largeur de la façade. Fleuron décoratif au faite du pignon et voussoirs sur le bois d'origine de deux fenêtres.

Landscaping	Original	Aménagement paysager	D'origine
Theme	Early urban settlement	Thème	Début de l'urbanisation
Previous Reference List	Yes	Liste de référence antérieure	Oui
Heritage Evaluation	Contributing	Valeur patrimoniale	Contributive
Design Value	Yes	Valeur esthétique	Oui
Neighbourhood Heritage Statement	Yes	Déclaration de patrimoine de quartier	Oui
Recognition 1	None	Prix ou mention 1	Néant

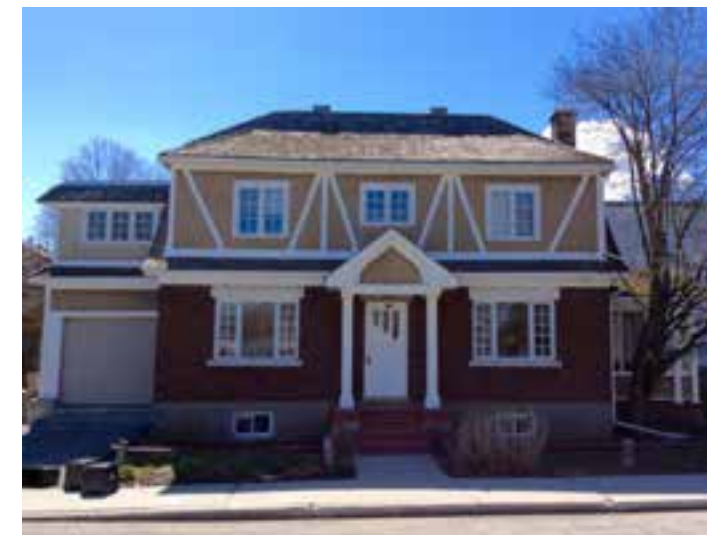
336, rue Cathcart Street

Built As	Detached House	Type de bâtiment	Maison individuelle
Currently Used As	Residential	Vocation actuelle	Bâtiment résidentiel
Construction Time Frame	c.1966	Année(s) de construction	v. 1966
Primary Architectural Style	Tudor Revival	Style architectural principal	Néo-Tudor
Degree of Integrity	Excellent	État du bâtiment	Excellent
Roofline	Hipped	Type de toiture	Toit en croupe
Stores	2	Nombre d'étages	Deux
Primary Cladding	Brick	Parément principal	Brique
Dormers	None	Lucarnes	Aucune
Architectural Description	Symmetrical façade with half timbering on second storey. Portico with ogee shape in gable, supported by square posts. Cedar shingles on all roof features.	Description architecturale	Façade symétrique avec colombage sur le revêtement de l'étage. Portique à pignon mouluré, égayé par des colonnes carrées. Bardeaux de cèdre sur l'ensemble du toit.
Landscaping	Original	Aménagement paysager	D'origine

Theme	Post-war housing boom	Thème	Essor de la construction de logements après la Deuxième Guerre mondiale.
Previous Reference List	Yes	Liste de référence antérieure	Oui
Heritage Evaluation	Contributing	Valeur patrimoniale	Contributive
Design Value	Yes	Valeur esthétique	Oui
Neighbourhood Heritage Statement	Yes	Déclaration de patrimoine de quartier	Oui
Recognition 1	None	Prix ou mention 1	Néant

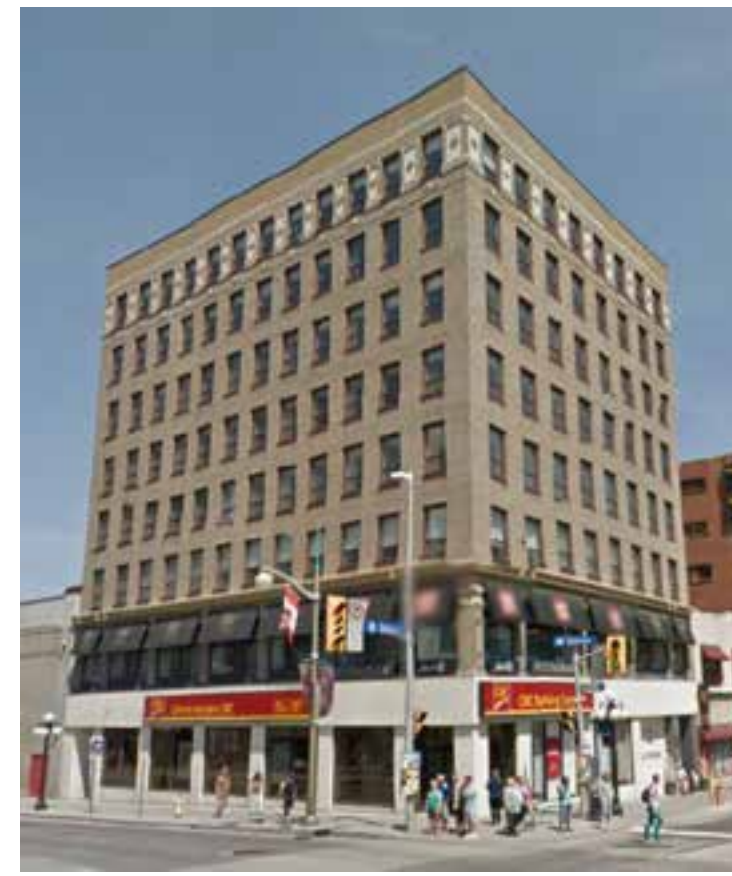
41, rue Rideau Street

Common Name / Building Name	Plaza Building	Appellation courante du bâtiment	Édifice Plaza
Status	Complete	État de la construction	Construction achevée
Built As	Mixed Use	Type de bâtiment	Vocation mixte
Currently Used As	Mixed Use	Vocation actuelle	Vocation mixte
Construction Time Frame	c.1916	Année(s) de construction	v. 1916
Primary Architectural Style	Other	Style architectural principal	Autre
Degree of Integrity	Excellent	État du bâtiment	Excellent
Roofline	Flat	Type de toiture	Toit plat
Stores	>4	Nombre d'étages	Plus de quatre
Primary Cladding	Brick	Parément principal	Brique
Dormers	None	Lucarnes	Aucune
Architectural Description	Modest Chicago Style building with first two floors as commercial space, and upper floors used for office. Brown brick, with decorative cornice dividing commercial from office. Coloured brickwork in attic storey.	Description architecturale	Édifice dépourvu de style Chicago; les deux premiers niveaux ont une vocation commerciale et les niveaux supérieurs sont aménagés en bureaux. Brique brune avec corniche décorative divisant les niveaux à vocation commerciale et les étages aménagés en bureaux. Parément de brique de couleur au dernier étage.

Landscaping	Altered	Aménagement paysager	Modifié
Theme	Trade and Commerce	Thème	Commerce
Previous Reference List	Yes	Liste de référence antérieure	Oui
Heritage Evaluation	Contributing	Valeur patrimoniale	Contributive
Design Value	Yes	Valeur esthétique	Oui
Neighbourhood Heritage Statement	Yes	Déclaration de patrimoine de quartier	Oui
Recognition 1	None	Prix ou mention 1	Néant

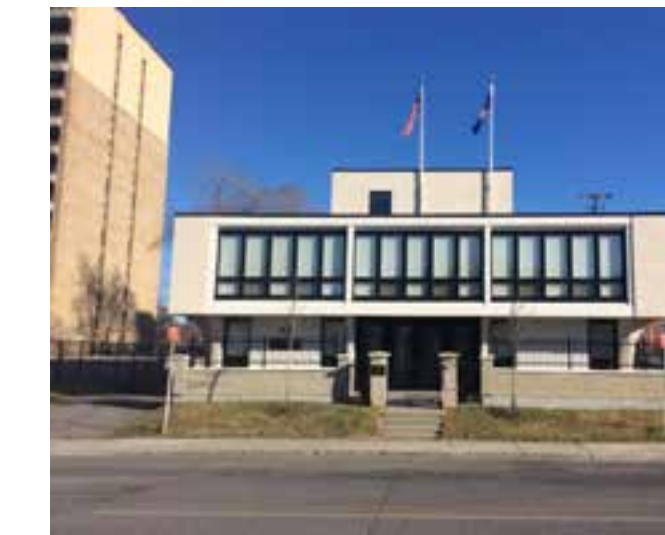
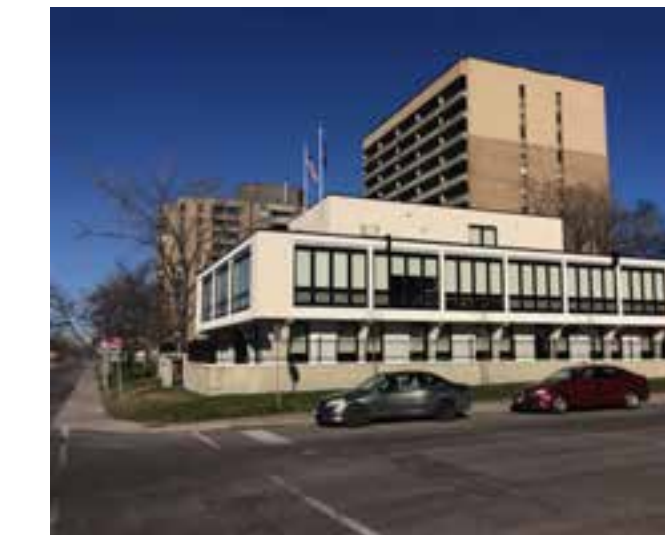
60, rue Boteler Street

Common Name / Building Name	High Commission of Malaysia	Appellation courante du bâtiment	Haut-commissariat de Malaisie
Status	Complete	État de la construction	Construction achevée
Built As	Embassy	Type de bâtiment	Ambassade
Currently Used As	Embassy	Vocation actuelle	Ambassade
Construction Time Frame	c.1968	Année(s) de construction	v. 1968
Primary Architectural Style	Modernism	Style architectural principal	Modernisme
Degree of Integrity	Excellent	État du bâtiment	Excellent
Roofline	Flat	Type de toiture	Toit plat
Stores	2	Nombre d'étages	Deux
Primary Cladding	Concrete - Cast	Parément principal	Béton - coulé
Dormers	None	Lucarnes	Aucune
Architectural Description	Midcentury modern office building with abundant vertical windows across the rectangular second floor, which is perched on a recessed podium with decorative concrete arches extending from second floor to the ground.	Description architecturale	Immeuble de bureaux moderne datant du milieu du siècle dernier, doté de nombreuses fenêtres verticales sur l'ensemble du deuxième niveau rectangulaire, en porte-à-faux sur un podium doté de colonnes de béton décoratives en demi-arc sur la hauteur du rez-de-chaussée.

Landscaping	Original	Aménagement paysager	D'origine
Theme	Canada and the World	Thème	Le Canada et le monde
Previous Reference List	Yes	Liste de référence antérieure	Oui
Heritage Evaluation	Contributing	Valeur patrimoniale	Contributive
Design Value	Yes	Valeur esthétique	Oui
Neighbourhood Heritage Statement	Yes	Déclaration de patrimoine de quartier	Oui
Recognition 1	None	Prix ou mention 1	Néant

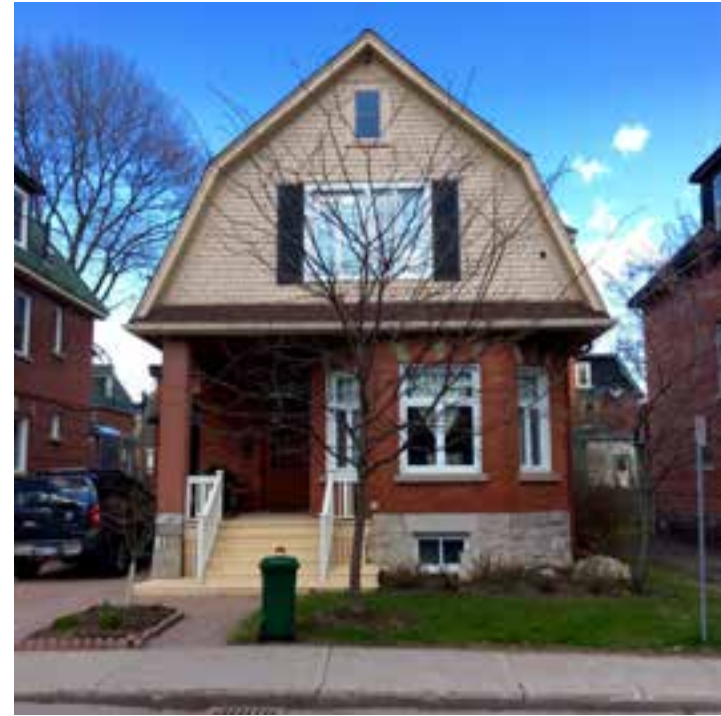
65, av Blackburn Avenue

Built As	Detached House
Currently Used As	Residential
Construction Time Frame	c.1922
Primary Architectural Style	Vernacular
Degree of Integrity	Good
Roofline	Gambrel
Storeys	2.5
Primary Cladding	Brick
Dormers	None
Architectural Description	Red brick and cedar shingle house with large front facing gambrel roof. Alternating stone voussoirs over three sided bay windows. Large recessed porch and exposed stone foundation. Dutch Colonial Revival influences.
Landscaping Theme	Altered 20th century growth of the public service
Previous Reference List	Yes
Heritage Evaluation	Contributing
Design Value	Yes
Neighbourhood Heritage Statement	Yes
Recognition 1	None

Type de bâtiment	Maison individuelle
Vocation actuelle	Bâtiment résidentiel
Année(s) de construction	v. 1922
Style architectural principal	Vernaculaire
État du bâtiment	Satisfaisant
Type de toiture	Toit mansardé
Nombre d'étages	Deux et demi
Revêtement principal	Brique
Lucarnes	Aucune
Description architecturale	Maison de brique rouge et de bardeaux de cèdre avec grand toit à pignon mansardé en façade. Voussoirs de pierre décalés surmontant les fenêtres panoramiques sur les trois côtés de la baie. Grand porche en retrait et fondations à parement de pierre hors sol. Influences néocoloniales néerlandaises.
Aménagement paysager	Modifié
Thème	Croissance de la fonction publique au XX ^e siècle
Liste de référence antérieure	Oui
Valeur patrimoniale	Contributive
Valeur esthétique	Oui
Déclaration de patrimoine de quartier	Oui
Prix ou mention 1	Néant

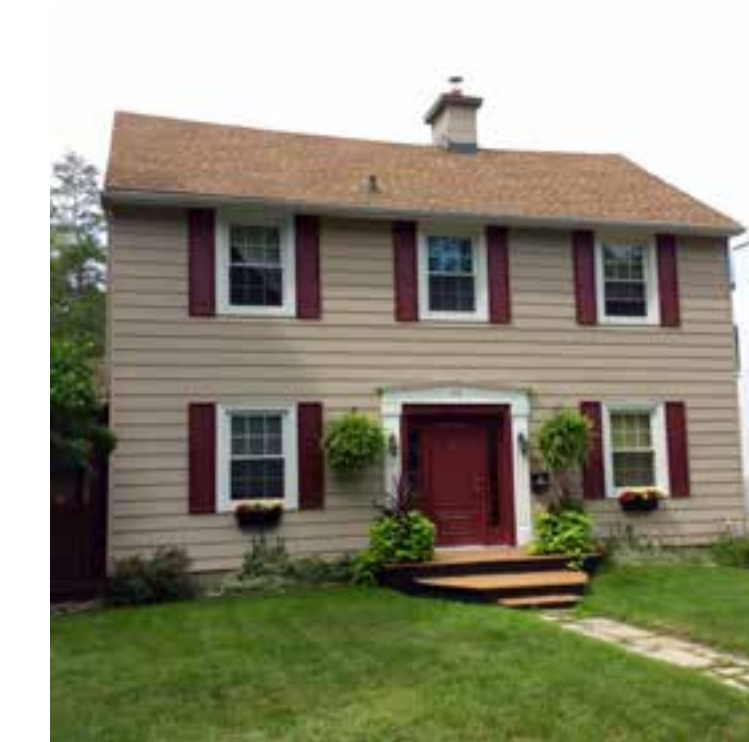
72, ch Range Road

Built As	Detached House
Currently Used As	Residential
Construction Time Frame	c.1941
Primary Architectural Style	Cape Cod
Degree of Integrity	Good
Roofline	Side Gable
Storeys	2
Primary Cladding	Vinyl - Siding
Dormers	None
Architectural Description	Symmetrical residence with three bays. Central entry with sidelights and classical moldings. Shutters on double hung six over six windows.
Landscaping Theme	Original 20th century growth of the public service
Previous Reference List	No
Heritage Evaluation	Contributing
Design Value	Yes
Neighbourhood Heritage Statement	Yes
Recognition 1	None

Type de bâtiment	Maison individuelle
Vocation actuelle	Bâtiment résidentiel
Année(s) de construction	v. 1941
Style architectural principal	Cape Cod
État du bâtiment	Satisfaisant
Type de toiture	Toit à pignon latéral
Nombre d'étages	Deux
Revêtement principal	Clin de vinyle
Lucarnes	Aucune
Description architecturale	Résidence symétrique dotée de trois baies. Entrée centrale avec fenêtres latérales et moulures classiques. Volets encadrant les fenêtres à guillemet.
Aménagement paysager	D'origine
Thème	Croissance de la fonction publique au XX ^e siècle
Liste de référence antérieure	Non
Valeur patrimoniale	Contributive
Valeur esthétique	Oui
Déclaration de patrimoine de quartier	Oui
Prix ou mention 1	Néant

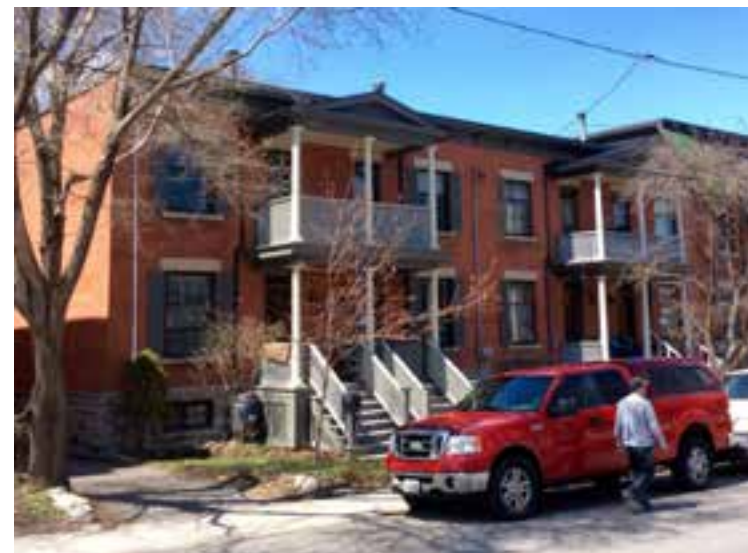
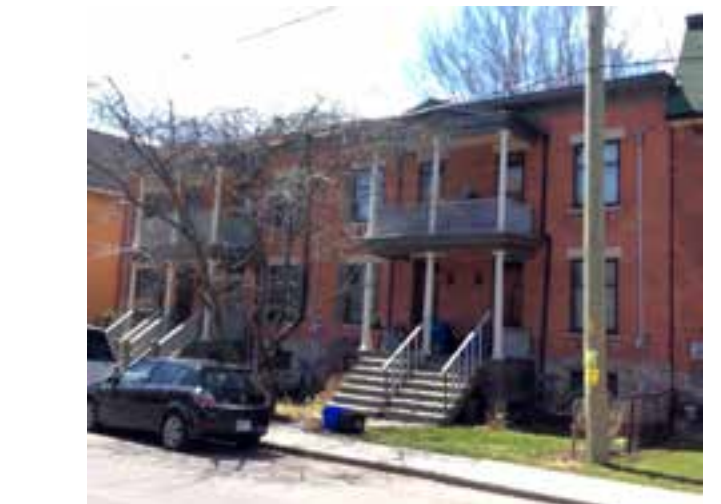
180-186, av Russell Ave

Built As	Row House
Currently Used As	Residential
Construction Time Frame	c.1902
Primary Architectural Style	Edwardian Classicism
Degree of Integrity	Excellent
Roofline	Flat
Storeys	2
Primary Cladding	Brick
Dormers	None
Architectural Description	Symmetrical red brick row with original cornice, stone lintels, sympathetically updated two storey porches capped with Doric columns and shallow pediments.
Landscaping Theme	Original 20th century growth of the public service
Previous Reference List	Yes
Heritage Evaluation	Contributing
Design Value	Yes
Neighbourhood Heritage Statement	Yes
Recognition 1	None

Type de bâtiment	Maisons en rangée
Vocation actuelle	Bâtiment résidentiel
Année(s) de construction	v. 1902
Style architectural principal	Classicisme édouardien
État du bâtiment	Excellent
Type de toiture	Toit plat
Nombre d'étages	Deux
Revêtement principal	Brique
Lucarnes	Aucune
Description architecturale	Maisons en rangée symétriques de brique rouge, avec corniche d'origine, linteaux de pierre, porches actualisés pour s'harmoniser sur les deux niveaux; les porches sont étagés par des colonnes doriques et couronnés de frontons en retrait.
Aménagement paysager	D'origine
Thème	Croissance de la fonction publique au XX ^e siècle
Liste de référence antérieure	Oui
Valeur patrimoniale	Contributive
Valeur esthétique	Oui
Déclaration de patrimoine de quartier	Oui
Prix ou mention 1	Néant
