Étude sur la modération de la circulation sur le chemin Knoxdale

Conditions de circulation existantes et mesures recommandées

Mai 2025

Services de la planification des transports

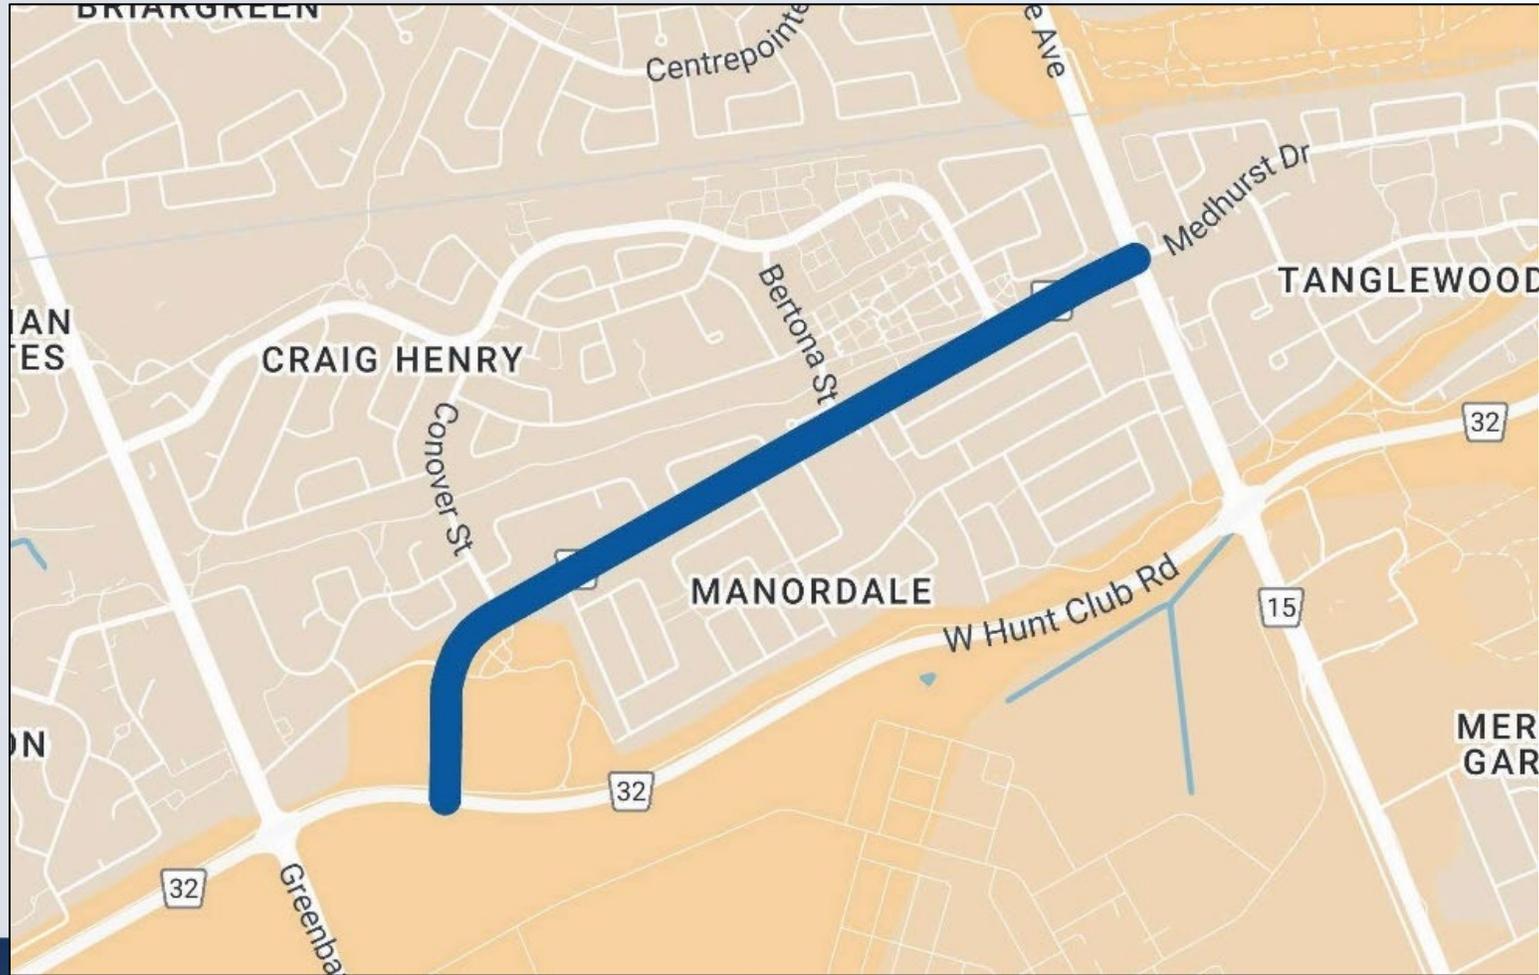
Aire d'étude

- Route collectrice
- Largeur : entre 10,9 m et 11,1 m
- Limite de vitesse : 40 km/h
- Utilisation du sol : principalement résidentielle de banlieue
- Installations sensibles : parc Ben-Franklin, école primaire catholique St. John XXIII, Parc Manordale
- Rue essentielle pour les interventions d'urgence du Service des incendies d'Ottawa

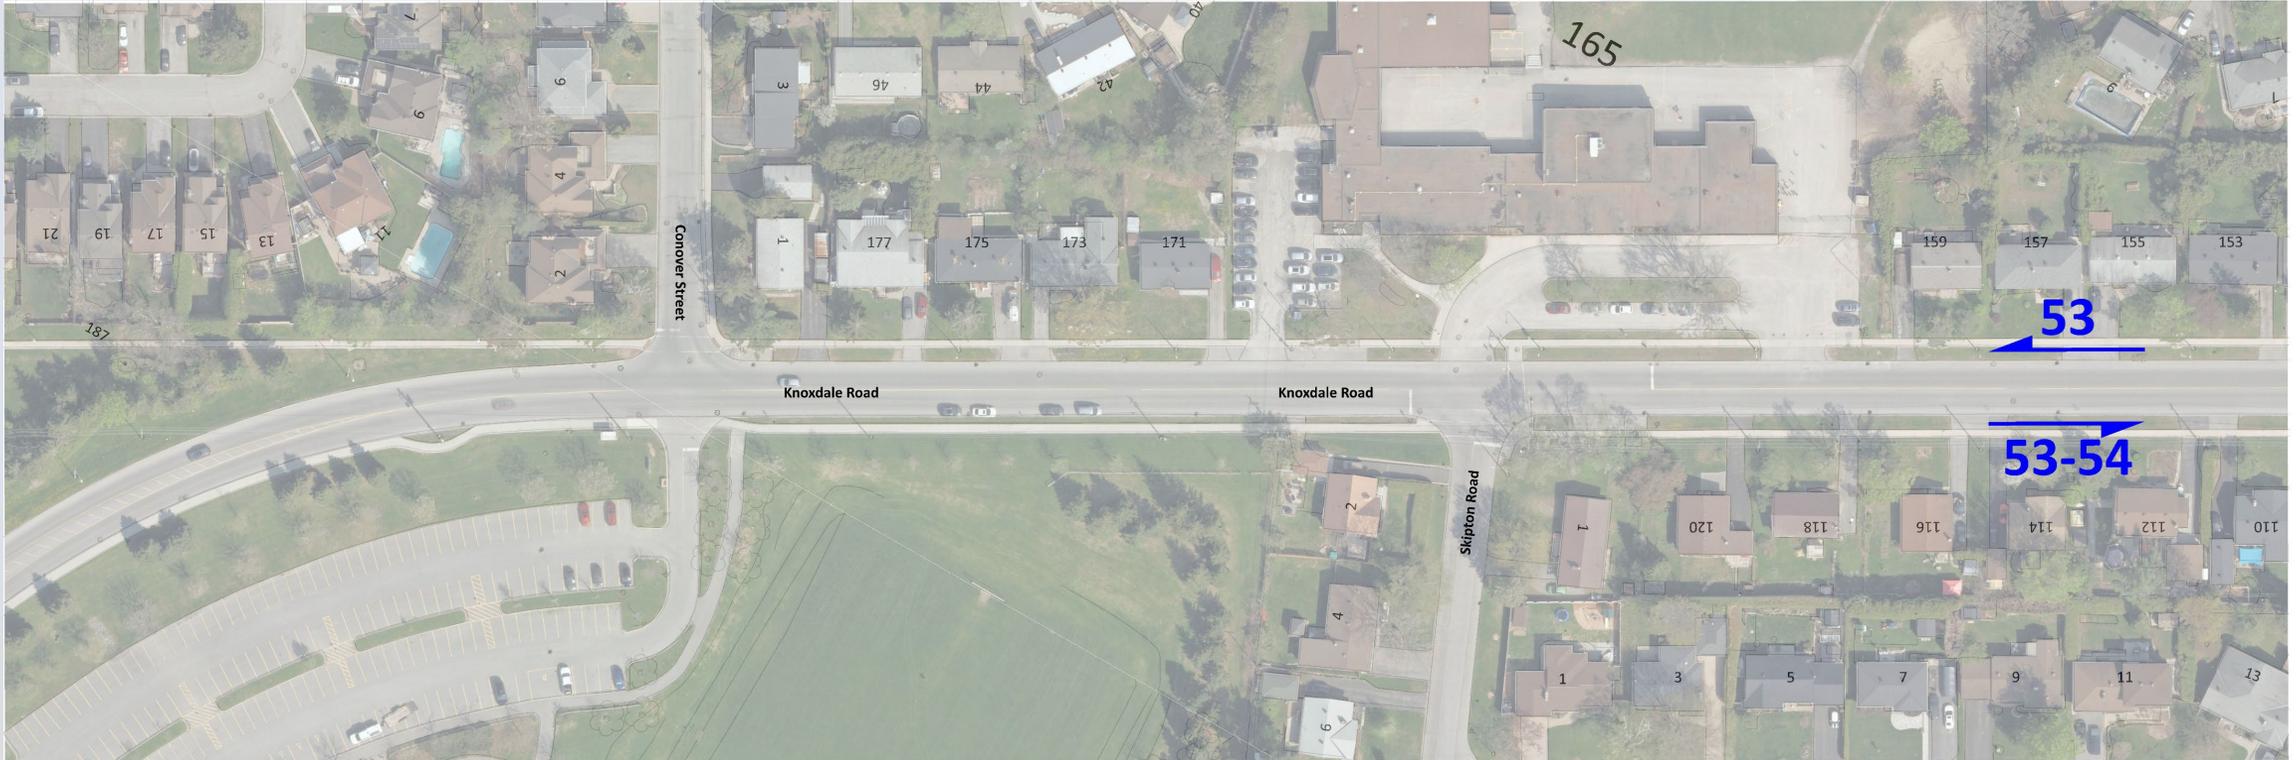
85^e centile de la vitesse*

*85^e centile de la vitesse : vitesse à laquelle ou en dessous de laquelle 85 % des véhicules circulent

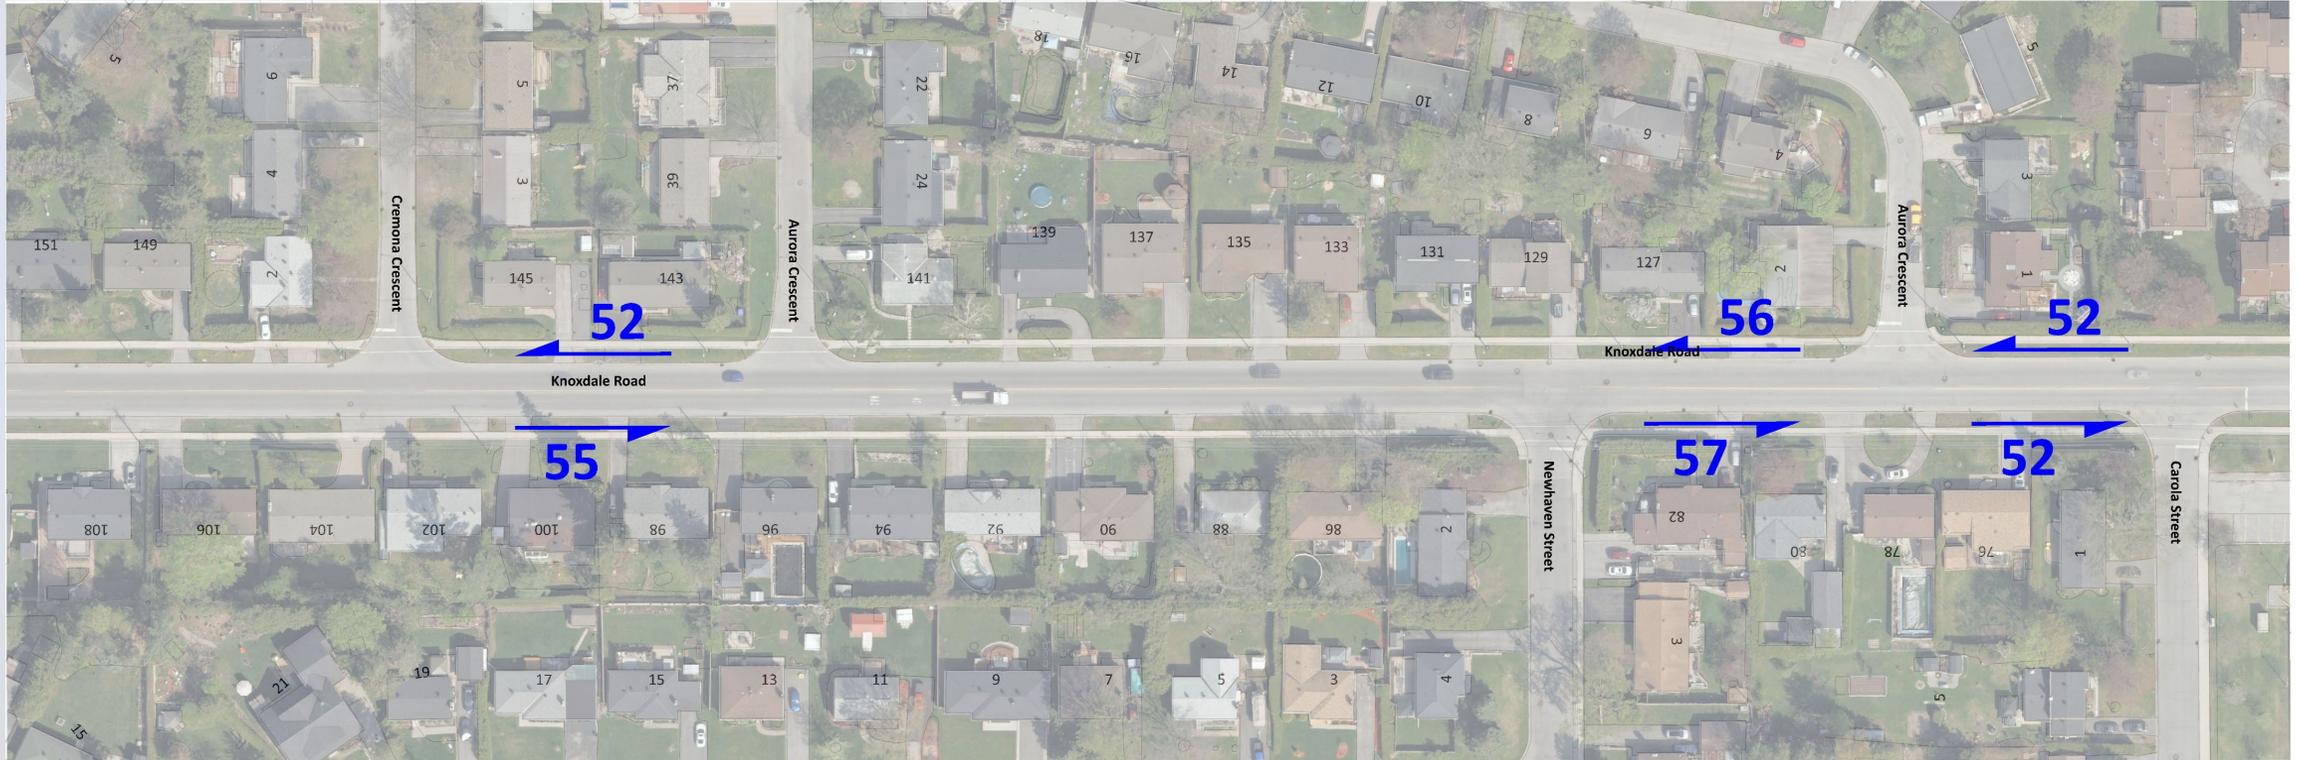
85^e centile de la vitesse*

*85^e centile de la vitesse : vitesse à laquelle ou en dessous de laquelle 85 % des véhicules circulent

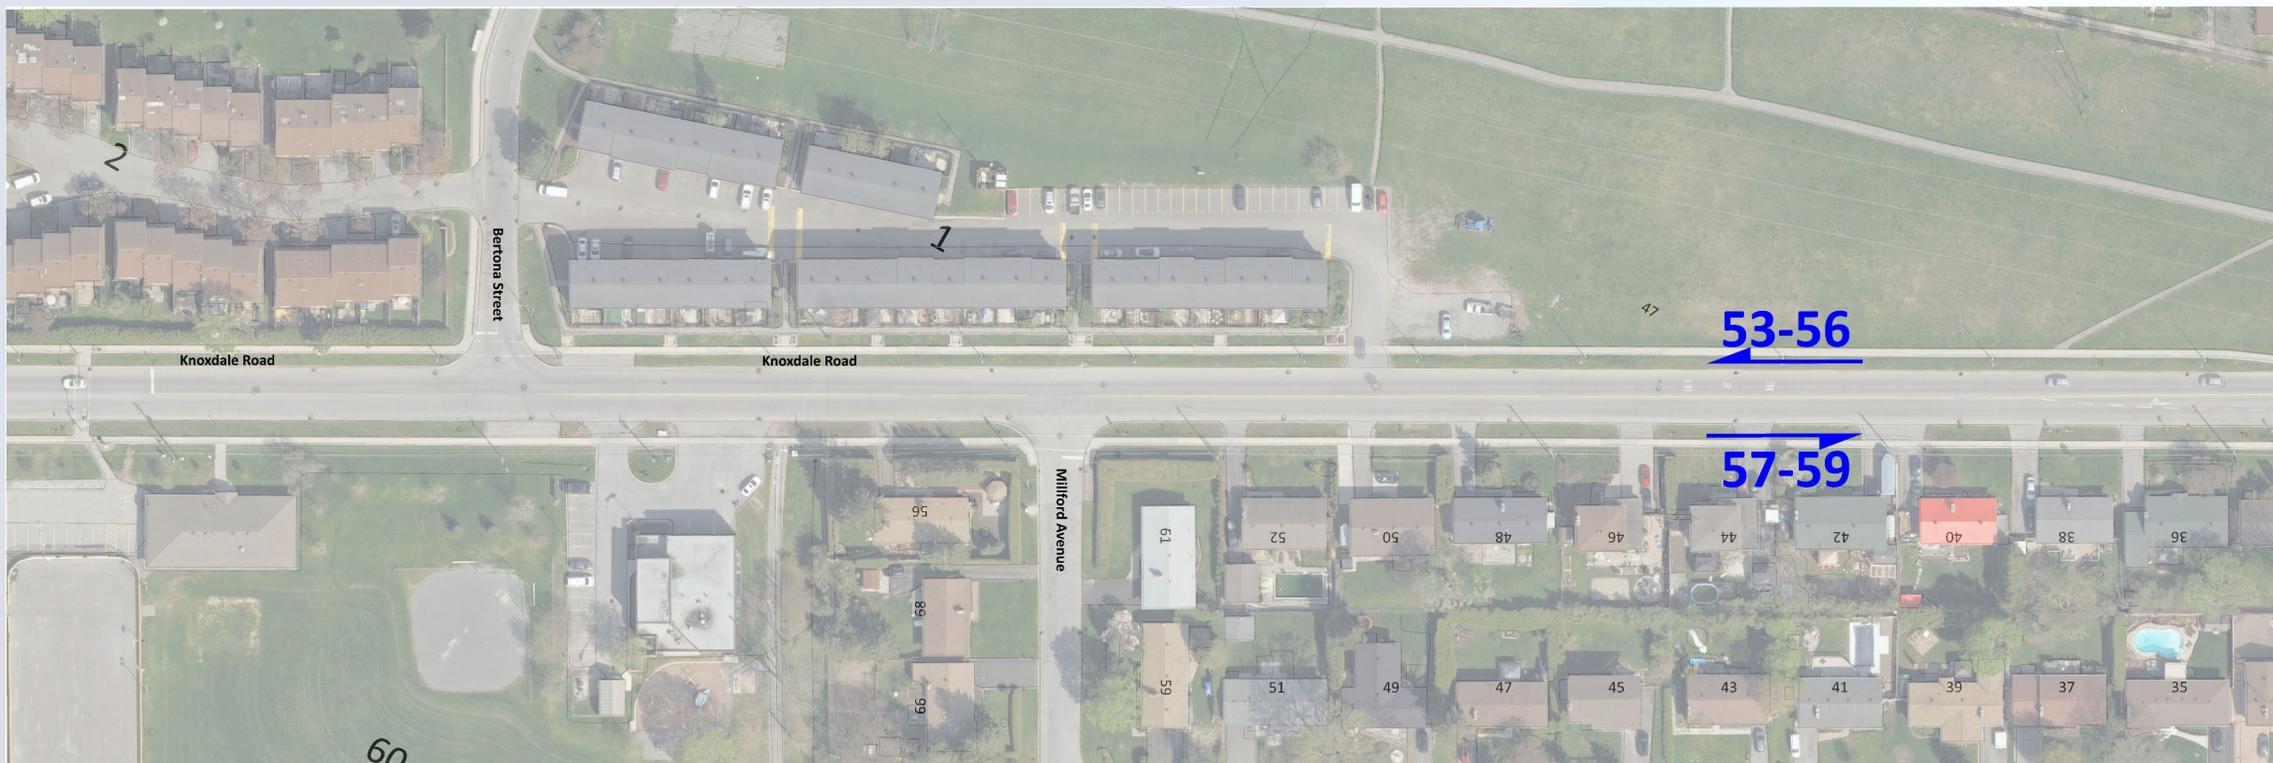
85^e centile de la vitesse*

*85^e centile de la vitesse : vitesse à laquelle ou en dessous de laquelle 85 % des véhicules circulent

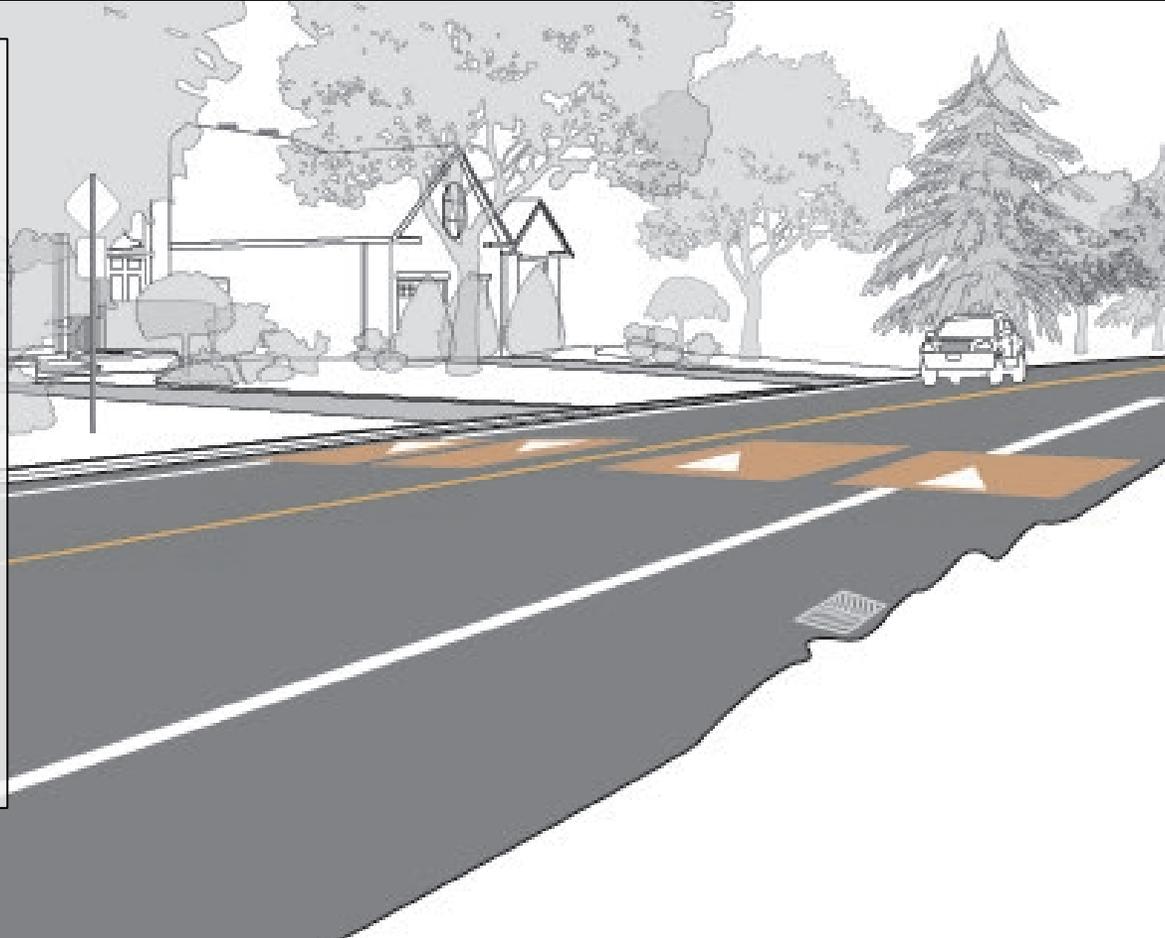
Coussins berlinois

Les coussins berlinois sont des dispositifs de chaussée surélevés conçus pour ralentir les véhicules tout en permettant aux plus gros véhicules comme les véhicules d'urgence et de transport en commun de passer sans trop de perturbations.

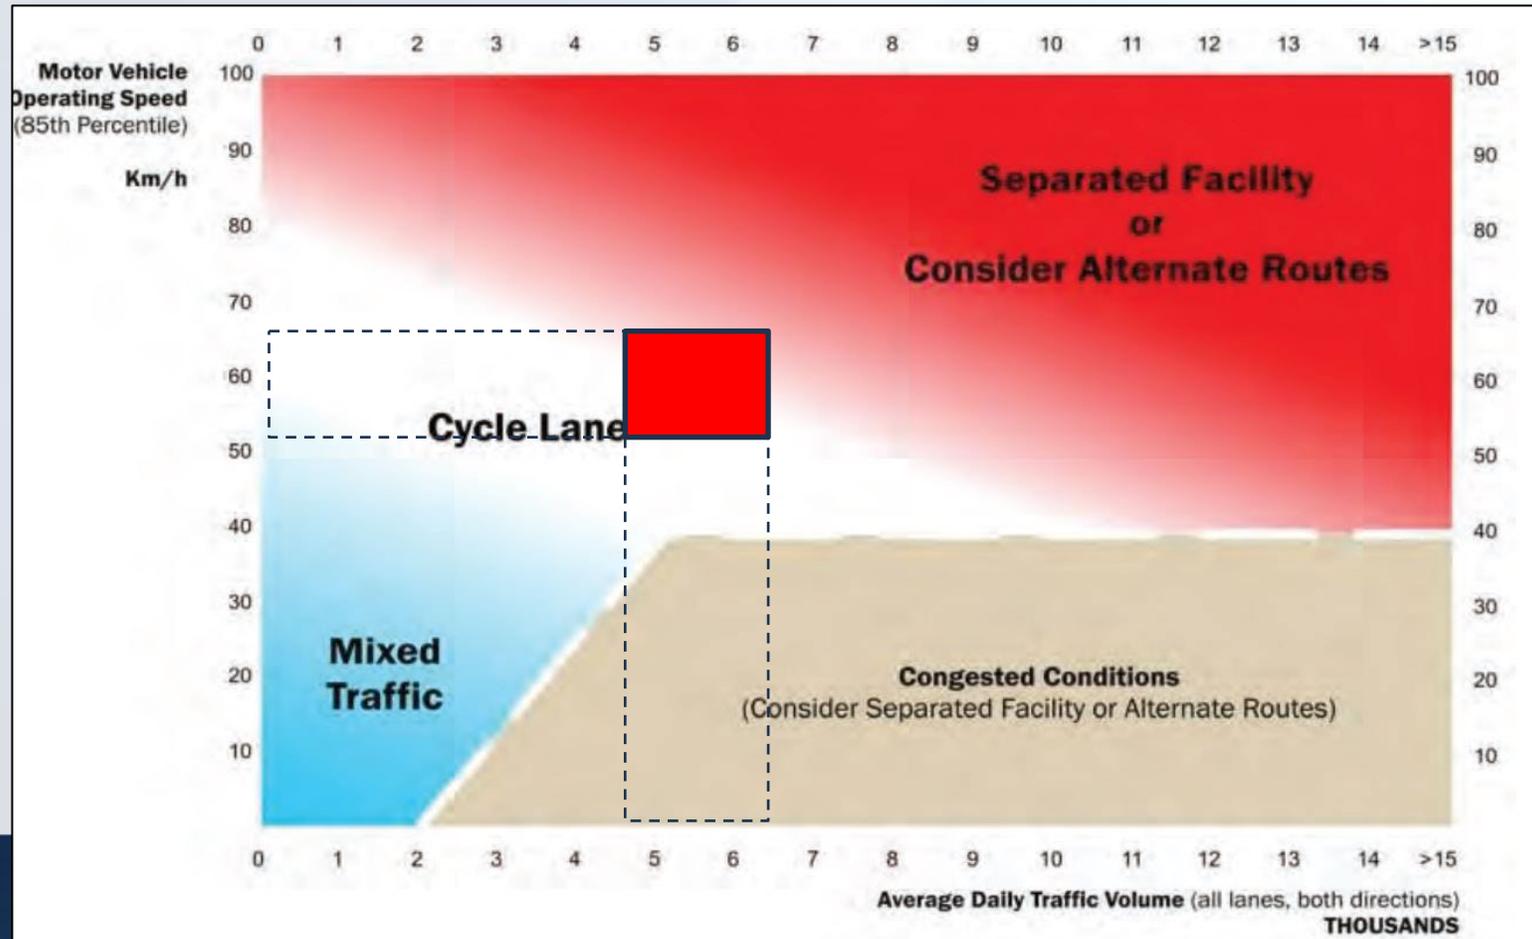
Nomogramme pour la présélection des installations cyclables (Plan sur le cyclisme 2013)

- De même, le [Plan sur le cyclisme d'Ottawa](#) promeut des politiques favorables au cyclisme dans les environnements urbains et suburbains.
- On suggère de faire du chemin Knoxdale un itinéraire cyclable. Selon le volume de circulation quotidien et la vitesse le long du chemin Knoxdale, on recommande des bandes cyclables ou une installation distincte.

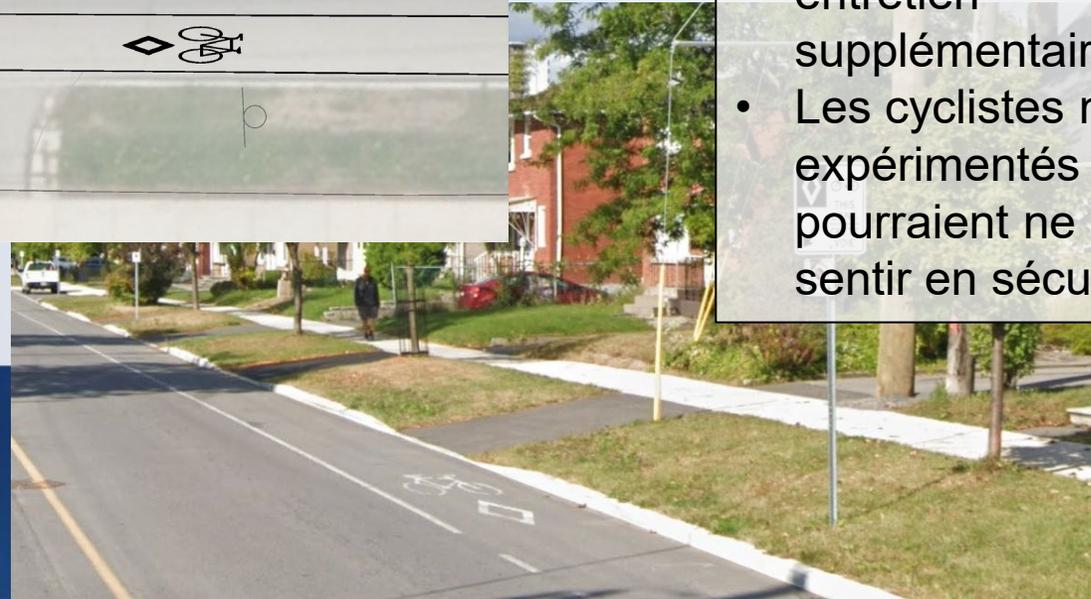
Les bandes cyclables sont des parties de la chaussée désignées par des panneaux et des marquages sur la chaussée à l'usage exclusif des cyclistes. Elles séparent les cyclistes des véhicules circulant à plus grande vitesse, en leur offrant un espace dédié.

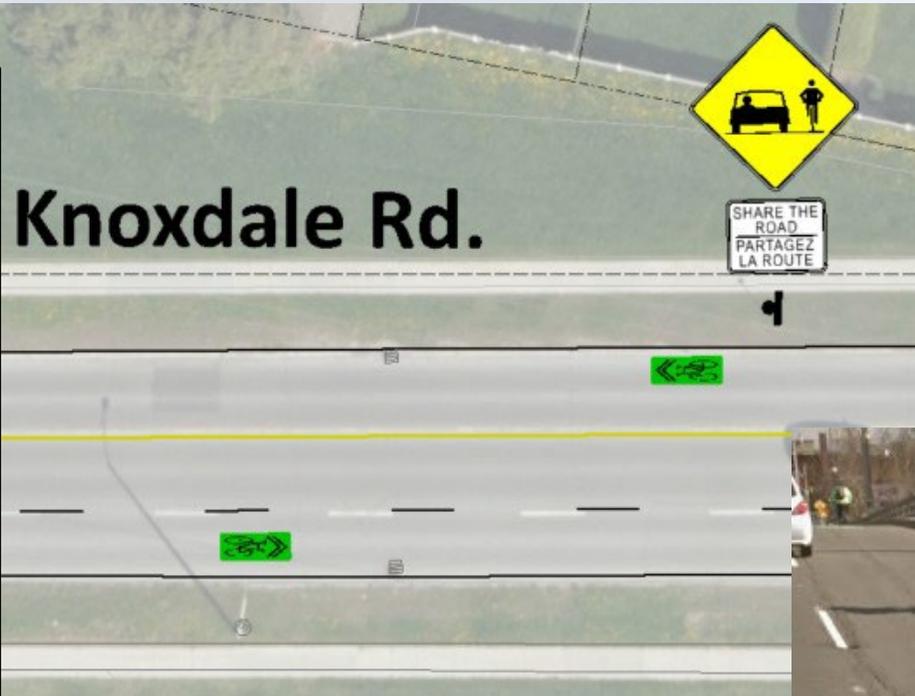
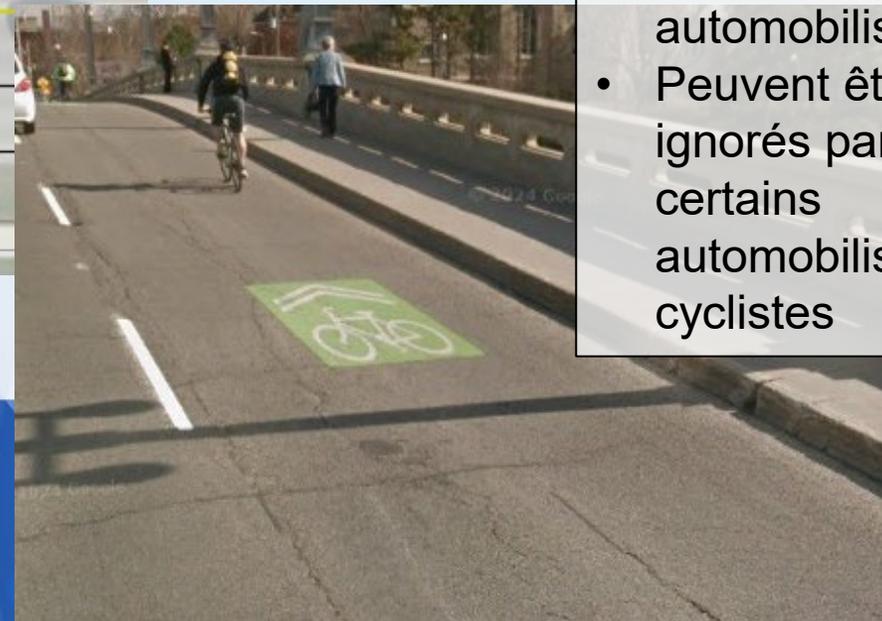
Chevrons très voyants

Les chevrons très voyants sont des marquages de voie partagée améliorés et à haute visibilité qui indiquent où les cyclistes doivent rouler sur les routes partagées avec les véhicules à moteur.

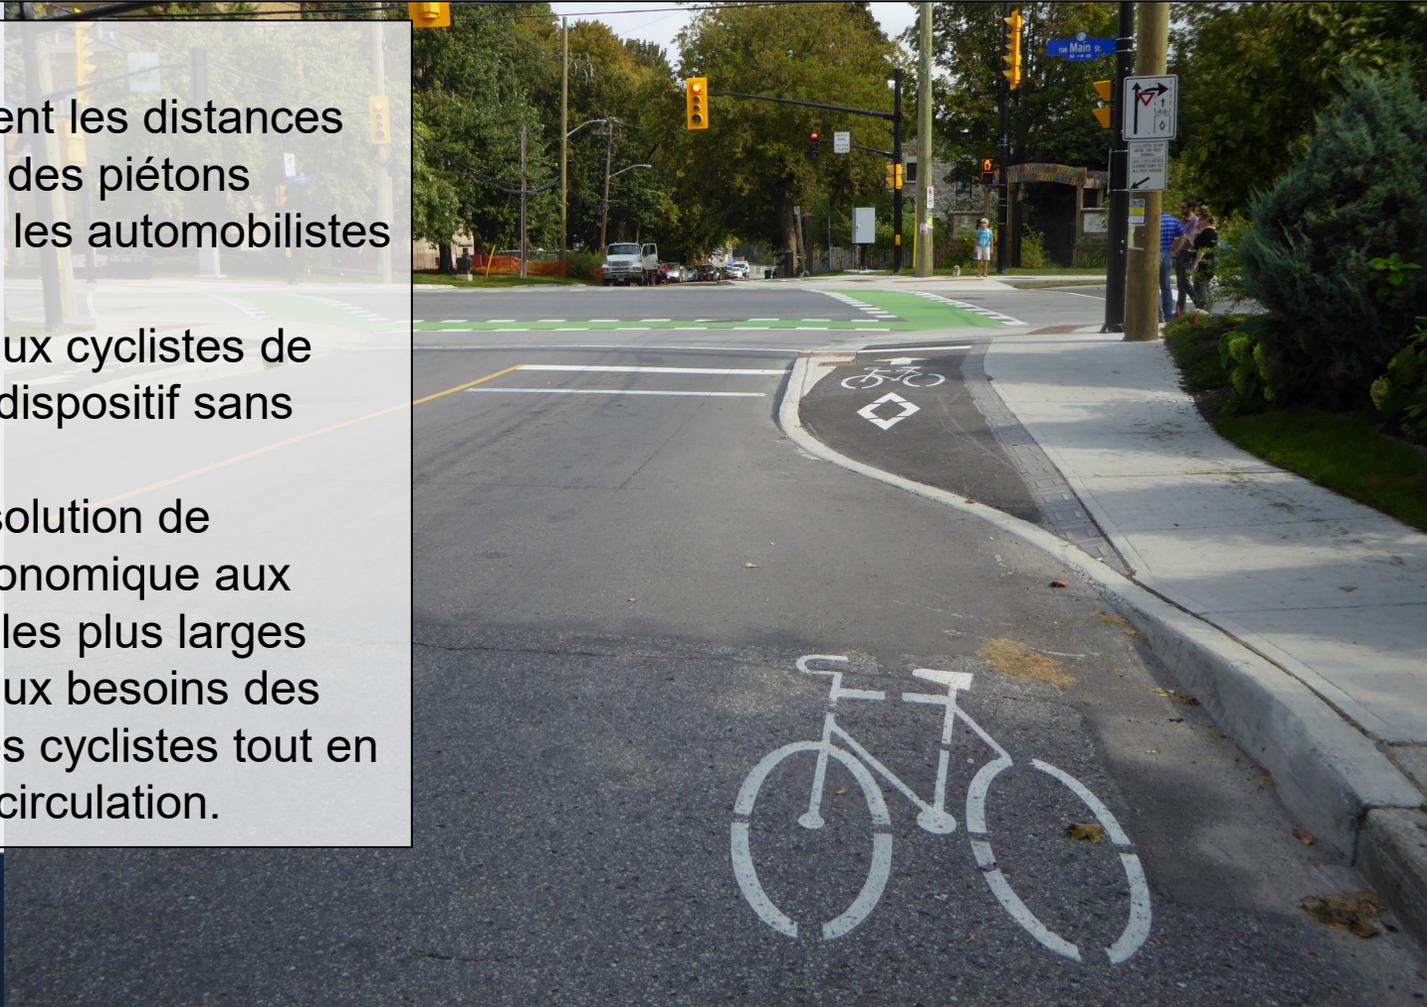
Avancées de trottoir avec voie cyclable

Les avancées de trottoir avec voie cyclable sont des dispositifs de chaussée surélevés conçus pour rétrécir la voie de circulation, réduire la vitesse des véhicules et offrir une surface lisse pour les cyclistes.

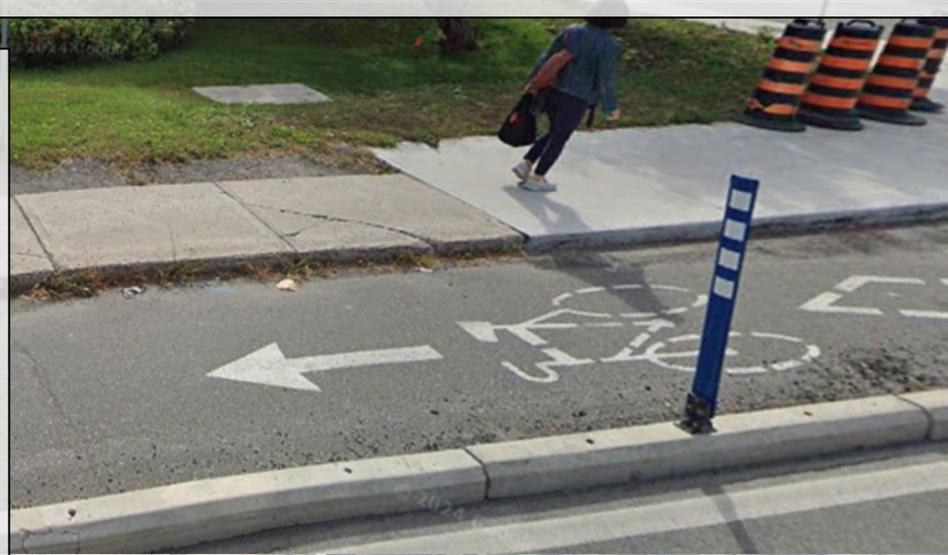
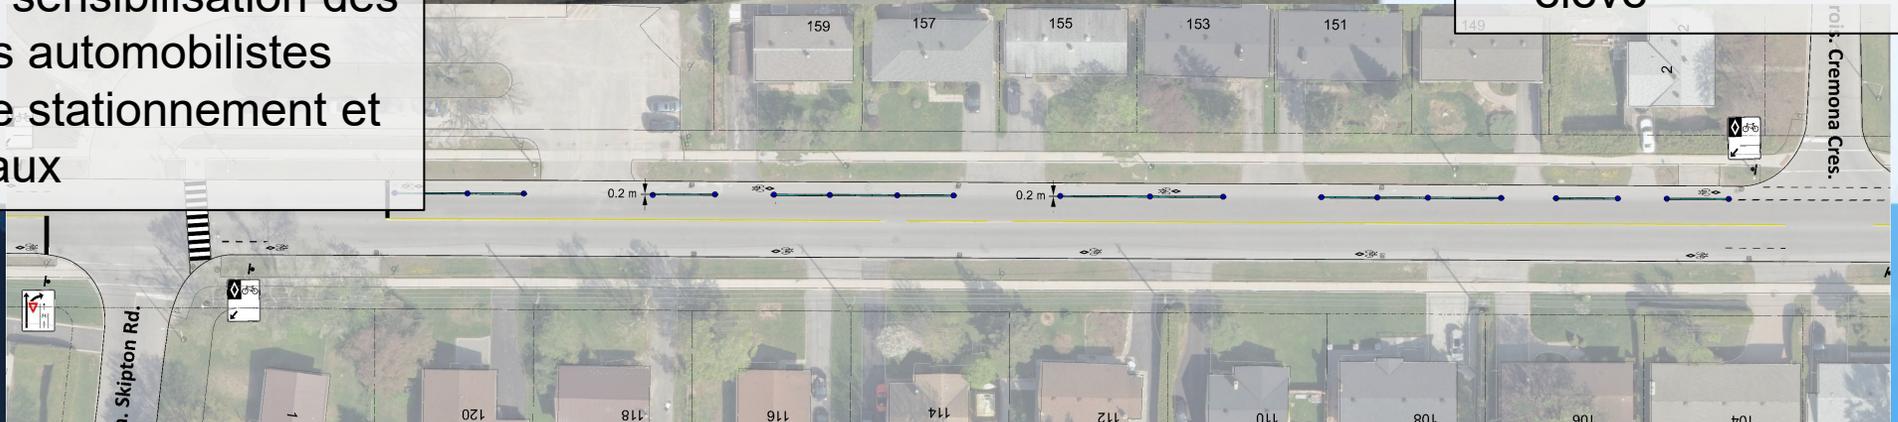
Bordures en béton préfabriqué et délinéateurs de bande cyclable

Les bordures en béton préfabriqué sont des barrières physiques surélevées placées entre une bande cyclable et une voie de circulation de véhicules. Les délinéateurs de bande cyclable sont des poteaux verticaux flexibles installés le long des bordures préfabriquées pour mieux attirer l'attention sur l'infrastructure cyclable.

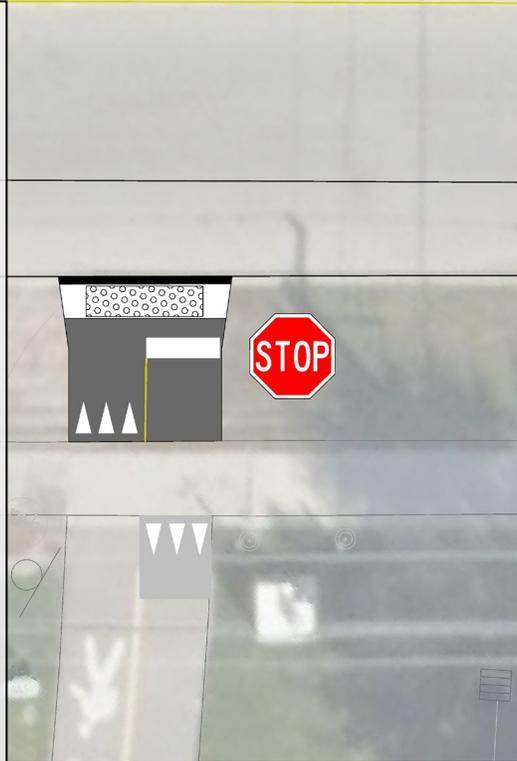
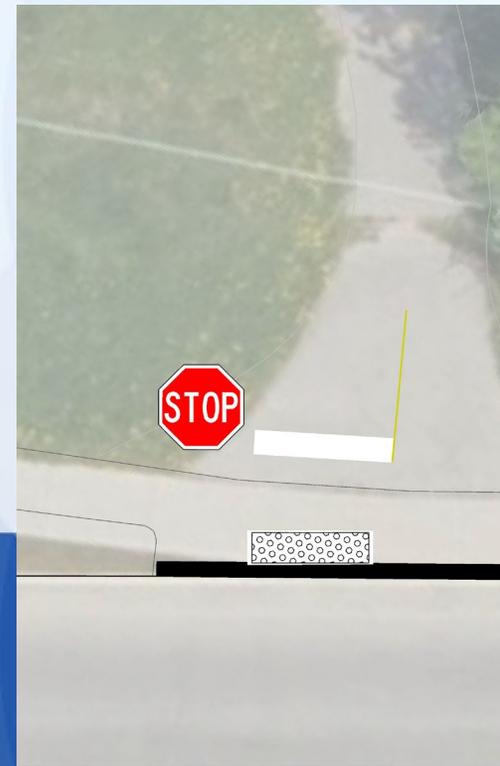
Liaisons asphaltées vers les sentiers polyvalents.

Relient le sentier polyvalent à l'est de la caserne de pompiers 25 au chemin Knoxdale.

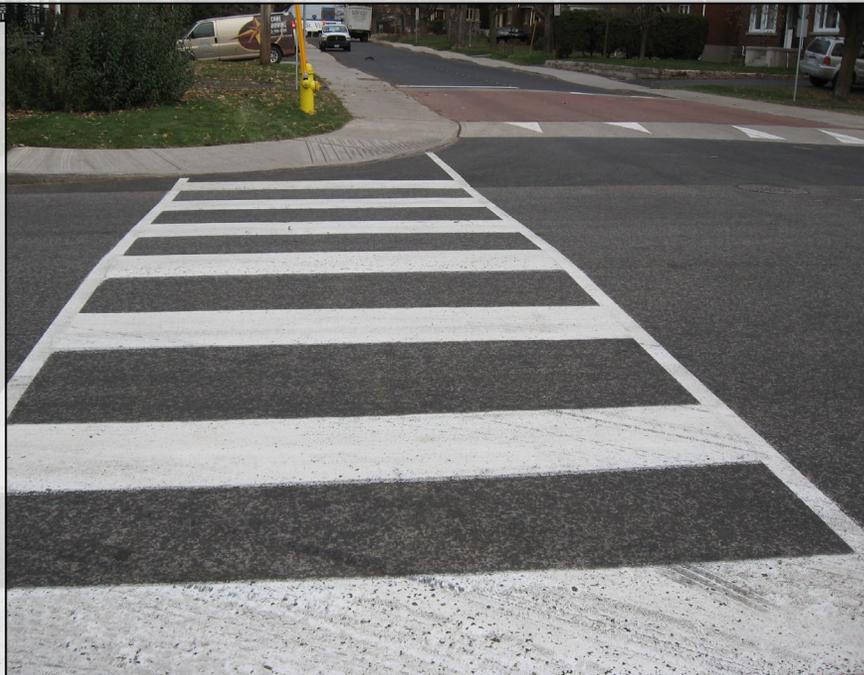
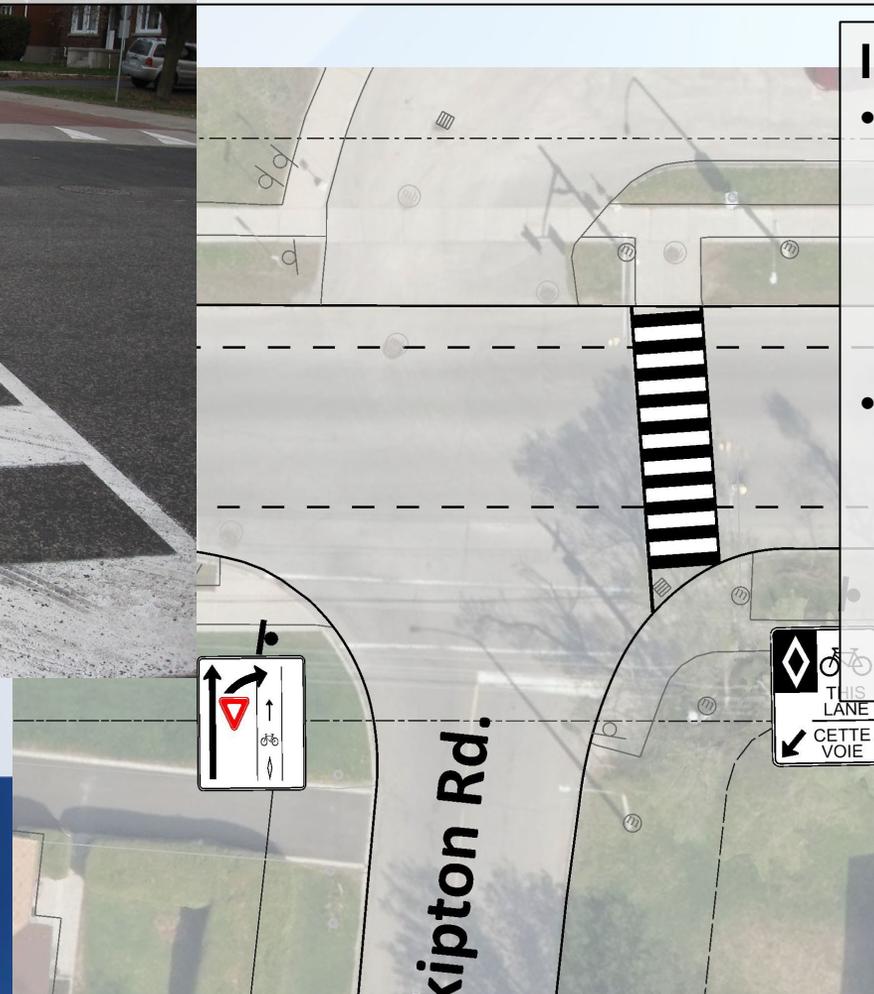
Marquages en échelle aux passages piétonniers dotés de feux de circulation

Les marquages en échelle sont une série de lignes peintes parallèles qui guident les piétons et améliorent la visibilité générale aux passages piétonniers.
