# Rapport annuel de 2021 - Certificat d'usage d'un bien (CUB) no 0371- 8TYQMY

Parc Lansdowne – parc urbain (zone C)  
450, promenade Reine-Élisabeth (partie du 945, rue Bank), Ottawa (Ontario)  
Projet n° TZ10100106

**Objet : Rapport annuel de 2021 - Certificat d'usage d'un bien (CUB) n° 0371-8TYQMY**  
**Parc Lansdowne – parc urbain (zone C)**  
**450, promenade Reine-Élisabeth (partie du 945, rue Bank), Ottawa (Ontario)**

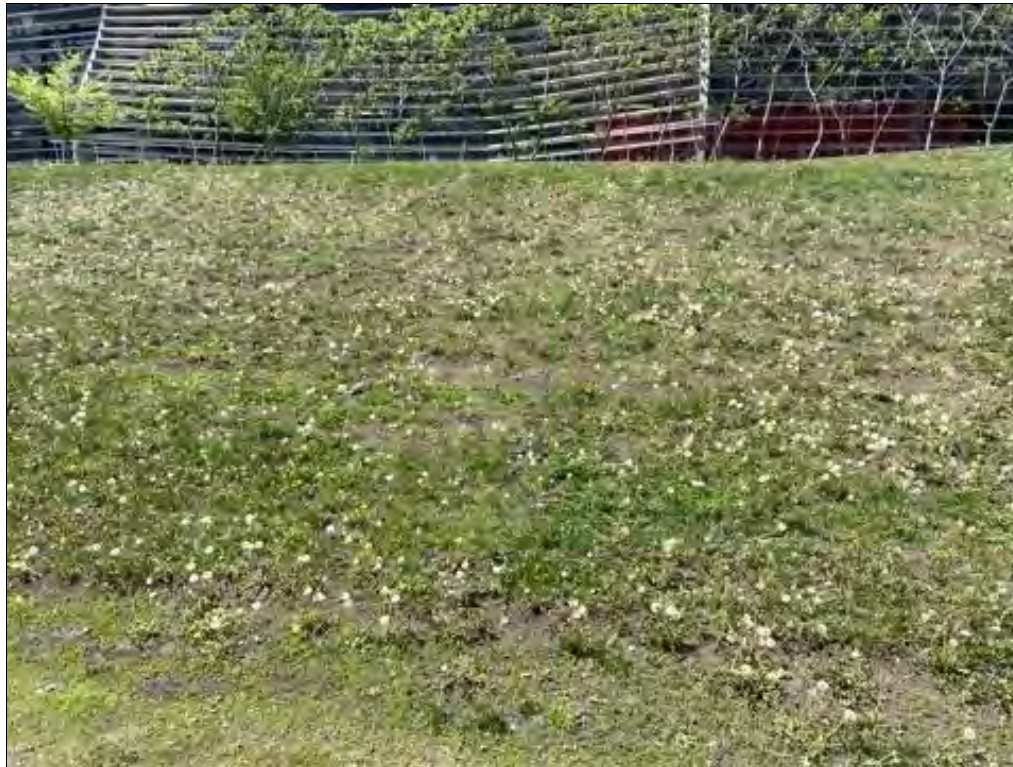
**Photo 7:**

South Berm: General view of berm conditions. Areas of bare soil were observed throughout the berm.

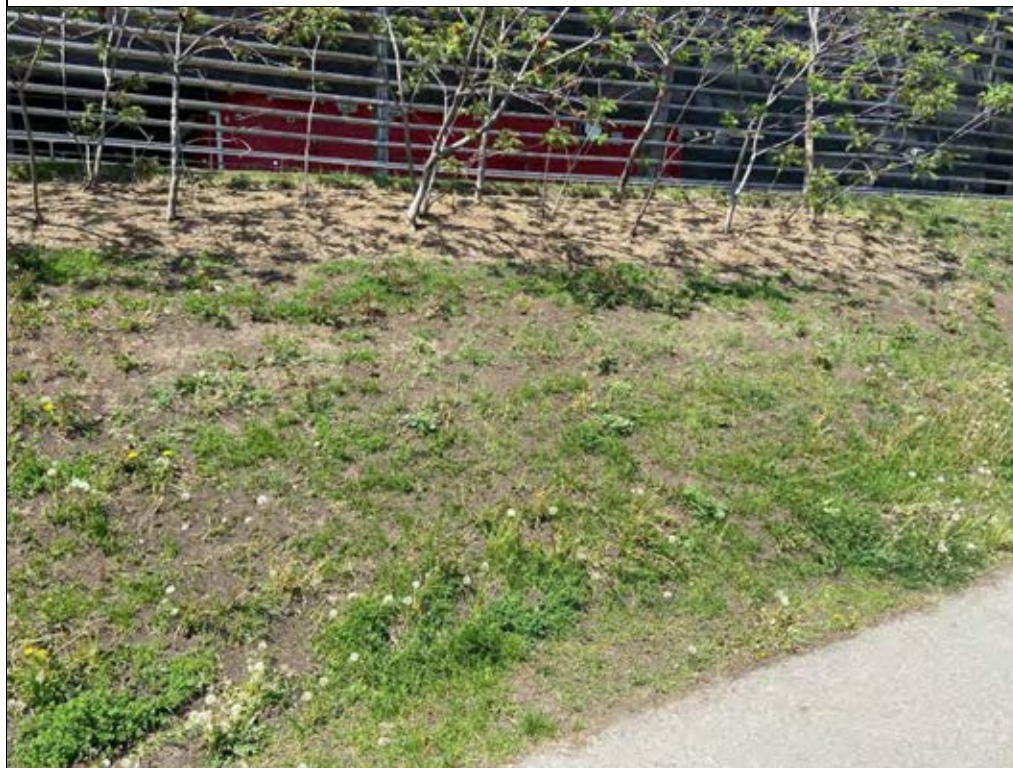
**Photo 8:**

South Berm: Bare soil observed on the western portion of the berm near the top.

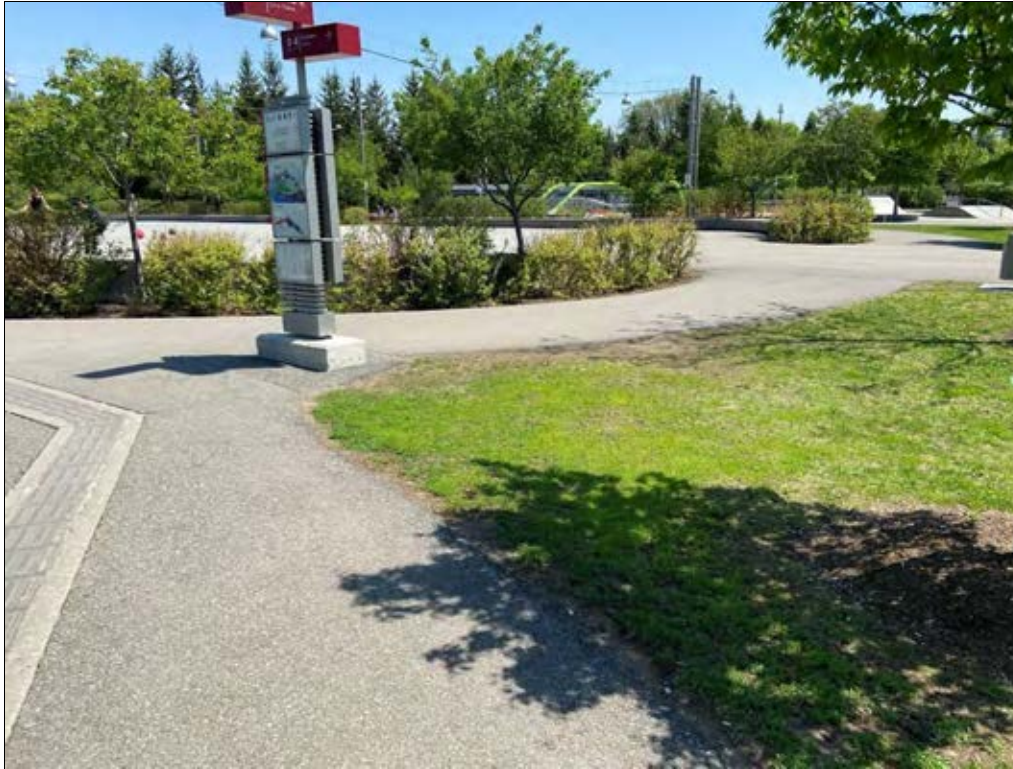
**Photo 13:**  
Former Eastern  
Landfill: Small areas  
of bare soil and  
stressed vegetation  
along the paths  
around the ice rink.

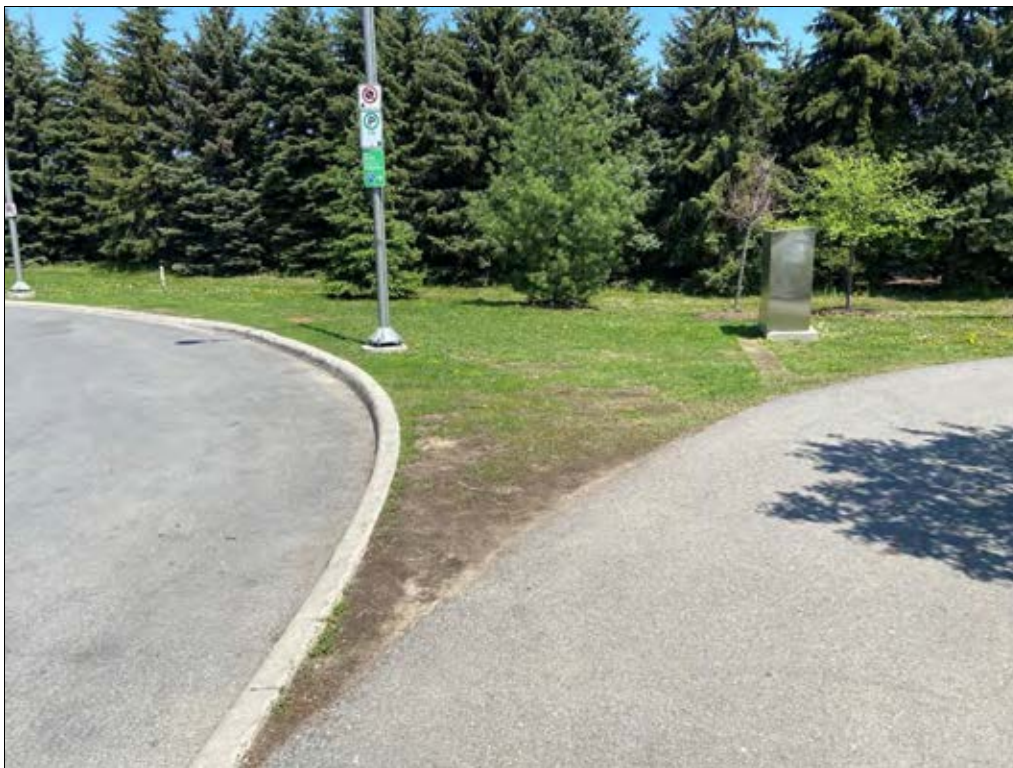
**Photo 14:**  
South Drainage  
Swale: Area of bare  
soil in high traffic  
area north of the ice  
rink.

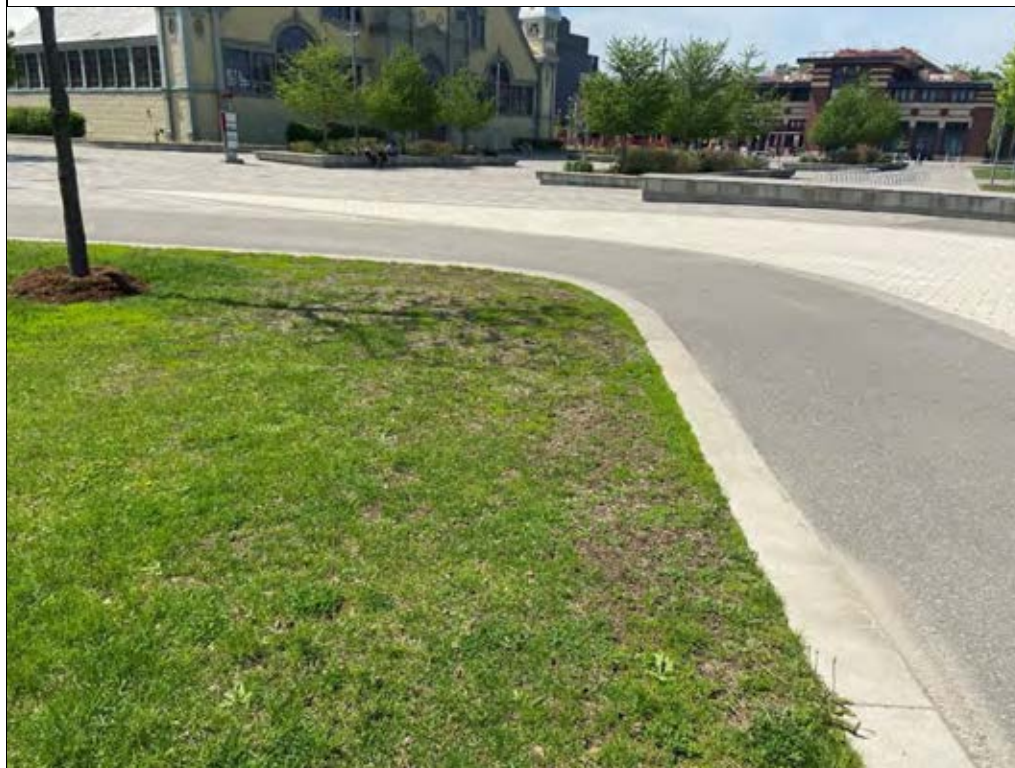
**Photo 20:**

Former Eastern Landfill: Area of bare soil and stressed vegetation southwest of Water Plaza.

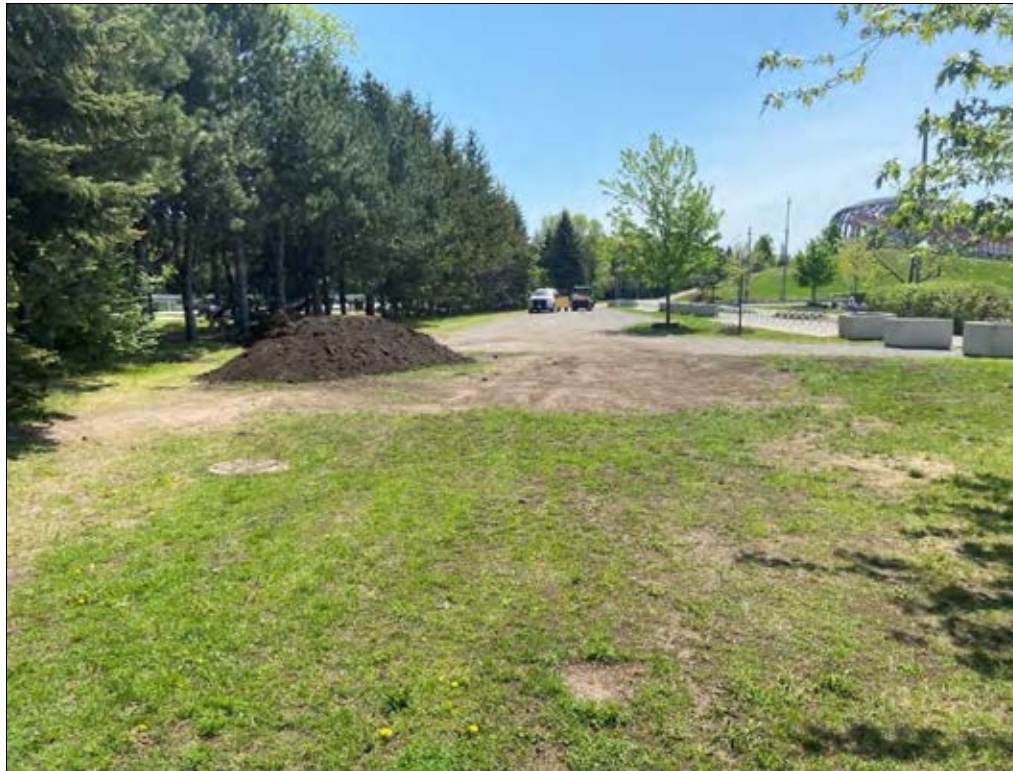
**Photo 21:**

Former McElroy Building: This area is used as a staging area for vehicles and material. Bare soil and stressed vegetation was observed in areas as used to stockpile landscaping materials.

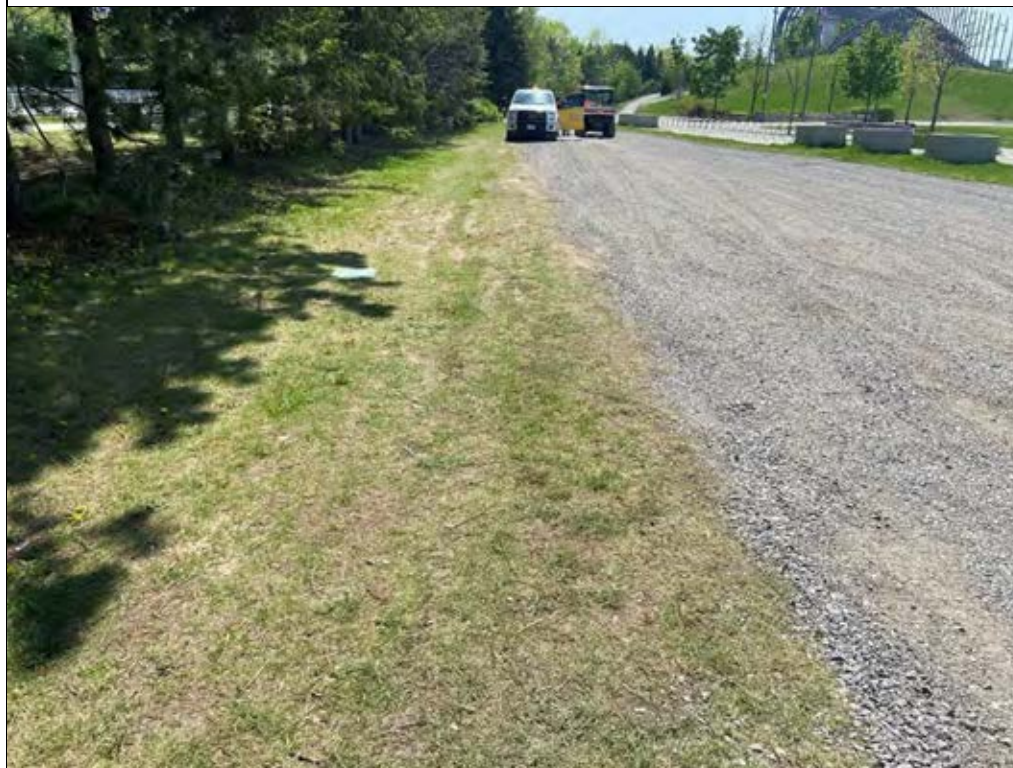
**Photo 22:**

Eastern Perimeter Drainage Swale: Some areas of bare soil and tire ruts were observed adjacent the granular resurfaced area.

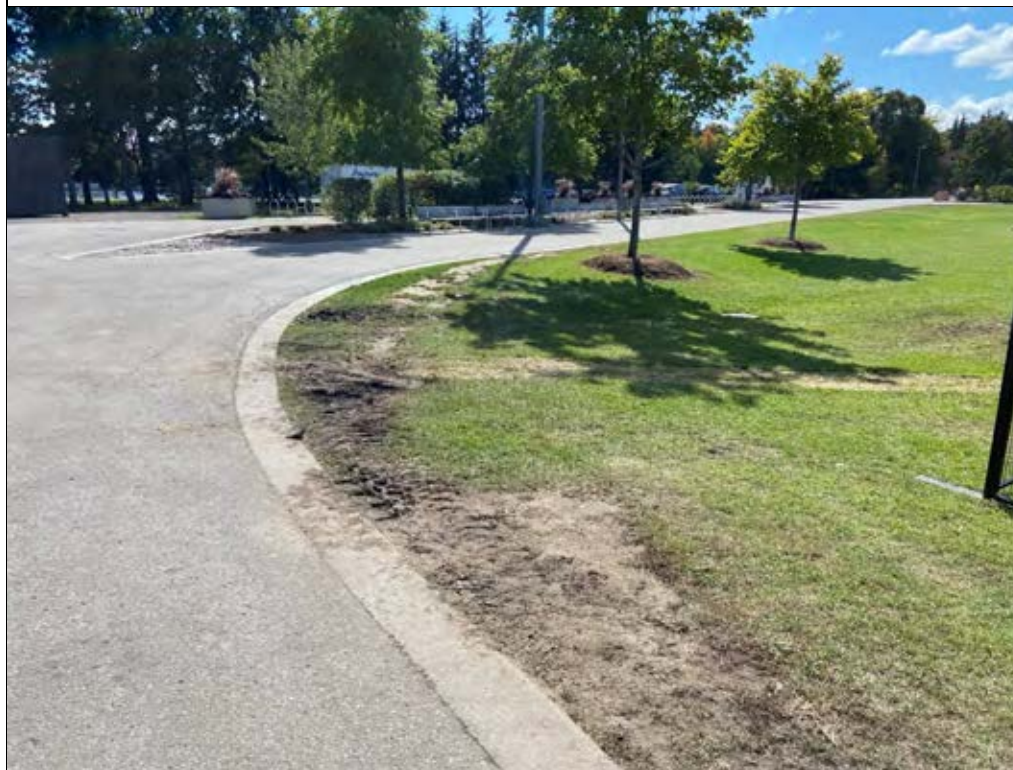
**Photo 16:**

Former Eastern Landfill: Area of bare soil and stressed vegetation at the northeast end of the Great Lawn.
