Old Railway Rideau River Pedestrian Bridge (SN018600)

**Schedule 'B' Municipal Class
Environmental Assessment |
Évaluation environnementale
municipale de portée générale
de l'annexe B**

*Virtual Public Information Session:
November 6, 2024 |
Séance virtuelle d'information publique :
Le 6 novembre 2024*

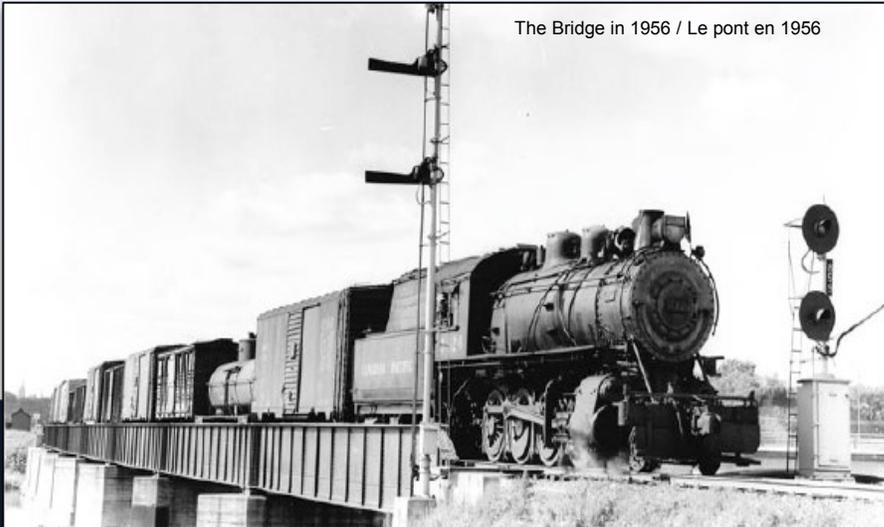
By 1976, the Bridge was repurposed to carry only cycling and pedestrian traffic. In 1996, the Bridge was retained by the City of Ottawa.

Today, the Bridge serves as multi-use pedestrian and cycling link across the Rideau River that connects the NCC Rideau River Eastern Pathway and City of Ottawa Rideau River Western Pathway.

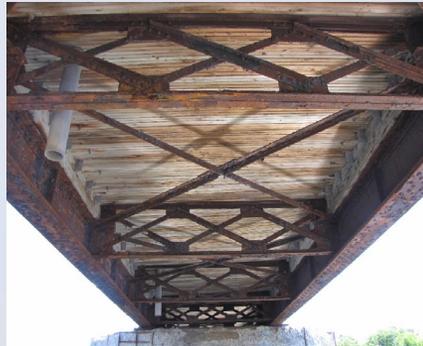
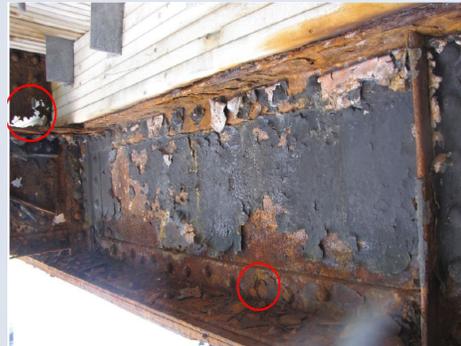
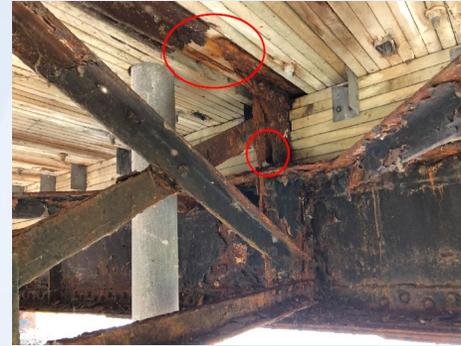
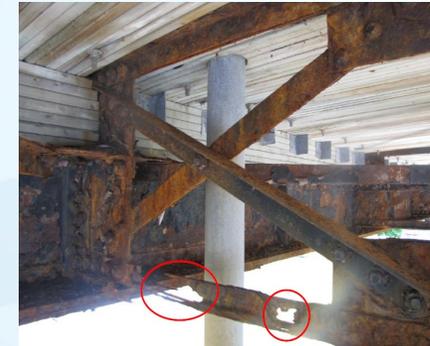
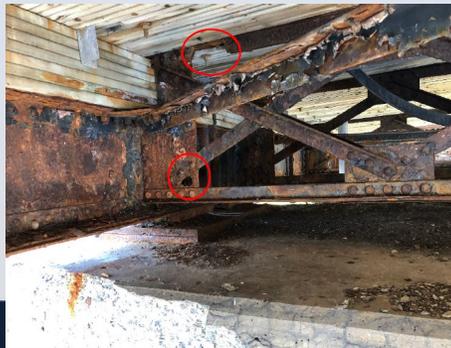
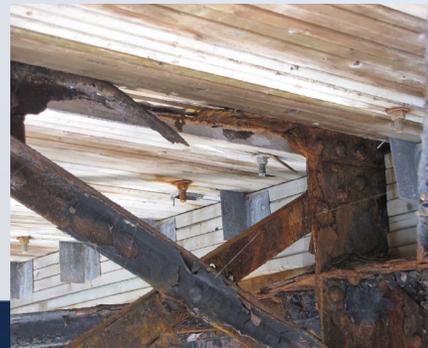
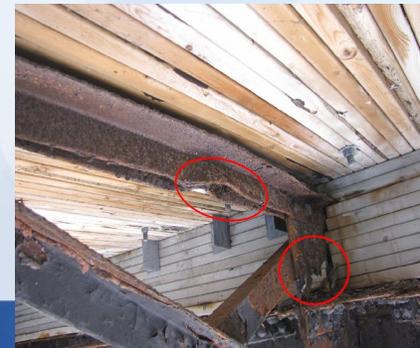
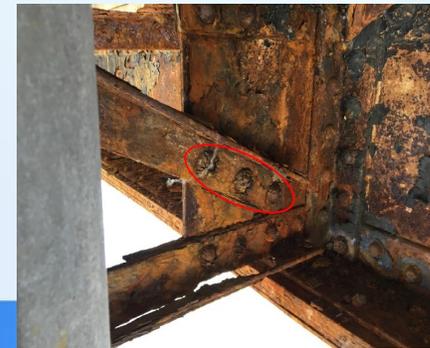
Bridge Condition – Superstructure (Bearings, Structural Steel Girders and Bracing and Deck Components)

A detailed condition assessment was undertaken in 2018 and indicated that the structure is in overall “poor” condition, where several below-deck steel components are exhibiting significant deterioration.

Based on the results of the detailed condition assessment, the structure is in overall “poor” condition where several below deck elements are exhibiting significant deterioration.

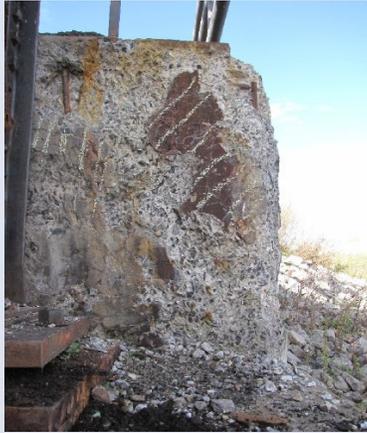
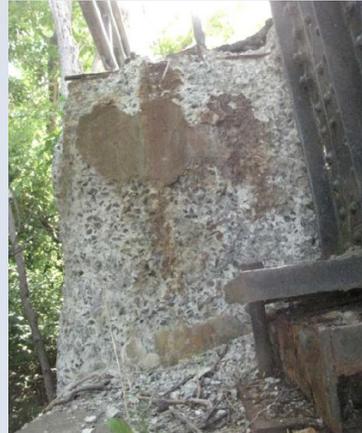
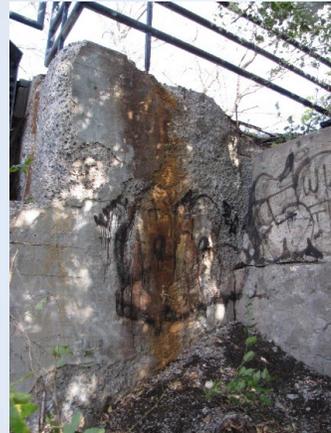
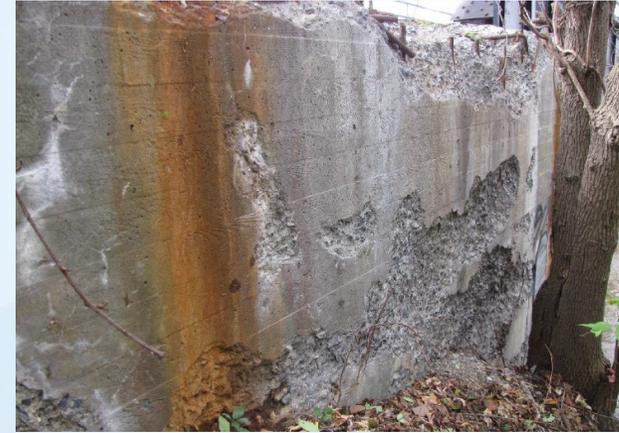
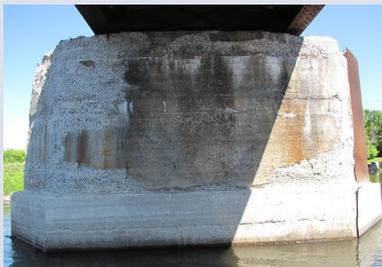
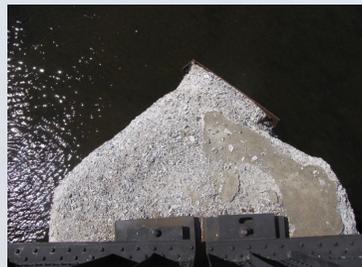
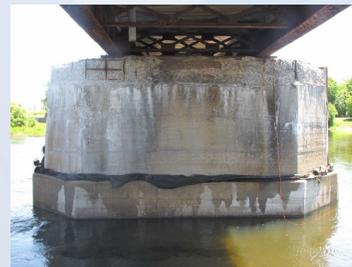
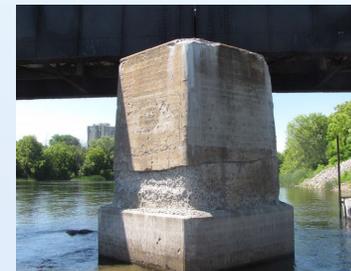
Bridge Condition – Substructure (Piers and Abutments)

Concrete refacing from the early 1950s has resulted in very severe disintegration due to freeze-thaw damage.

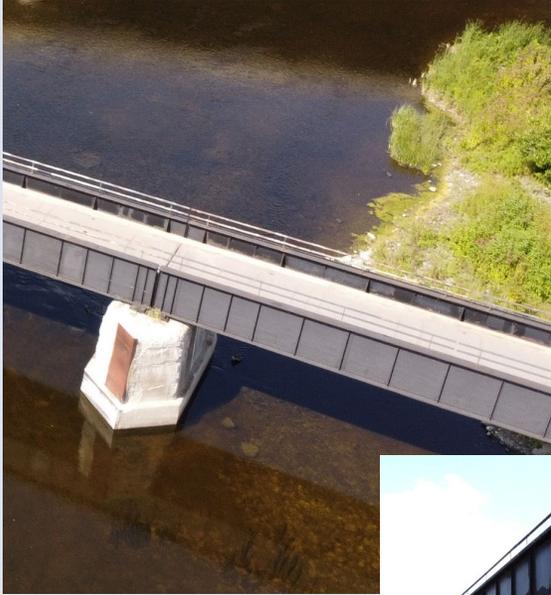
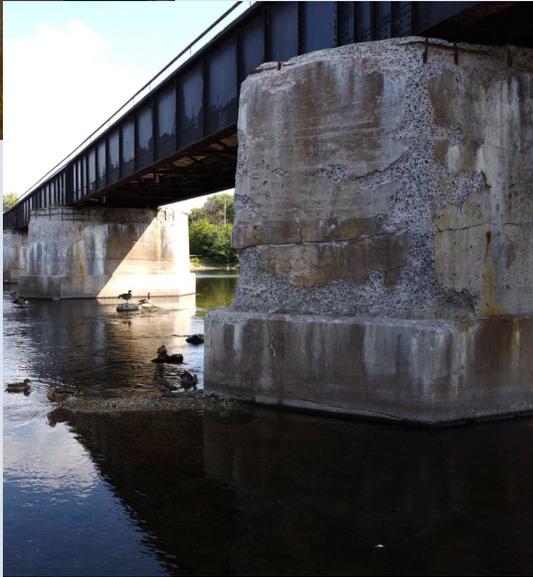
The Need and Opportunity | *Le besoin et les perspectives*

The Bridge serves as multi-use pedestrian and cycling link across the Rideau River that connects the NCC Rideau River Eastern Pathway and City of Ottawa Rideau River Western Pathway. Pedestrian and bicycle counts undertaken from 2016 to 2023 indicate an average of 909 users per day.

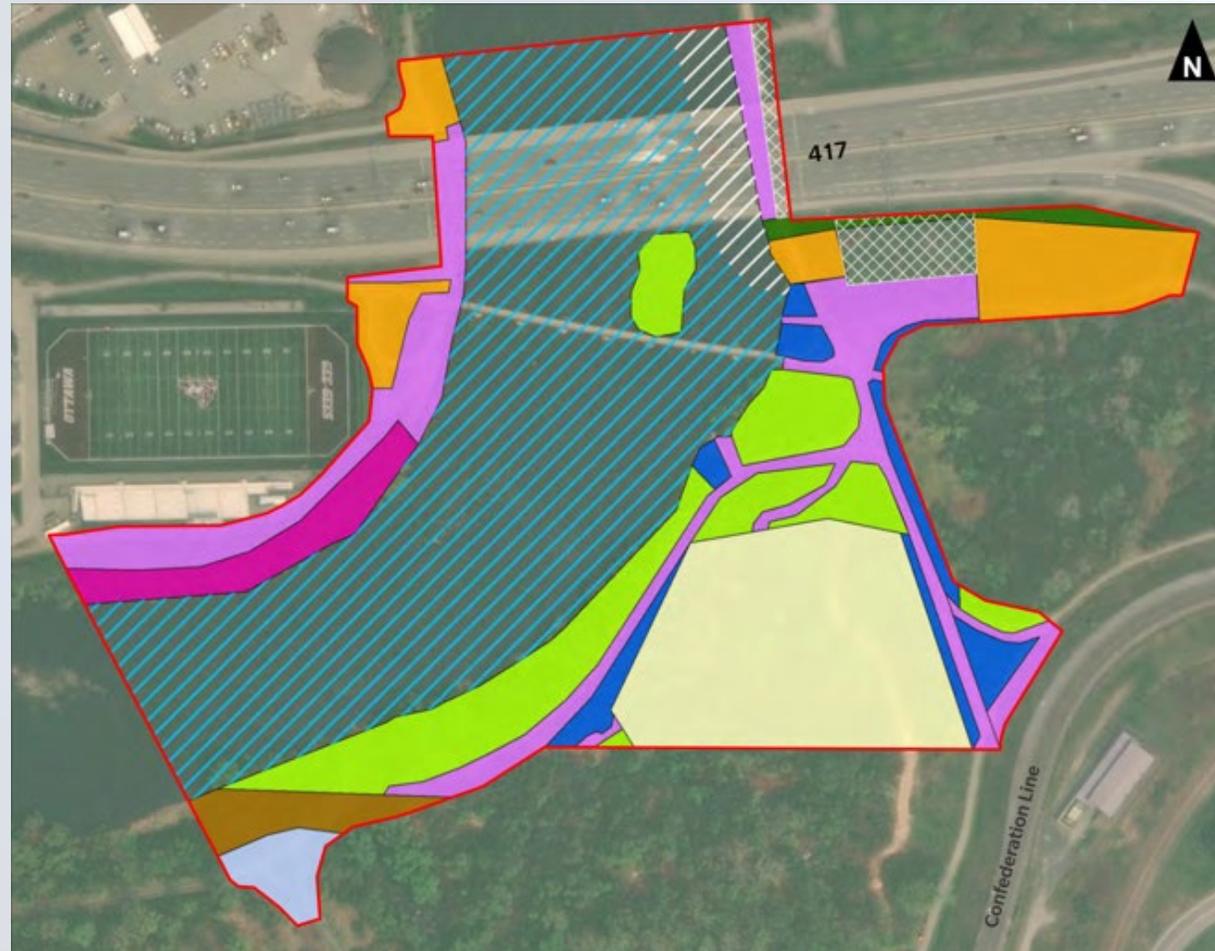
Existing Conditions – Social (Archaeology)

- A Stage 1 Archaeological Assessment was completed for the project. While archaeological potential exists, previous disturbance, steep slopes and previously assessed areas on the west side of the river have ruled out archaeological potential and the need for further archaeological investigation such as a Stage 2.
- Most of the area adjacent to the east side of the river would require further assessment if disturbed.
- A Stage 1 Archaeological Marine Assessment is required and would be completed during preliminary design.

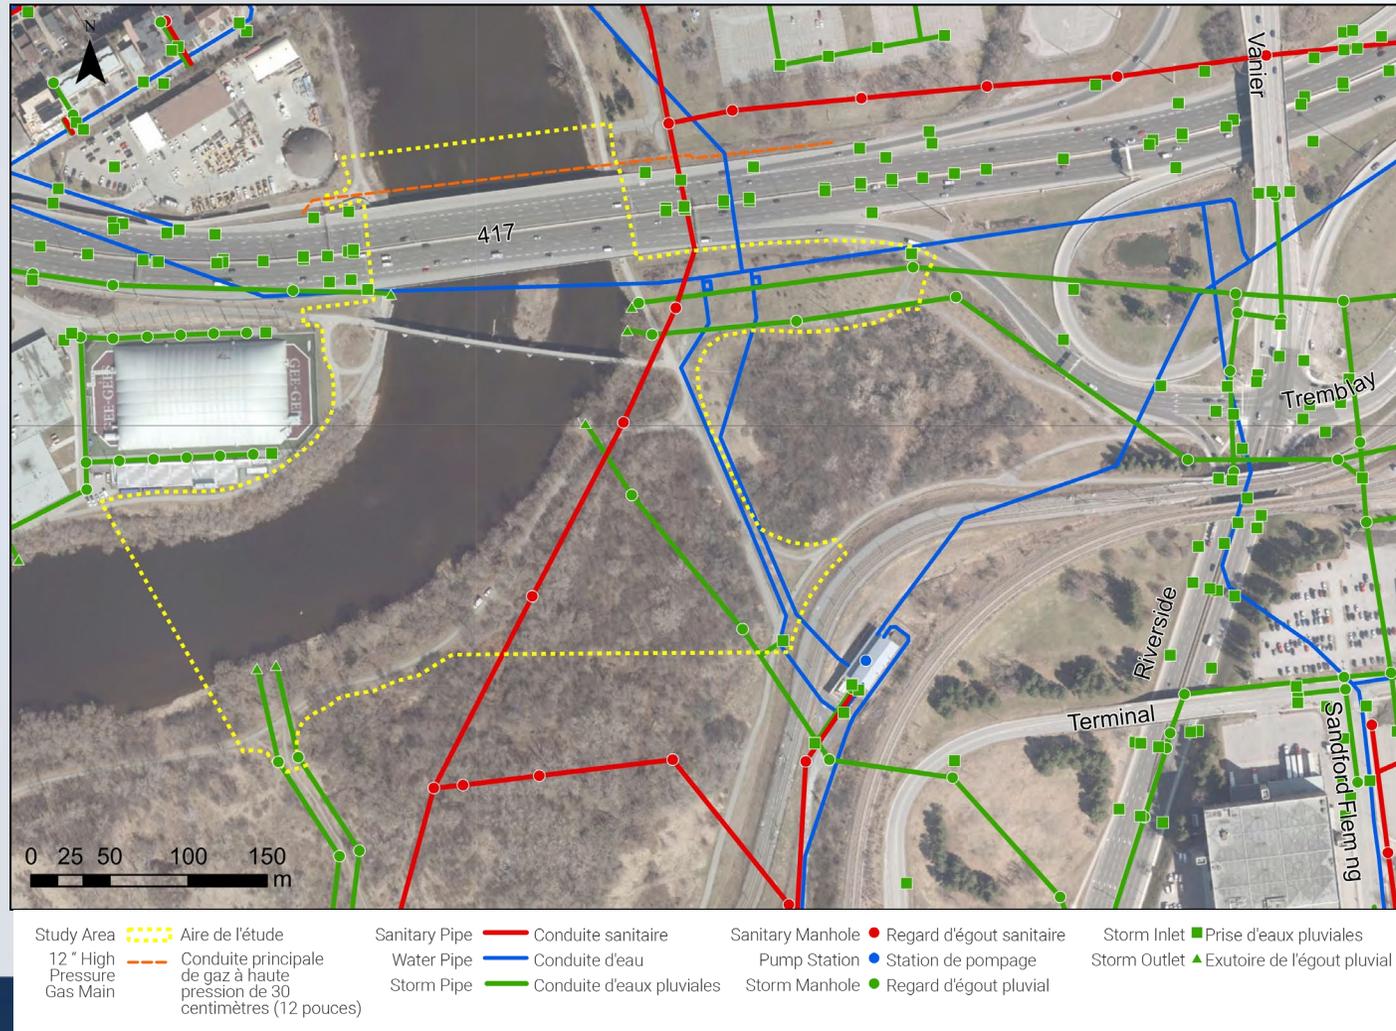
Existing Conditions – Physical (Subsurface Infrastructure)

- The water distribution network includes backbone water mains, distribution mains and valve chambers. Pipe range in size from 600 mm to 1544 mm diameter.
- The wastewater collection system includes a collector/trunk sanitary sewer and maintenance holes where the pipes measure 1350 mm in diameter.
- The storm water network includes collectors/trunks, maintenance holes and outlet structures into the Rideau River. The sewers range in size from 1200 mm to 1950 mm in diameter.
- An existing 305 mm (12 inch) diameter high pressure gas main is located on the north side of the Highway 417 Hurdman Bridge.

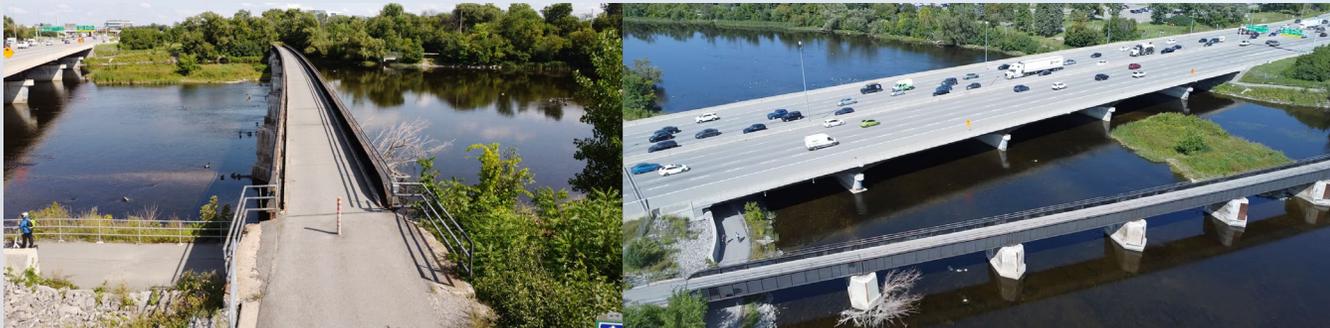
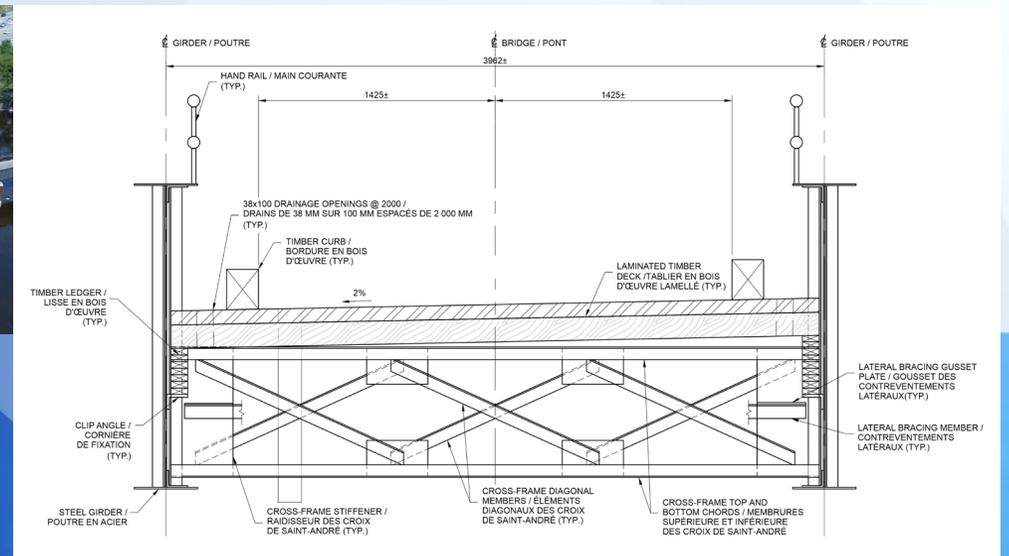
Existing Conditions – Technical (Bridge)

- The steel spans are supported on stone masonry piers and abutments with reinforced concrete jackets (approximately 450 mm thick), founded directly on bedrock.

- The deck system consists of a 38 x 140 mm thick laminated timber deck which is waterproofed and paved with asphalt wearing surface with a minimum thickness of 85 mm.

- In 1999, soon after the City retained the Bridge, numerous works were undertaken, including replacing the timber deck (removing railway timber ties), waterproofing and paving the deck, installing expansion joints and deck drains, localized steel repairs, and modifying (increase height) railings.

- Lead concentration in the paint samples taken from the Bridge were tested and ranged from 97,400 to 255,000 ppm, indicating that all locations of the structural steel coating system have lead concentrations significantly exceeding the current acceptable limit for surface coatings.

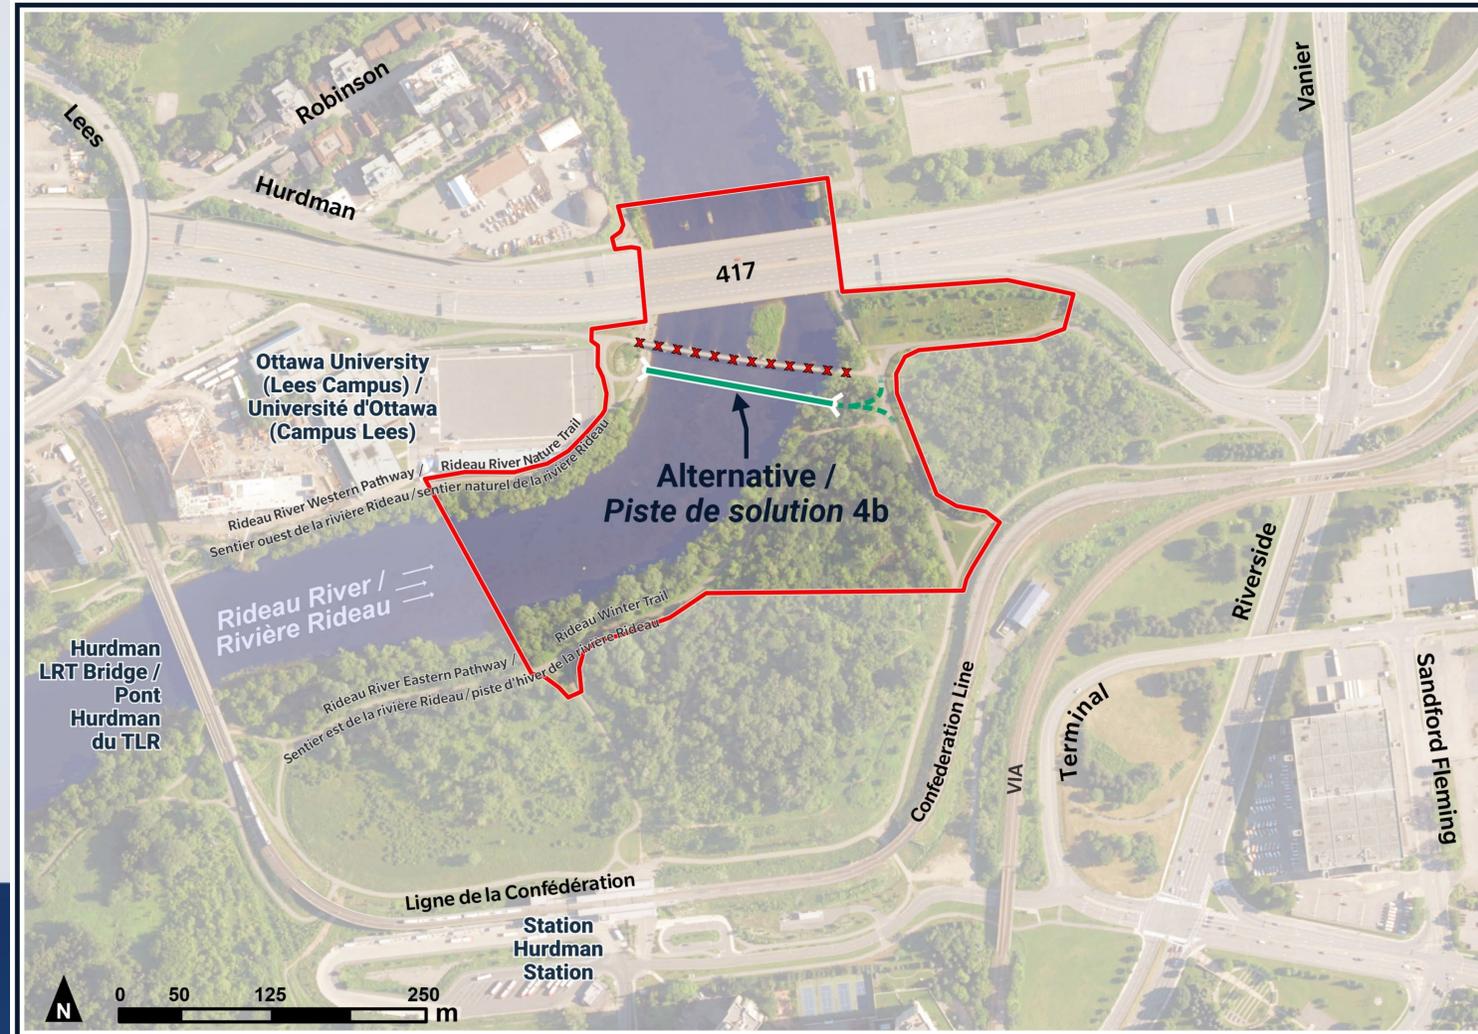
Informed by an evaluation that considered multiple social, bio-physical, technical and cost criteria, the Preliminary Preferred Alternative solution is Alternative 4b - replace the Bridge with a modern bridge approximately 20 m upstream and demolish the existing Bridge.
