Appendice B – Photos

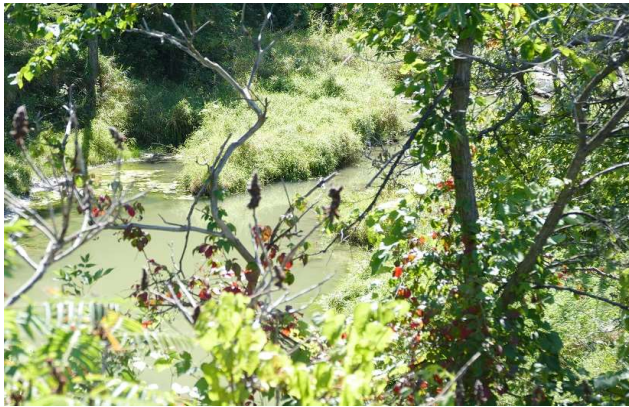
3

Ruisseau Beckett – Vues en aval (1) et en amont (2 et 3) du bras principal visible depuis la route régionale 174; les vues sont partiellement obscurcies par les arbres et les bosquets. La photo 2 fait état de la défaillance de la pente sur la berge sud-est. Vues en aval (4) et en amont (5) depuis le chemin Old Montreal. Talus abrupts et érosion ravinée évidents en amont (6) et en aval (7 et 8) le long du chemin Old Montreal.

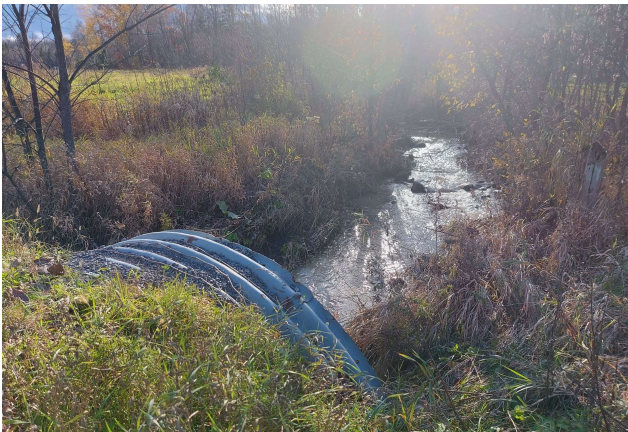
20

Affluents du ruisseau Beckett – Vues en aval (18 et 19) et en amont (21 et 21) de différents affluents le long du chemin Emmett. Les photos 19, 21 et 22 donnent des exemples de ponceaux qu'il faut refaire.

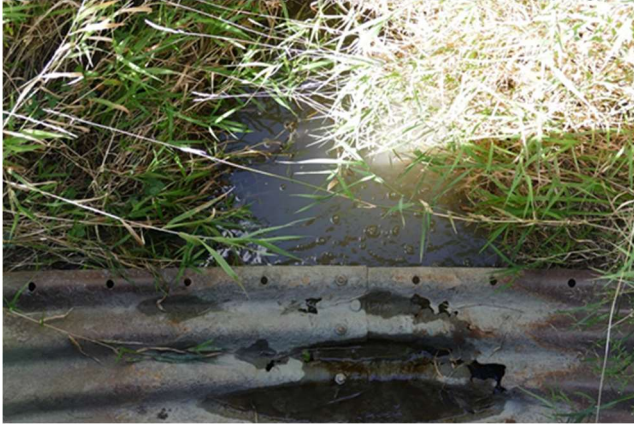
31

Drains municipaux – Vue du drain municipal D.-Legault en aval du chemin Birchgrove; photo représentant le ponceau immergé (29). Vue du drain du ruisseau Beckett en aval (30) le long du chemin Canaan au nord du chemin Etienne. Le ponceau est perché, ce qui permet difficilement aux poissons de passer, et est rouillé par endroits (31). Vue du drain du ruisseau Beckett en amont depuis le chemin Etienne (32). Vue du drain Mercier Branch au nord du chemin Innes dans le sens ouest (33) et dans le sens est (34). Une partie du drain a depuis été nettoyée (34). Vue du ponceau alors que l'eau est stagnante le long du drain Theodule Vachon à la hauteur du chemin Dunning (35).
