**Ruisseau Park Ravine  
Rehabilitation Class  
Environmental Assessment**

**Réfection du ravin du parc du  
Ruisseau  
Évaluation environnementale  
municipale de portée générale**

Public Meeting #1  
Existing Conditions  
March 31, 2021

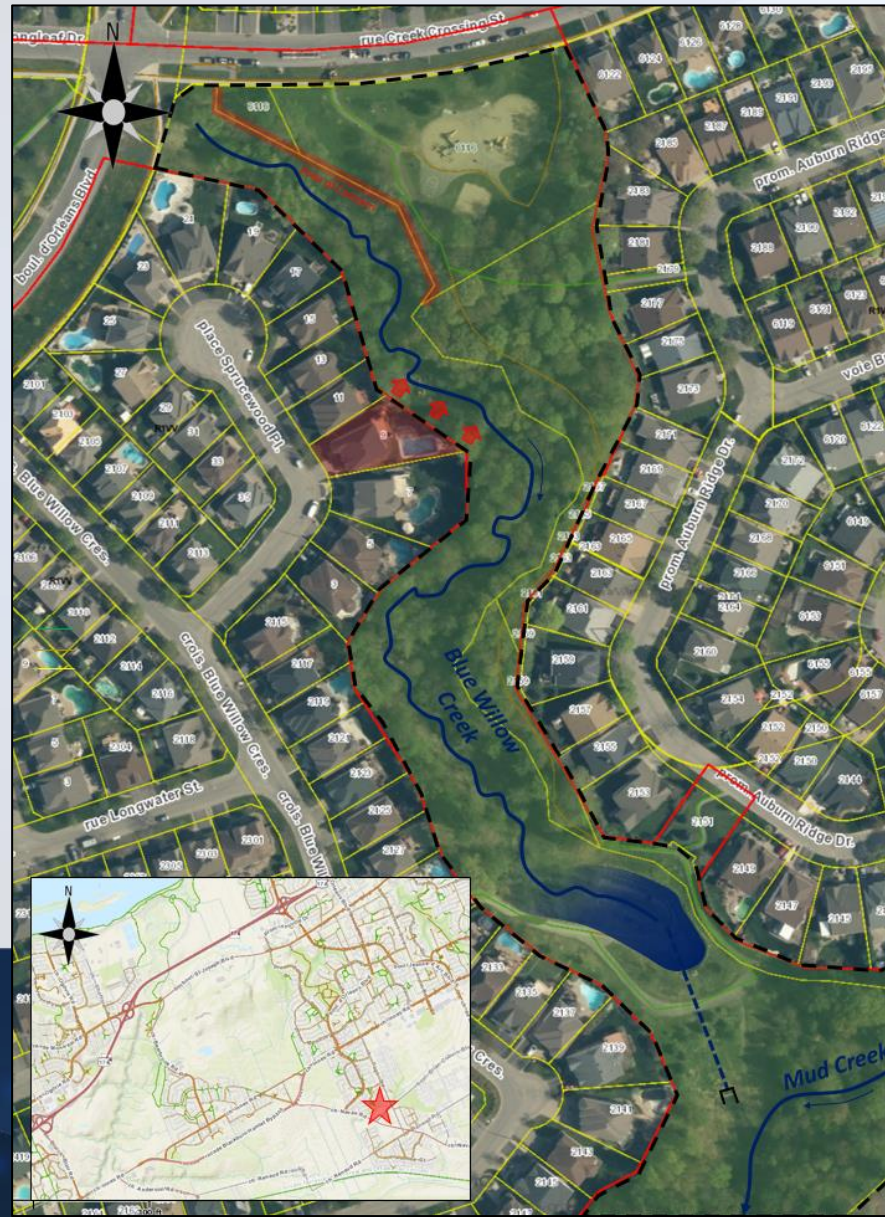
- Study Area:
  - Blue Willow Creek, tributary to Mud Creek
  - On-line Blue Willow SWM facility
- Uncontrolled runoff from 106 ha of existing residential development
- Excessive erosion, widening and movement of the channel and slope failures

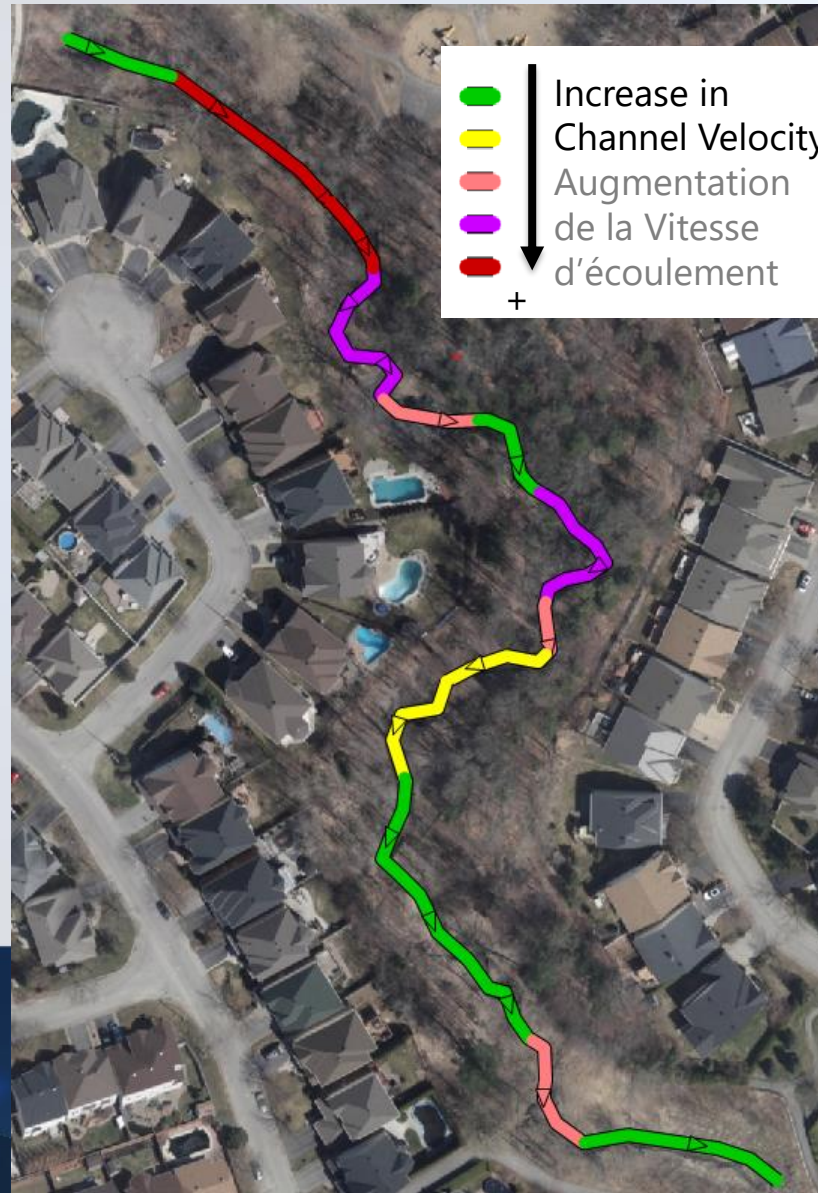
- Computer model used to determine channel flow velocities for storm events up to the 100-year.
- While dependent on the severity of the storm event, channel flow velocities are typically greater at steeper channel sections.

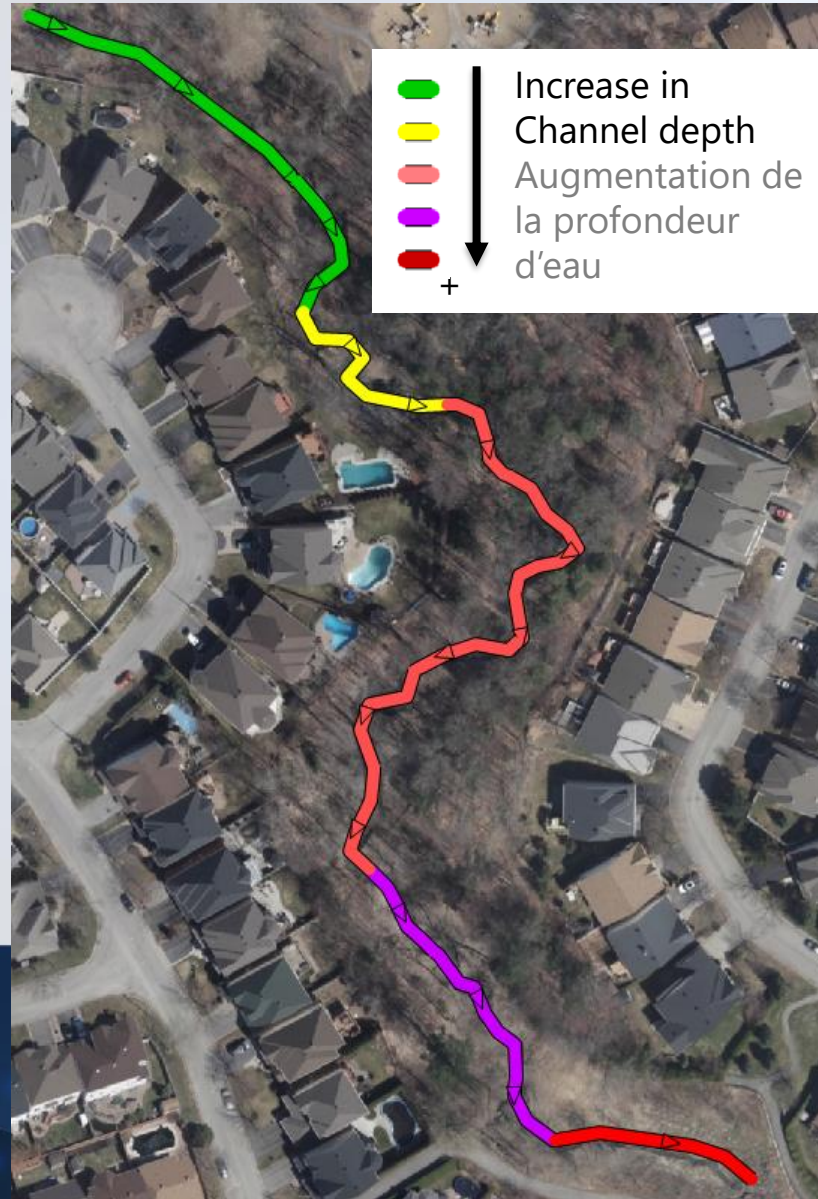
- Channel flow depths have been determined for storm events up to the 100-year.
- Channel depths are greater at the downstream end of the ravine, as a result of the Blue Willow stormwater management facility.

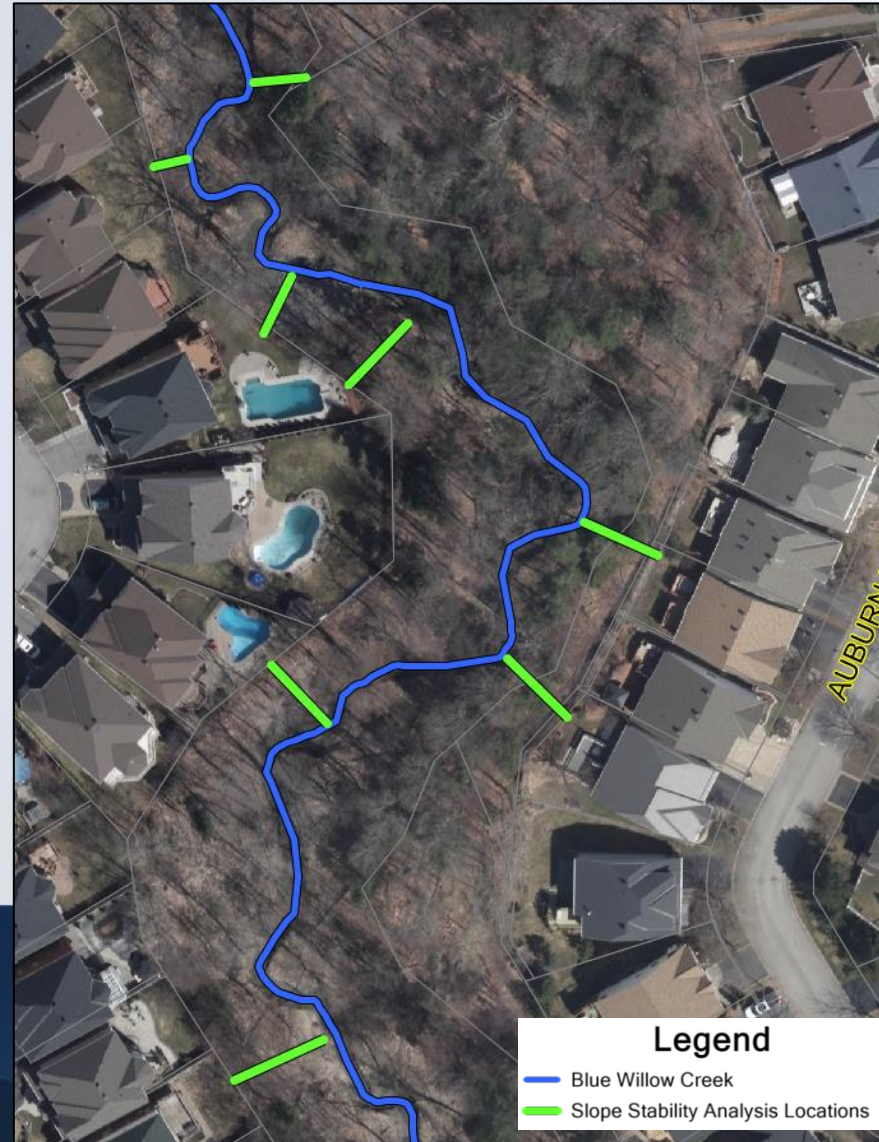
- Soil samples were obtained from the site to a maximum depth of 12.8 m.
- Clay (Leda/Marine) was encountered in the soil samples.
  - When weathered this type of clay is more susceptible to erosion.
- Slope stability analysis was completed at eight (8) location.

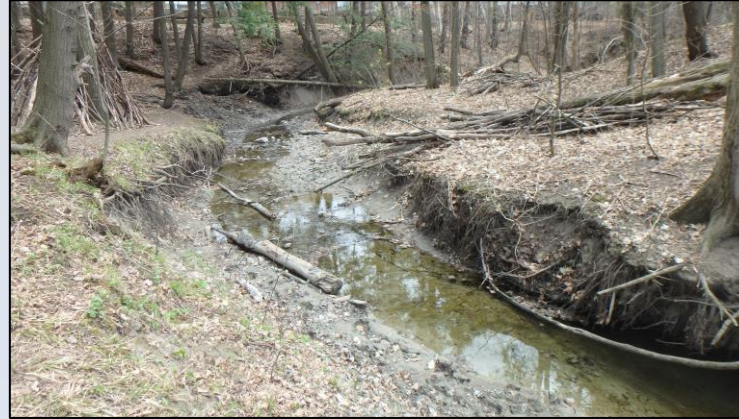
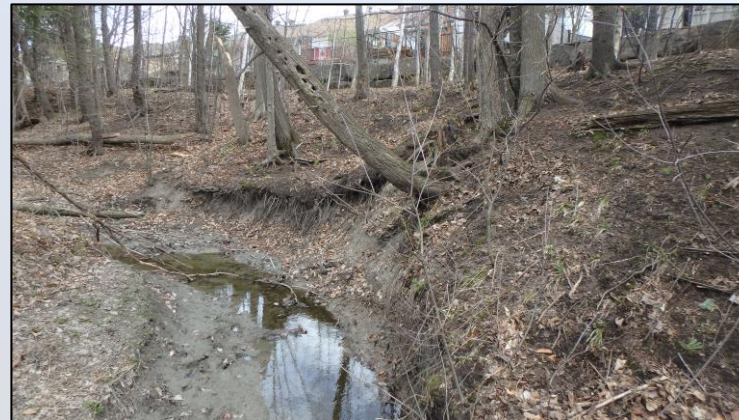
- High flow velocities and depths have contributed to degraded channel conditions.
- The channel is in a state of adjustment and transition, and is generally in a poor to fair condition.

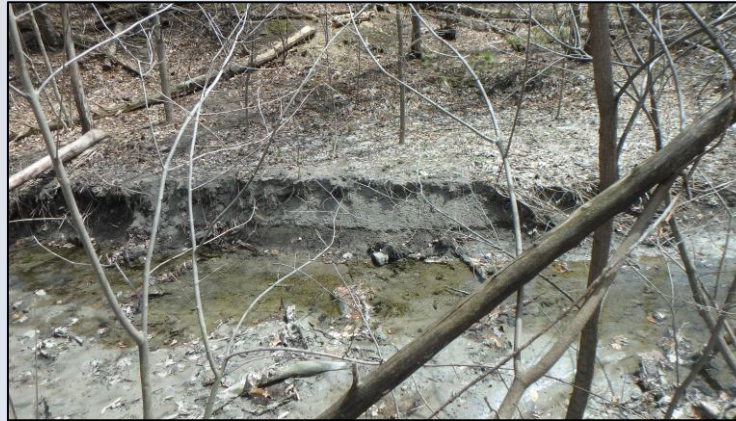
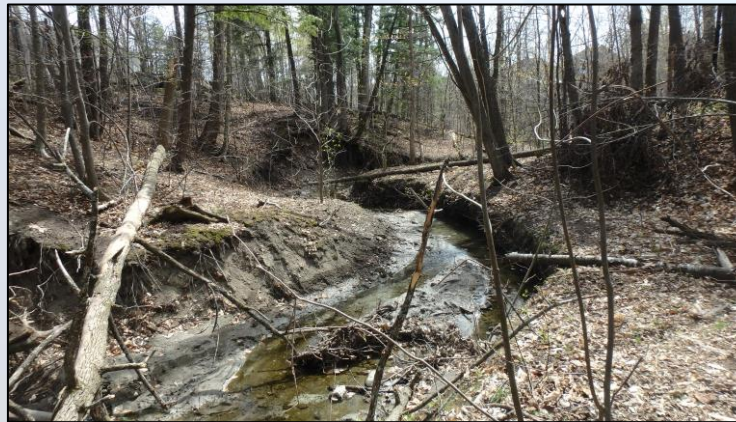
- The channel is too steep in certain sections, resulting in erosion.
- The parent soil material within the channel is Leda clay, which when weathered is more susceptible to erosion.
- Erosion at the toes of the banks is contributing to ravine slopes instability.

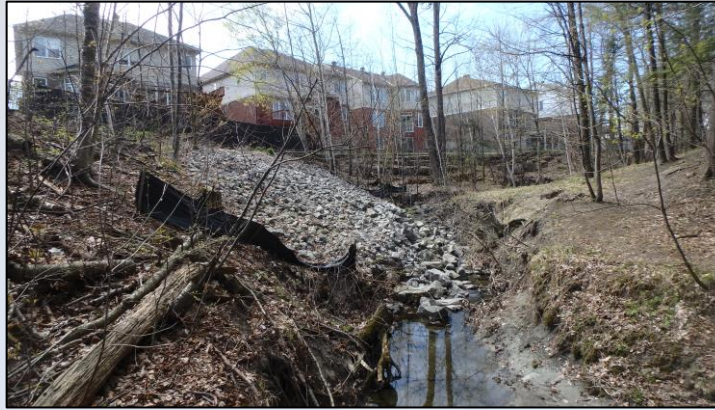
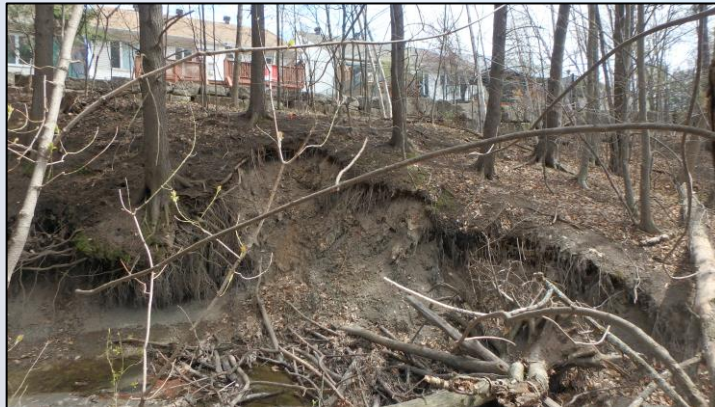
- Four (4) slopes of concern have been identified.
  - Slopes 2, 4 and 6
  - Concern that erosion at the toe of slope 7 may contribute to instability.
- The potential for Species at Risk (SAR) or SAR habitat within the study area is moderate. Eight (8) SAR have been identified.
- Continued erosion, if unchecked, may threaten properties adjacent to the ravine in the future.
