## Rapport annuel de 2018

Certificat d'usage d'un bien (CUB) n° 0371-8TYQMY

Parc Lansdowne – parc urbain (zone C)

Projet n° TZ10100106

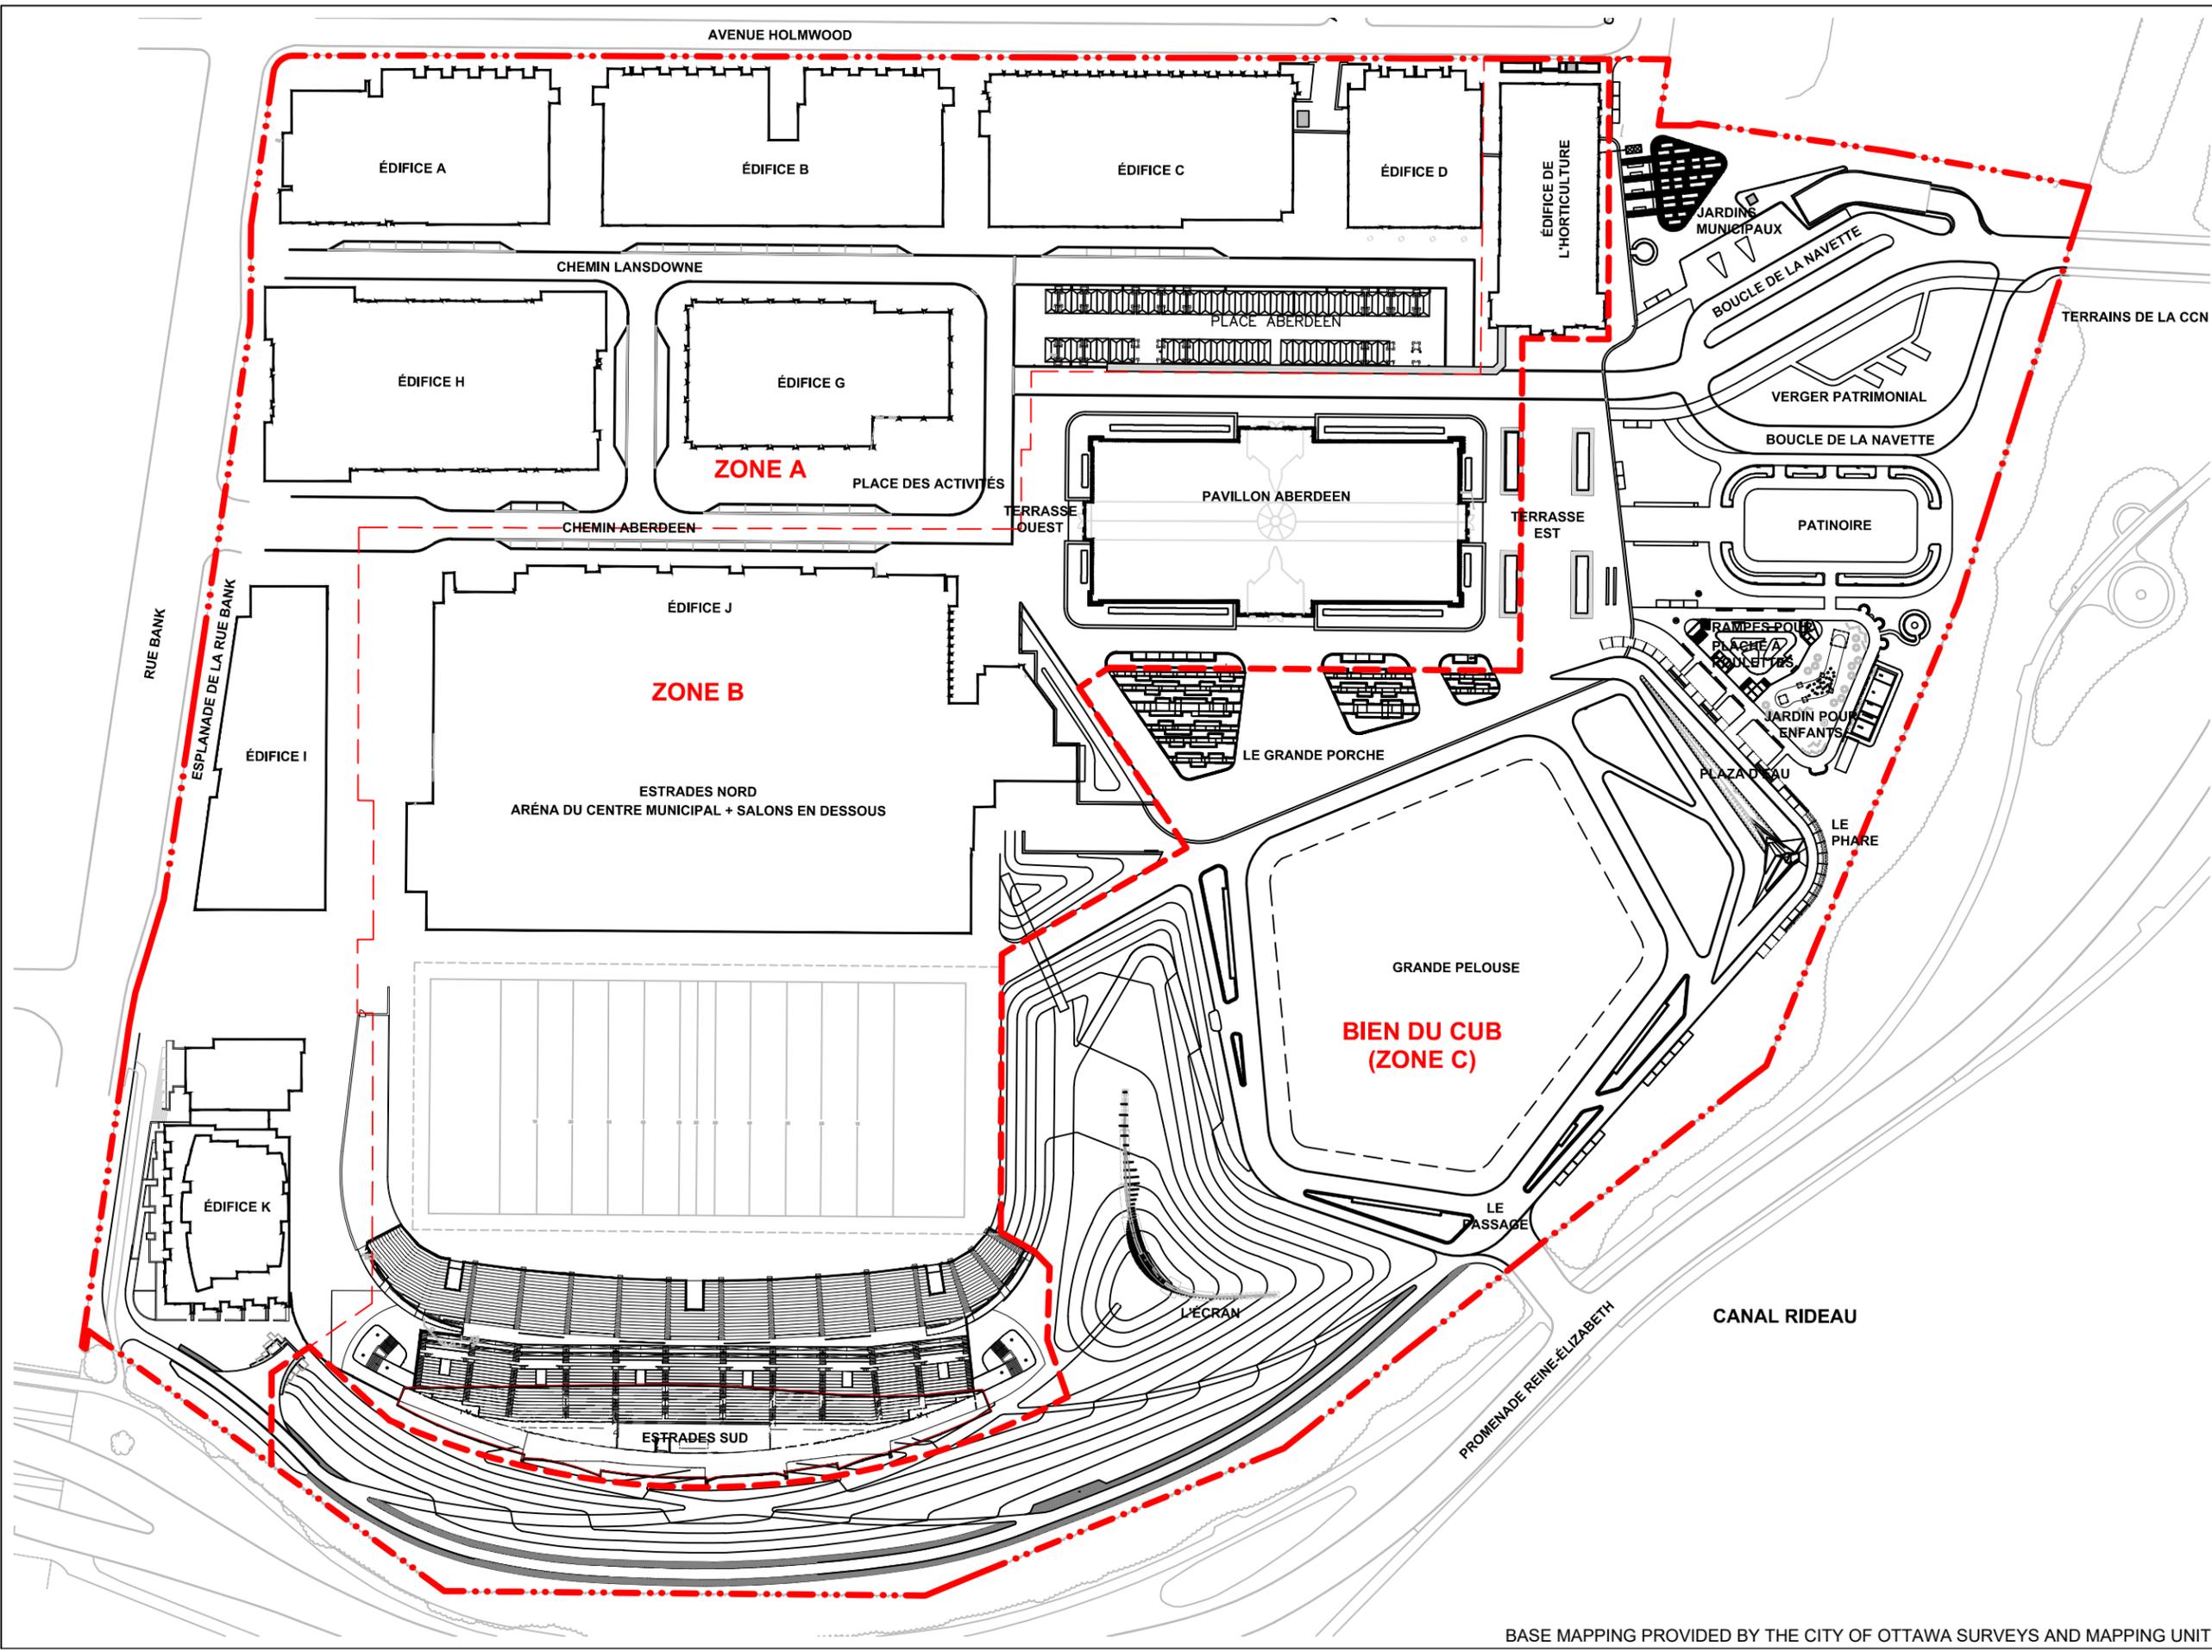
TITRE:	PLAN DU SITE
PROJET:	RAPPORT ANNUEL DE 2018 PARC LANSDOWNE - BIEN DU CUB 450 PROMENADE REINE-ELIZABETH OTTAWA (ONTARIO)
CLIENT:	
CONÇU PAR:	KDH
DESSINÉ PAR:	JFT
VÉRIFIÉ PAR:	KDH
DATE:	MARS 2019
ÉCHELLE:	1 : 1,600
N° DU PROJET:	TZ10100106
N° DE LA FIGURE:	2

- LÉGENDE**
- - - LIMITES DE LA PROPRIÉTÉ DU PARC LANSDOWNE
  - · - · - LIMITES DU PARC URBAIN (ZONE C)
  - · - · - LIMITES DES ZONES B-C

Le réaménagement du bien du CUB (zone C) a été achevé à l'été 2015. Le plan général du parc Lansdowne réaménagé est reproduit dans la figure 2.

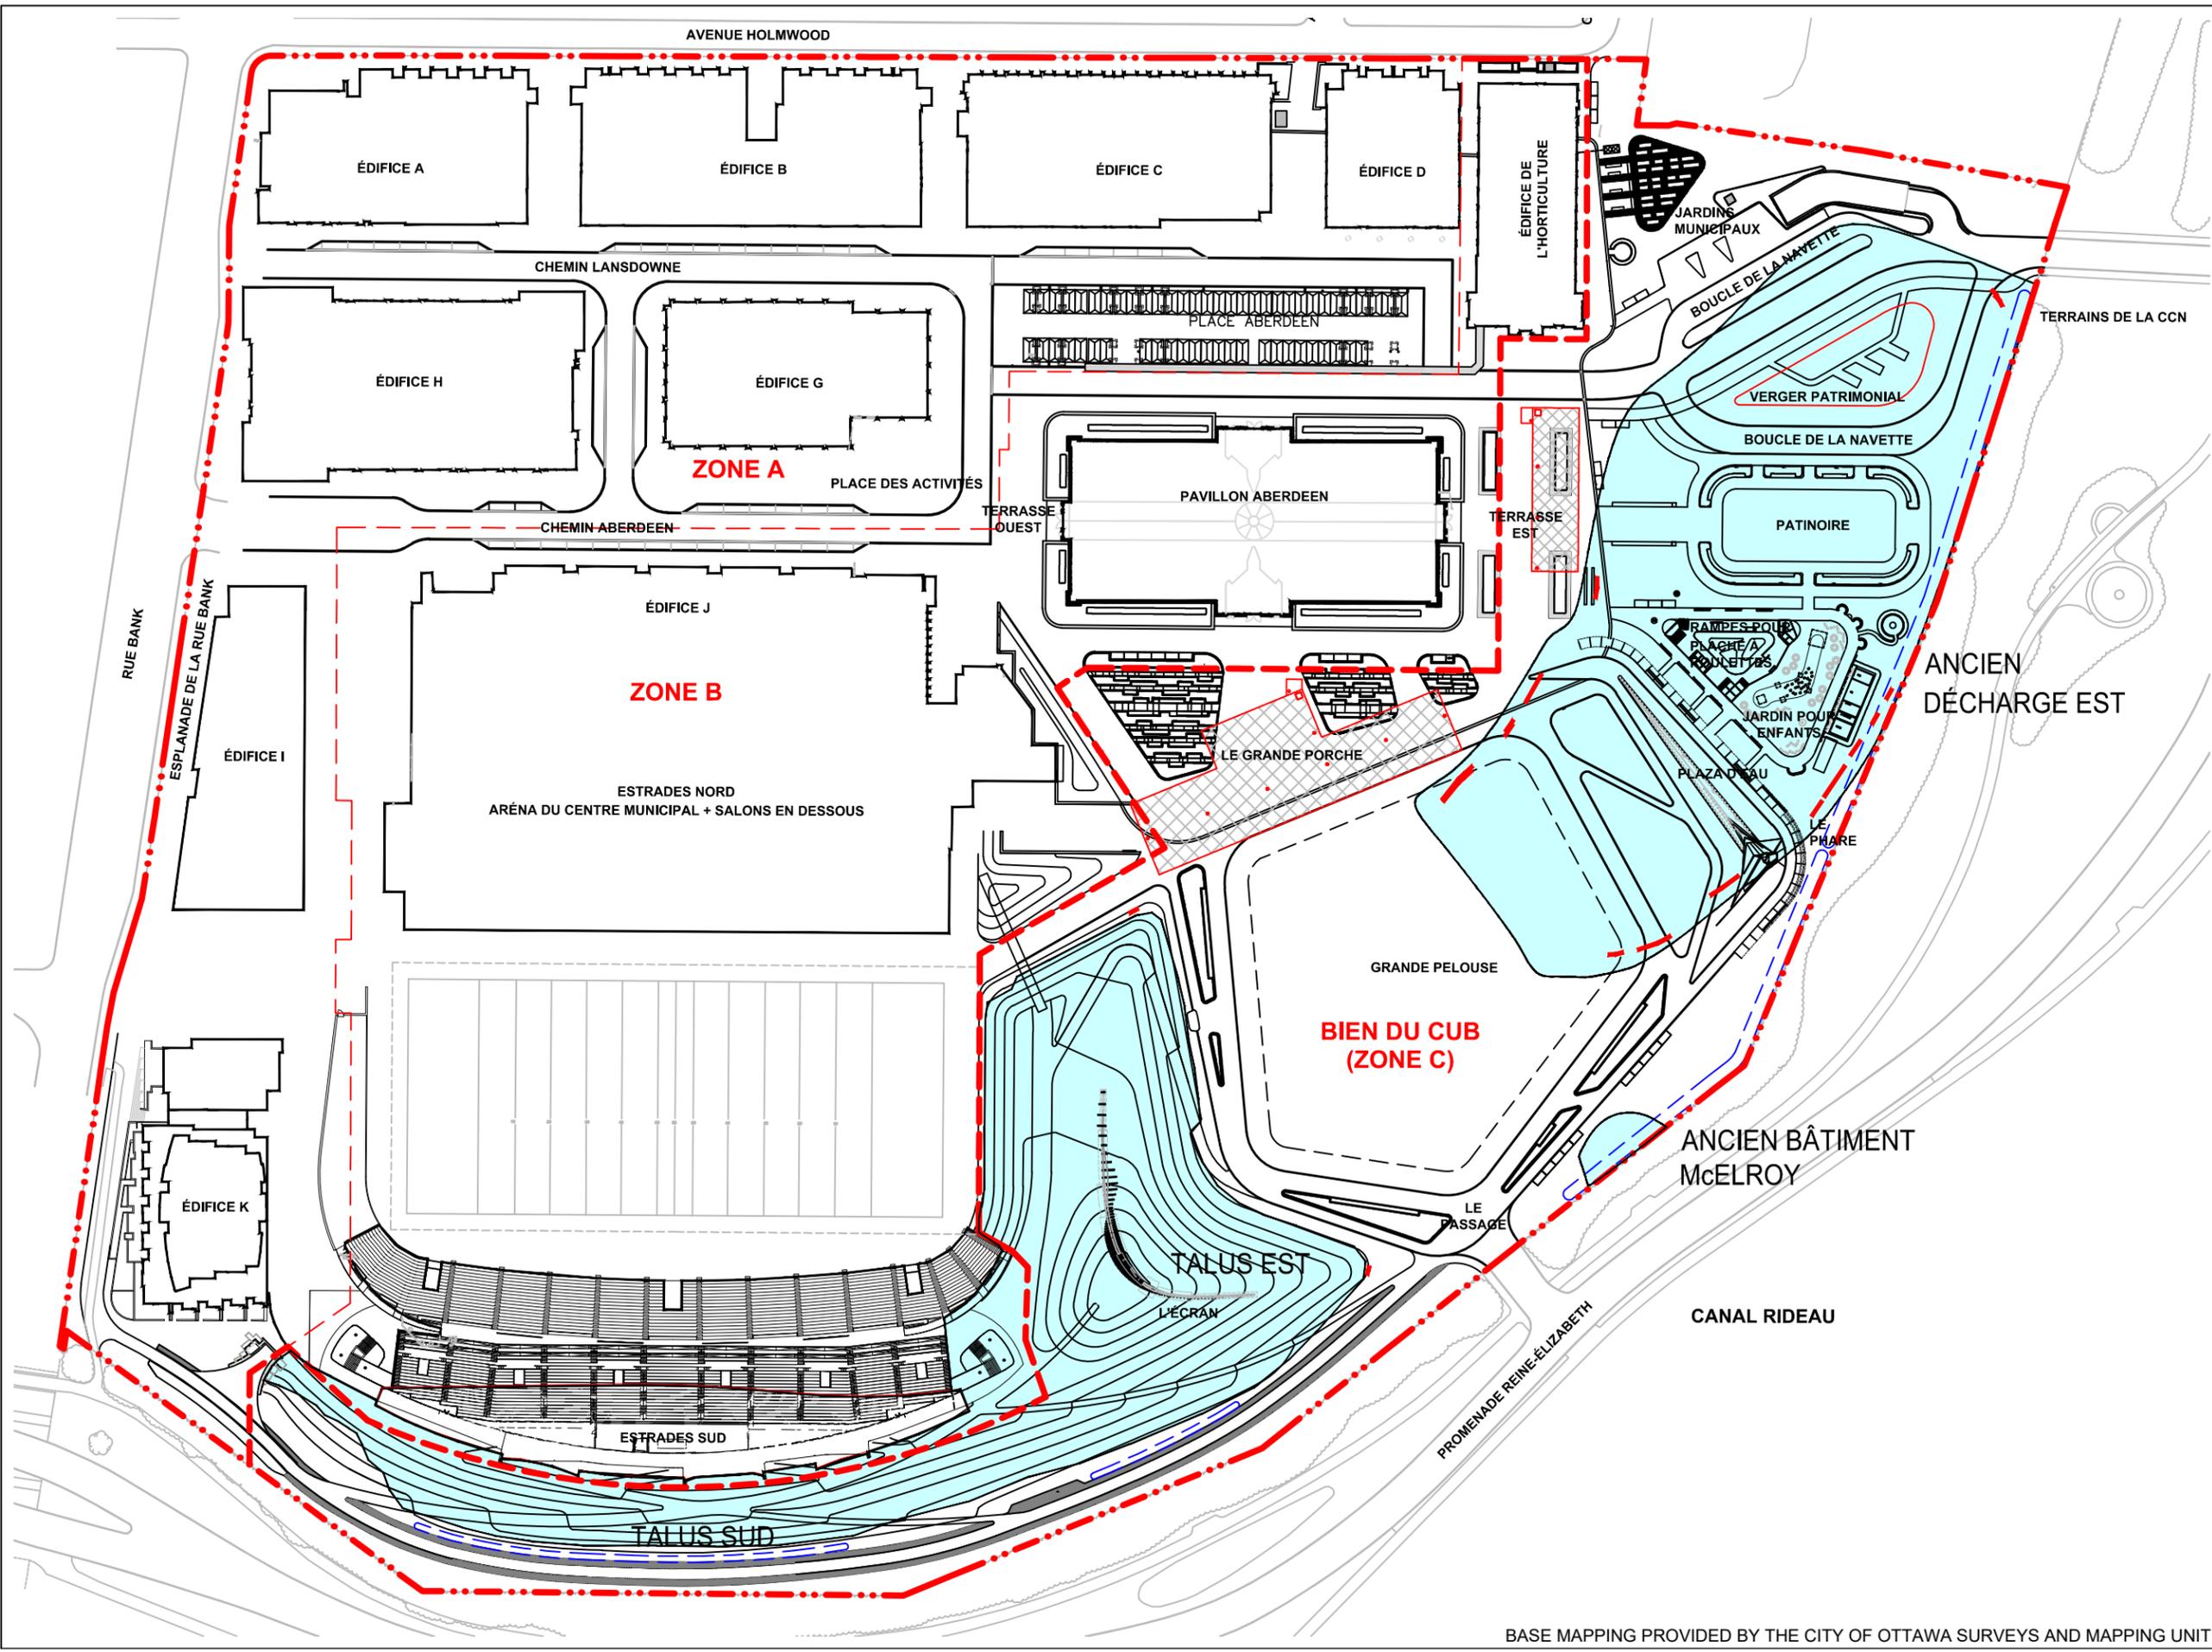
TITRE:  
MESURES DE GESTION DES RISQUES

- LÉGENDE**
- LIMITES DE LA PROPRIÉTÉ DU PARC LANSDOWNE
  - LIMITES DU PARC URBAIN (ZONE C)
  - ÉTENDUE DE LA MEMBRANE GÉOTEXTILE NON-TISSÉ ET LE SOL MOU OU BOUCHON DE TERRE
  - EMPLACEMENT DU JOINT D'ARGILE DANS LES UTILITÉS SOUS-TERRAIN
  - DRAINAGE PÉRIPHÉRIQUE DU FOSSE
  - RÉSERVOIR DE STOCKAGE SOUTERRAIN POUR LES EAUX PLUVIALES

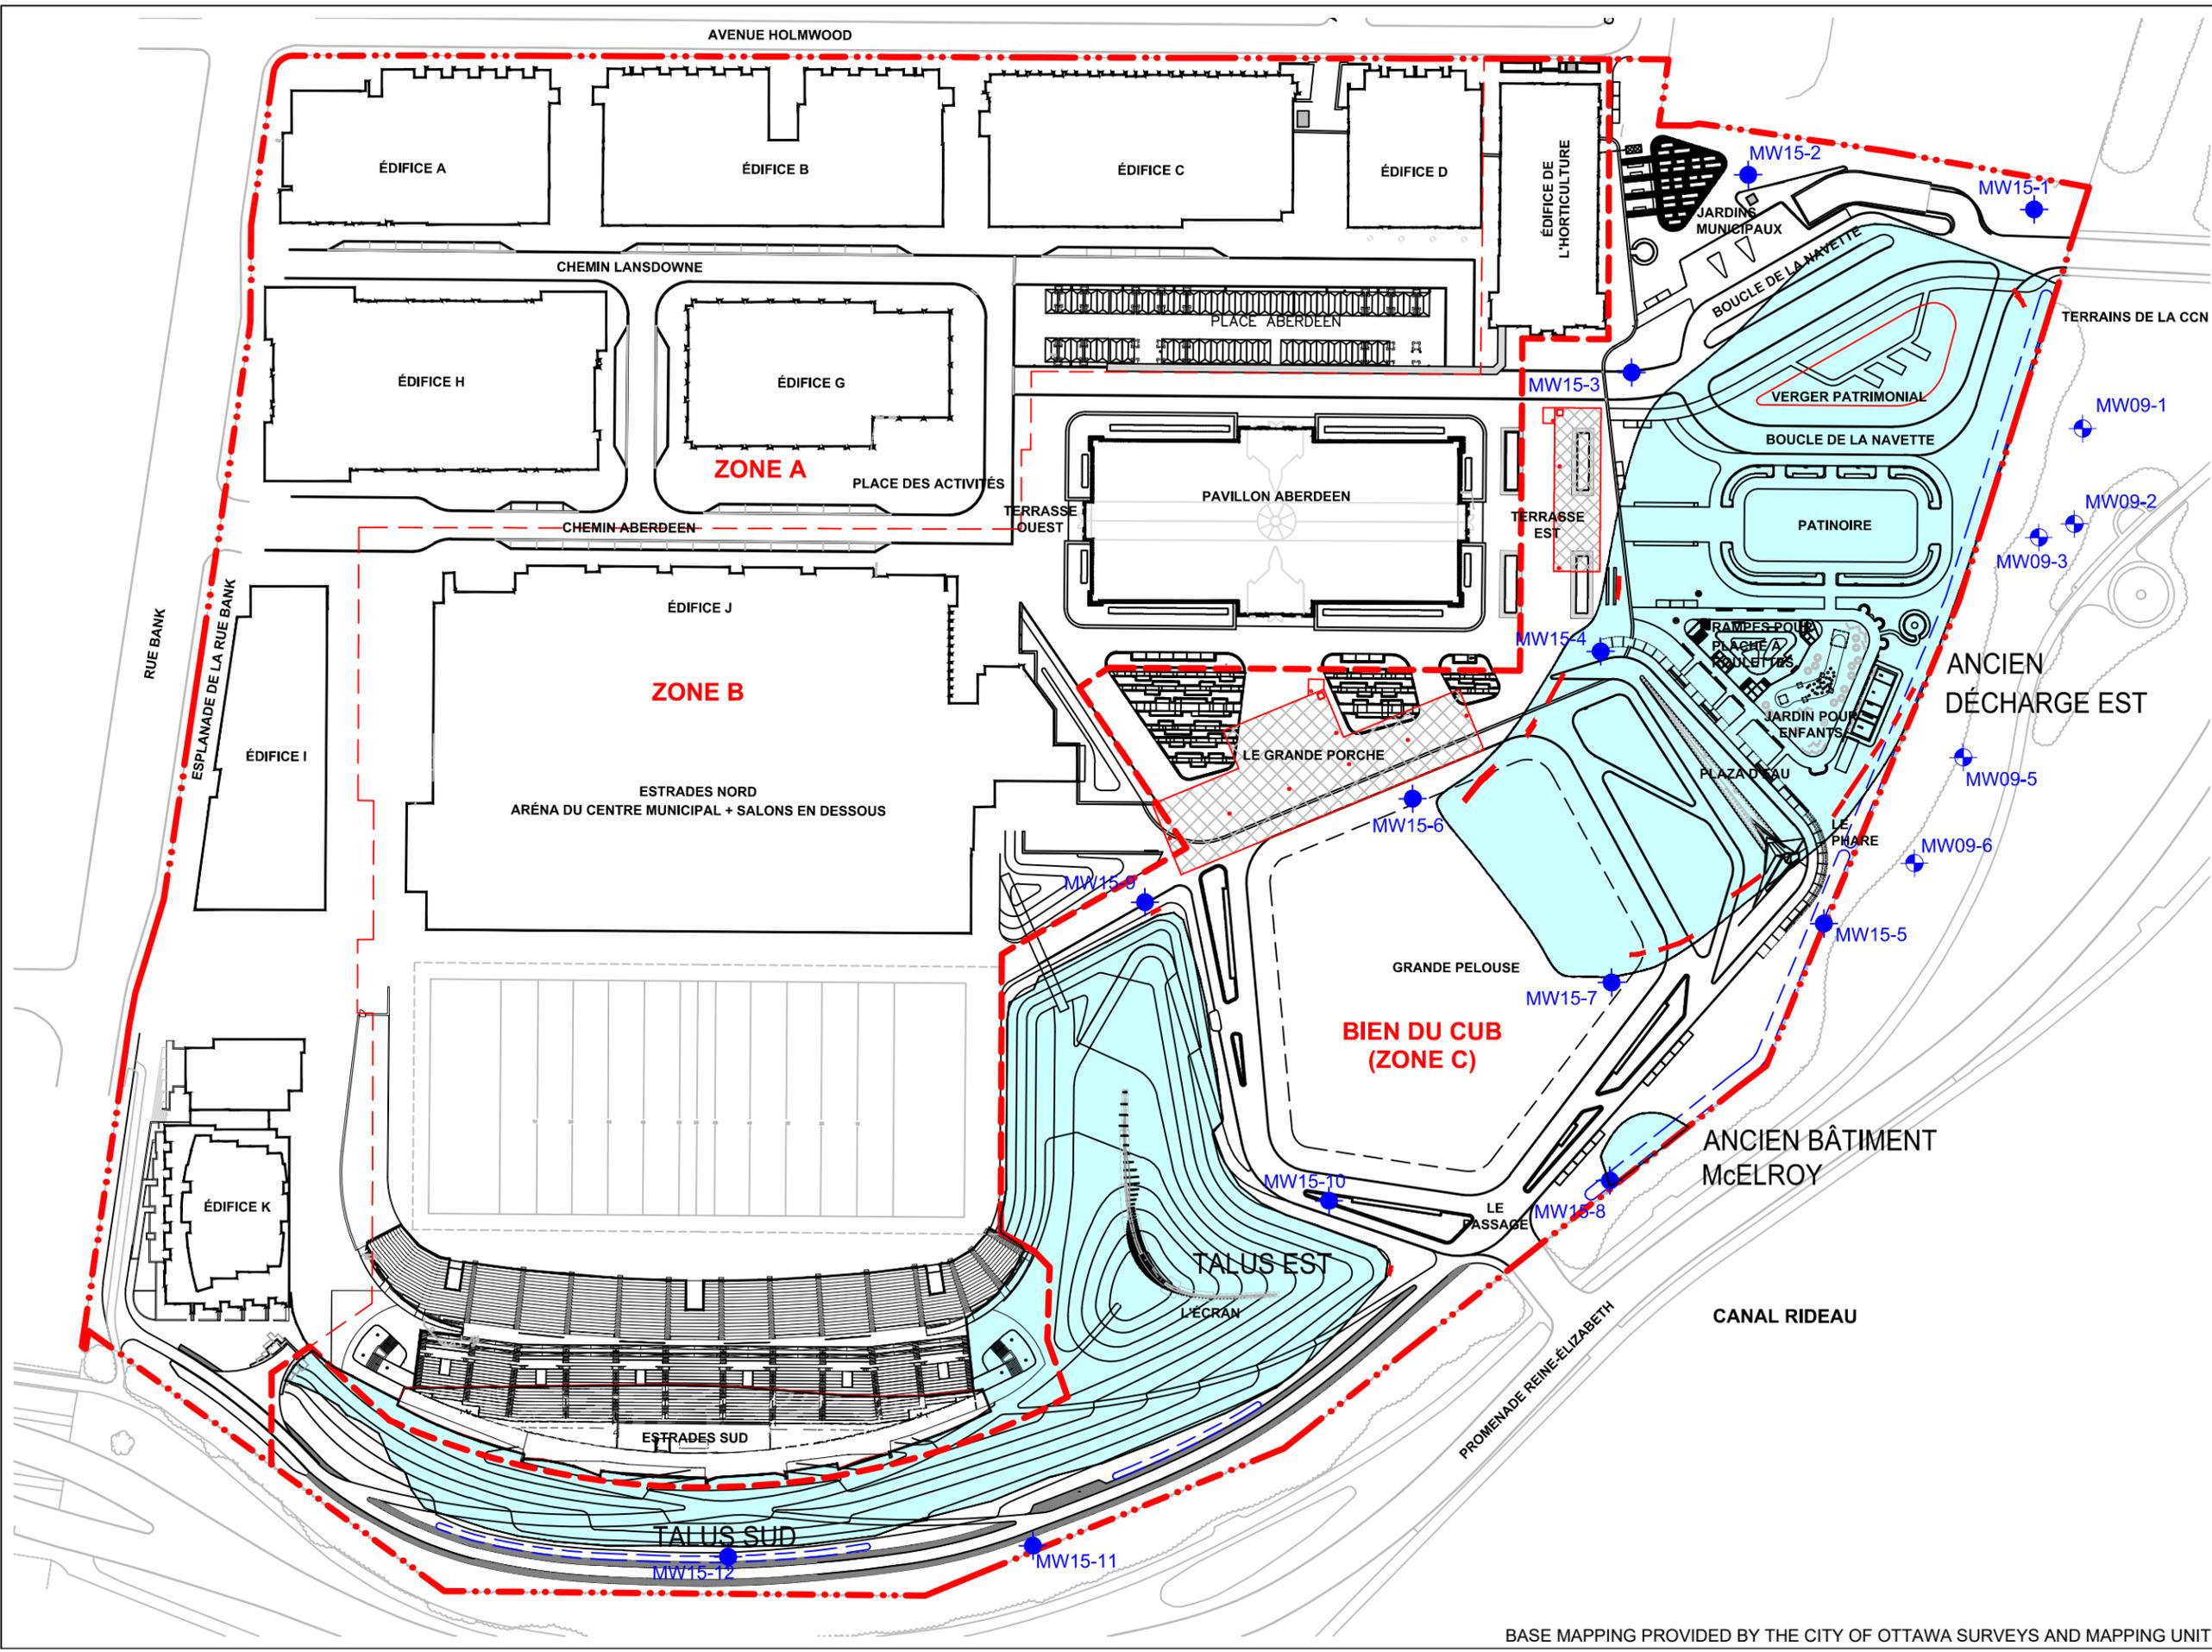
- LIMITES DE LA PROPRIÉTÉ DU PARC LANSDOWNE
- - - LIMITES DU PARC URBAIN (ZONE C)
- ÉTENDUE DE LA MEMBRANE GÉOTEXTILE NON-TISSÉ
- EMPLACEMENT DU JOINT D'ARGILE DANS LES UTILITÉS SOUS-TERRAIN
- DRAINAGE PÉRIPHÉRIQUE DU FOSSE
- RÉSERVOIR DE STOCKAGE SOUTERRAIN POUR LES EAUX PUVIALES
- PUIT D'OBSERVATION DES EAUX SOUTERRAINES SUR LA PROPRIÉTÉ DE LA CCN
- PUIT D'OBSERVATION DES EAUX SOUTERRAINES SUR LE SITE DU PARC LANSDOWNE

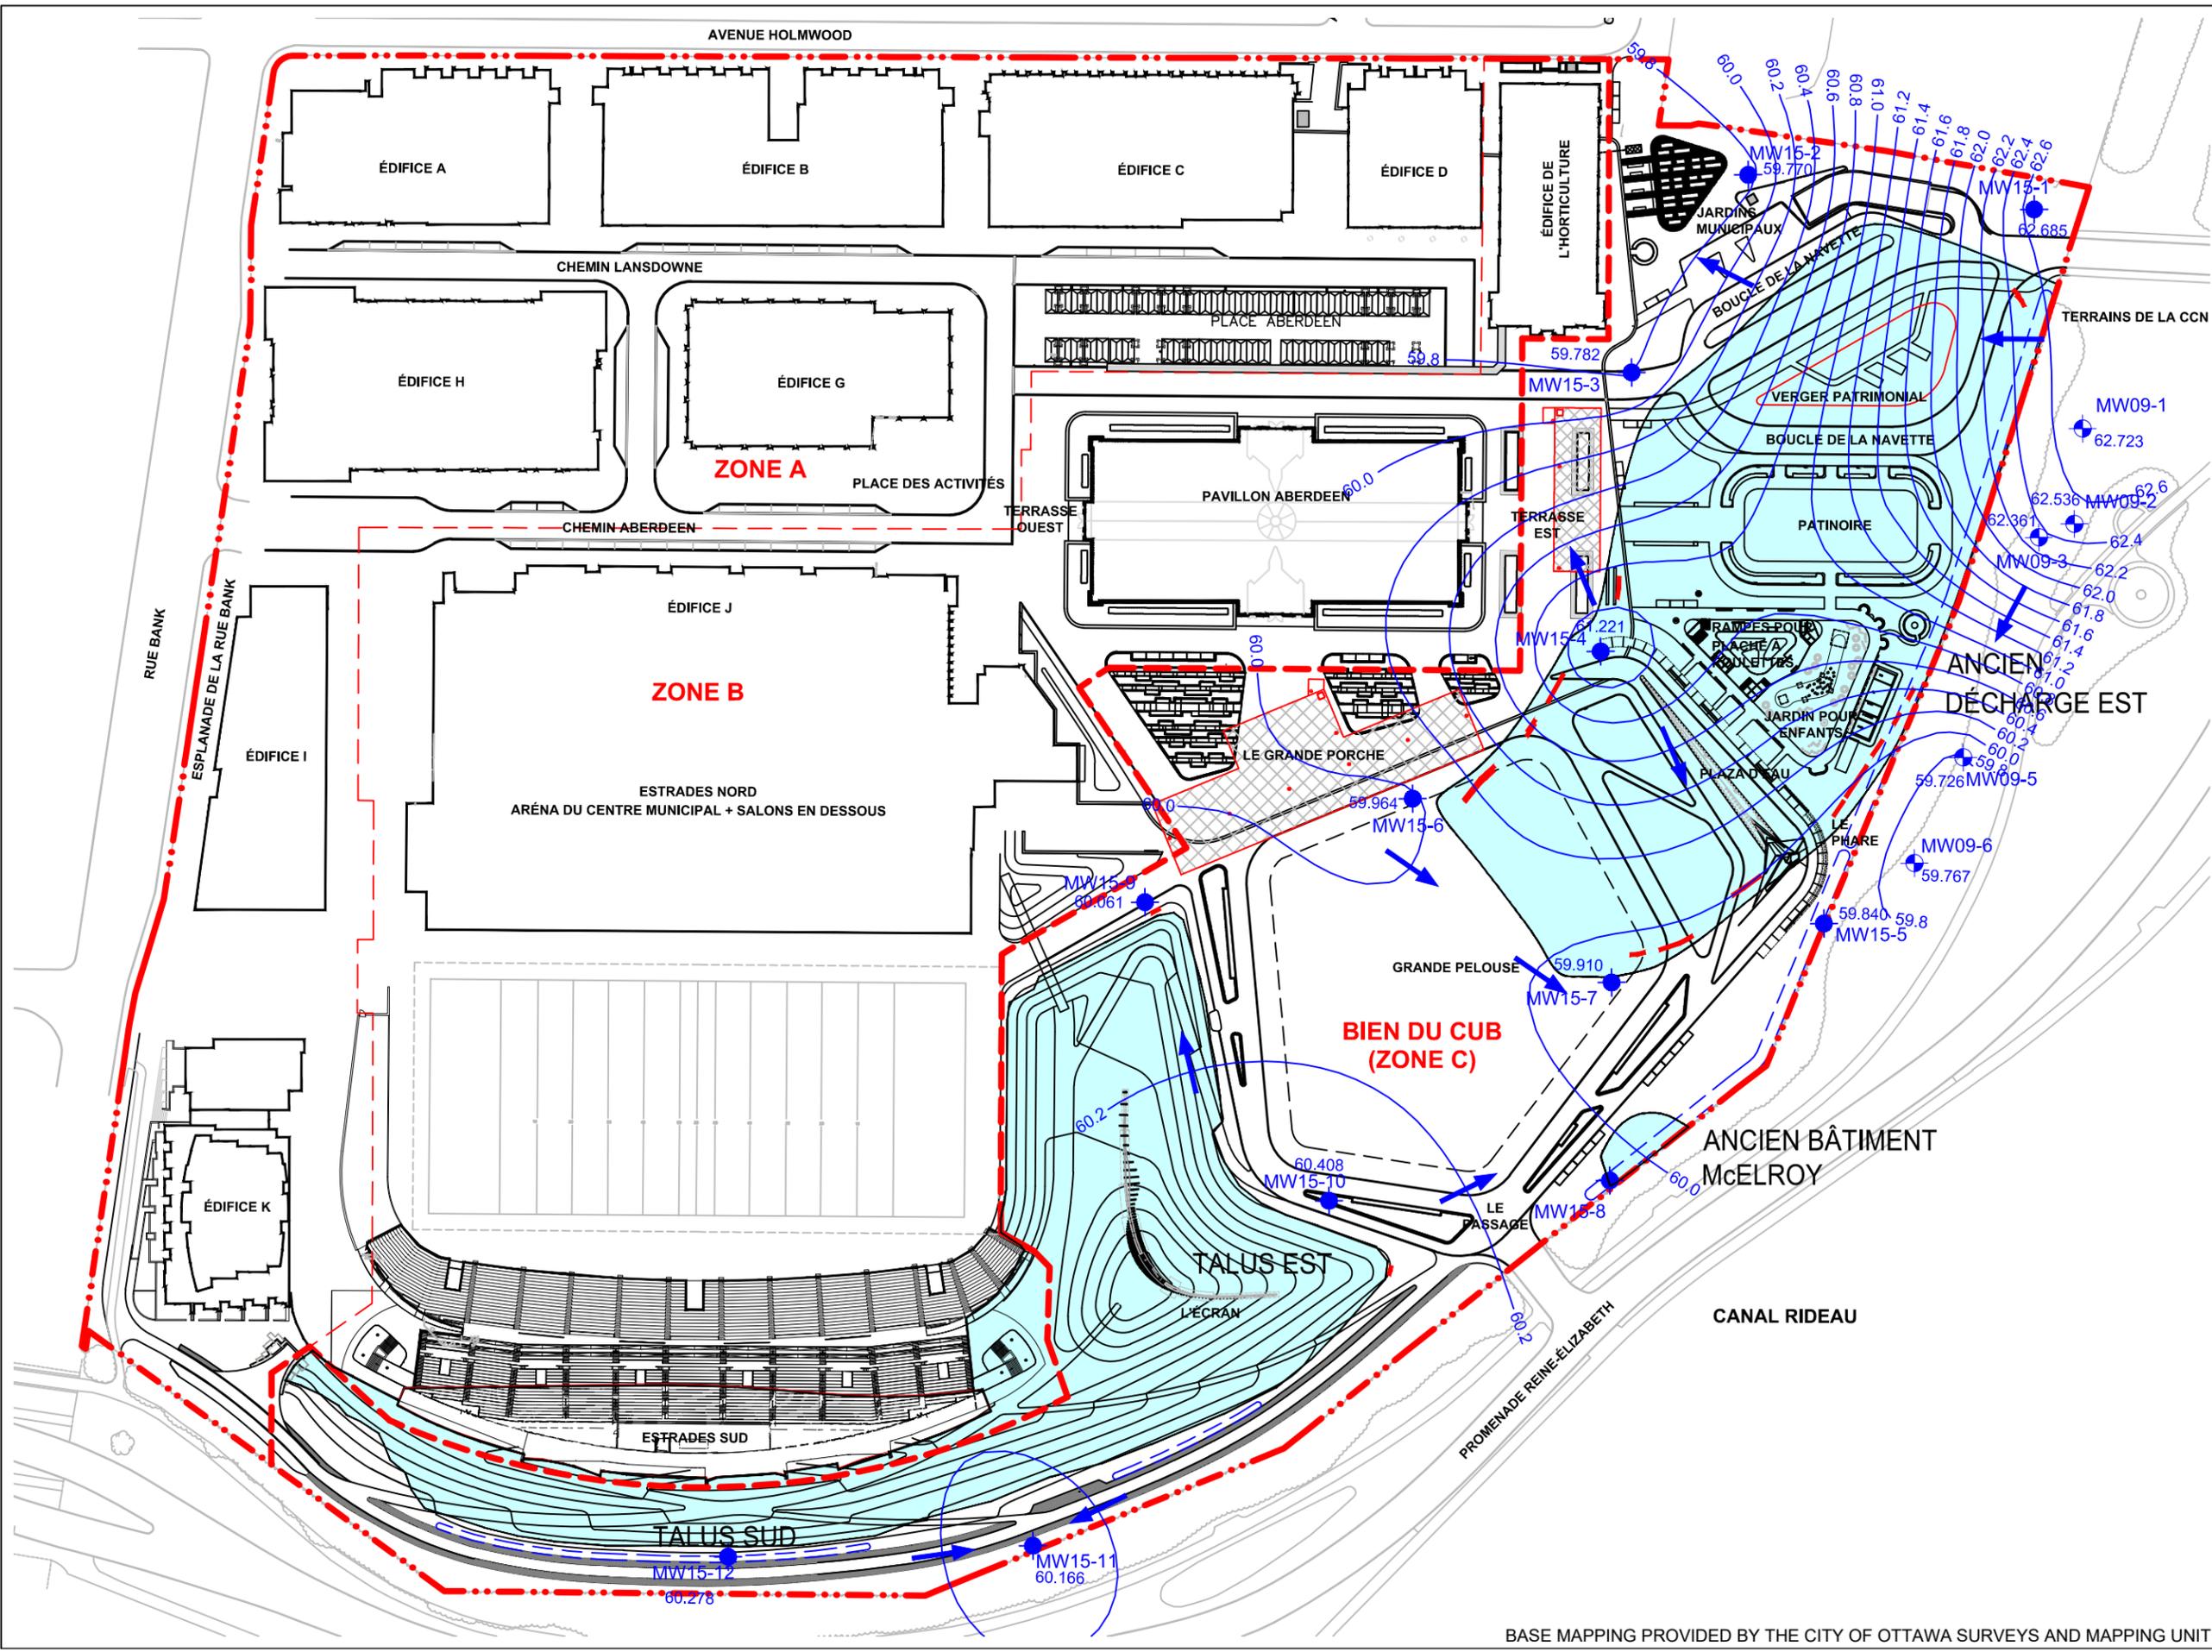
- LIMITES DE LA PROPRIÉTÉ DU PARC LANSDOWNE
- - - LIMITES DU PARC URBAIN (ZONE C)
- ÉTENDUE DE LA MEMBRANE GÉOTEXTILE NON-TISSÉ
- EMPLACEMENT DU JOINT D'ARGILE DANS LES UTILITÉS SOUS-TERRAIN
- DRAINAGE PÉRIPHÉRIQUE DU FOSSE
- RESERVOIR DE STOCKAGE SOUTERRAIN POUR LES EAUX PUVIALES
- MW9-6 PUIT D'OBSERVATION DES EAUX SOUTERRAINES SUR LA PROPRIÉTÉ DE LA CCN
- MW15-5 PUIT D'OBSERVATION DES EAUX SOUTERRAINES SUR LE SITE DU PARC LANSDOWNE
- COURBES DE NIVEAUX DE LA NAPPE PHRÉATIQUE
- ➔ RÉDUCTION DE LA DIRECTION DE L'ÉCOULEMENT DES EAUX SOUTERRAINES

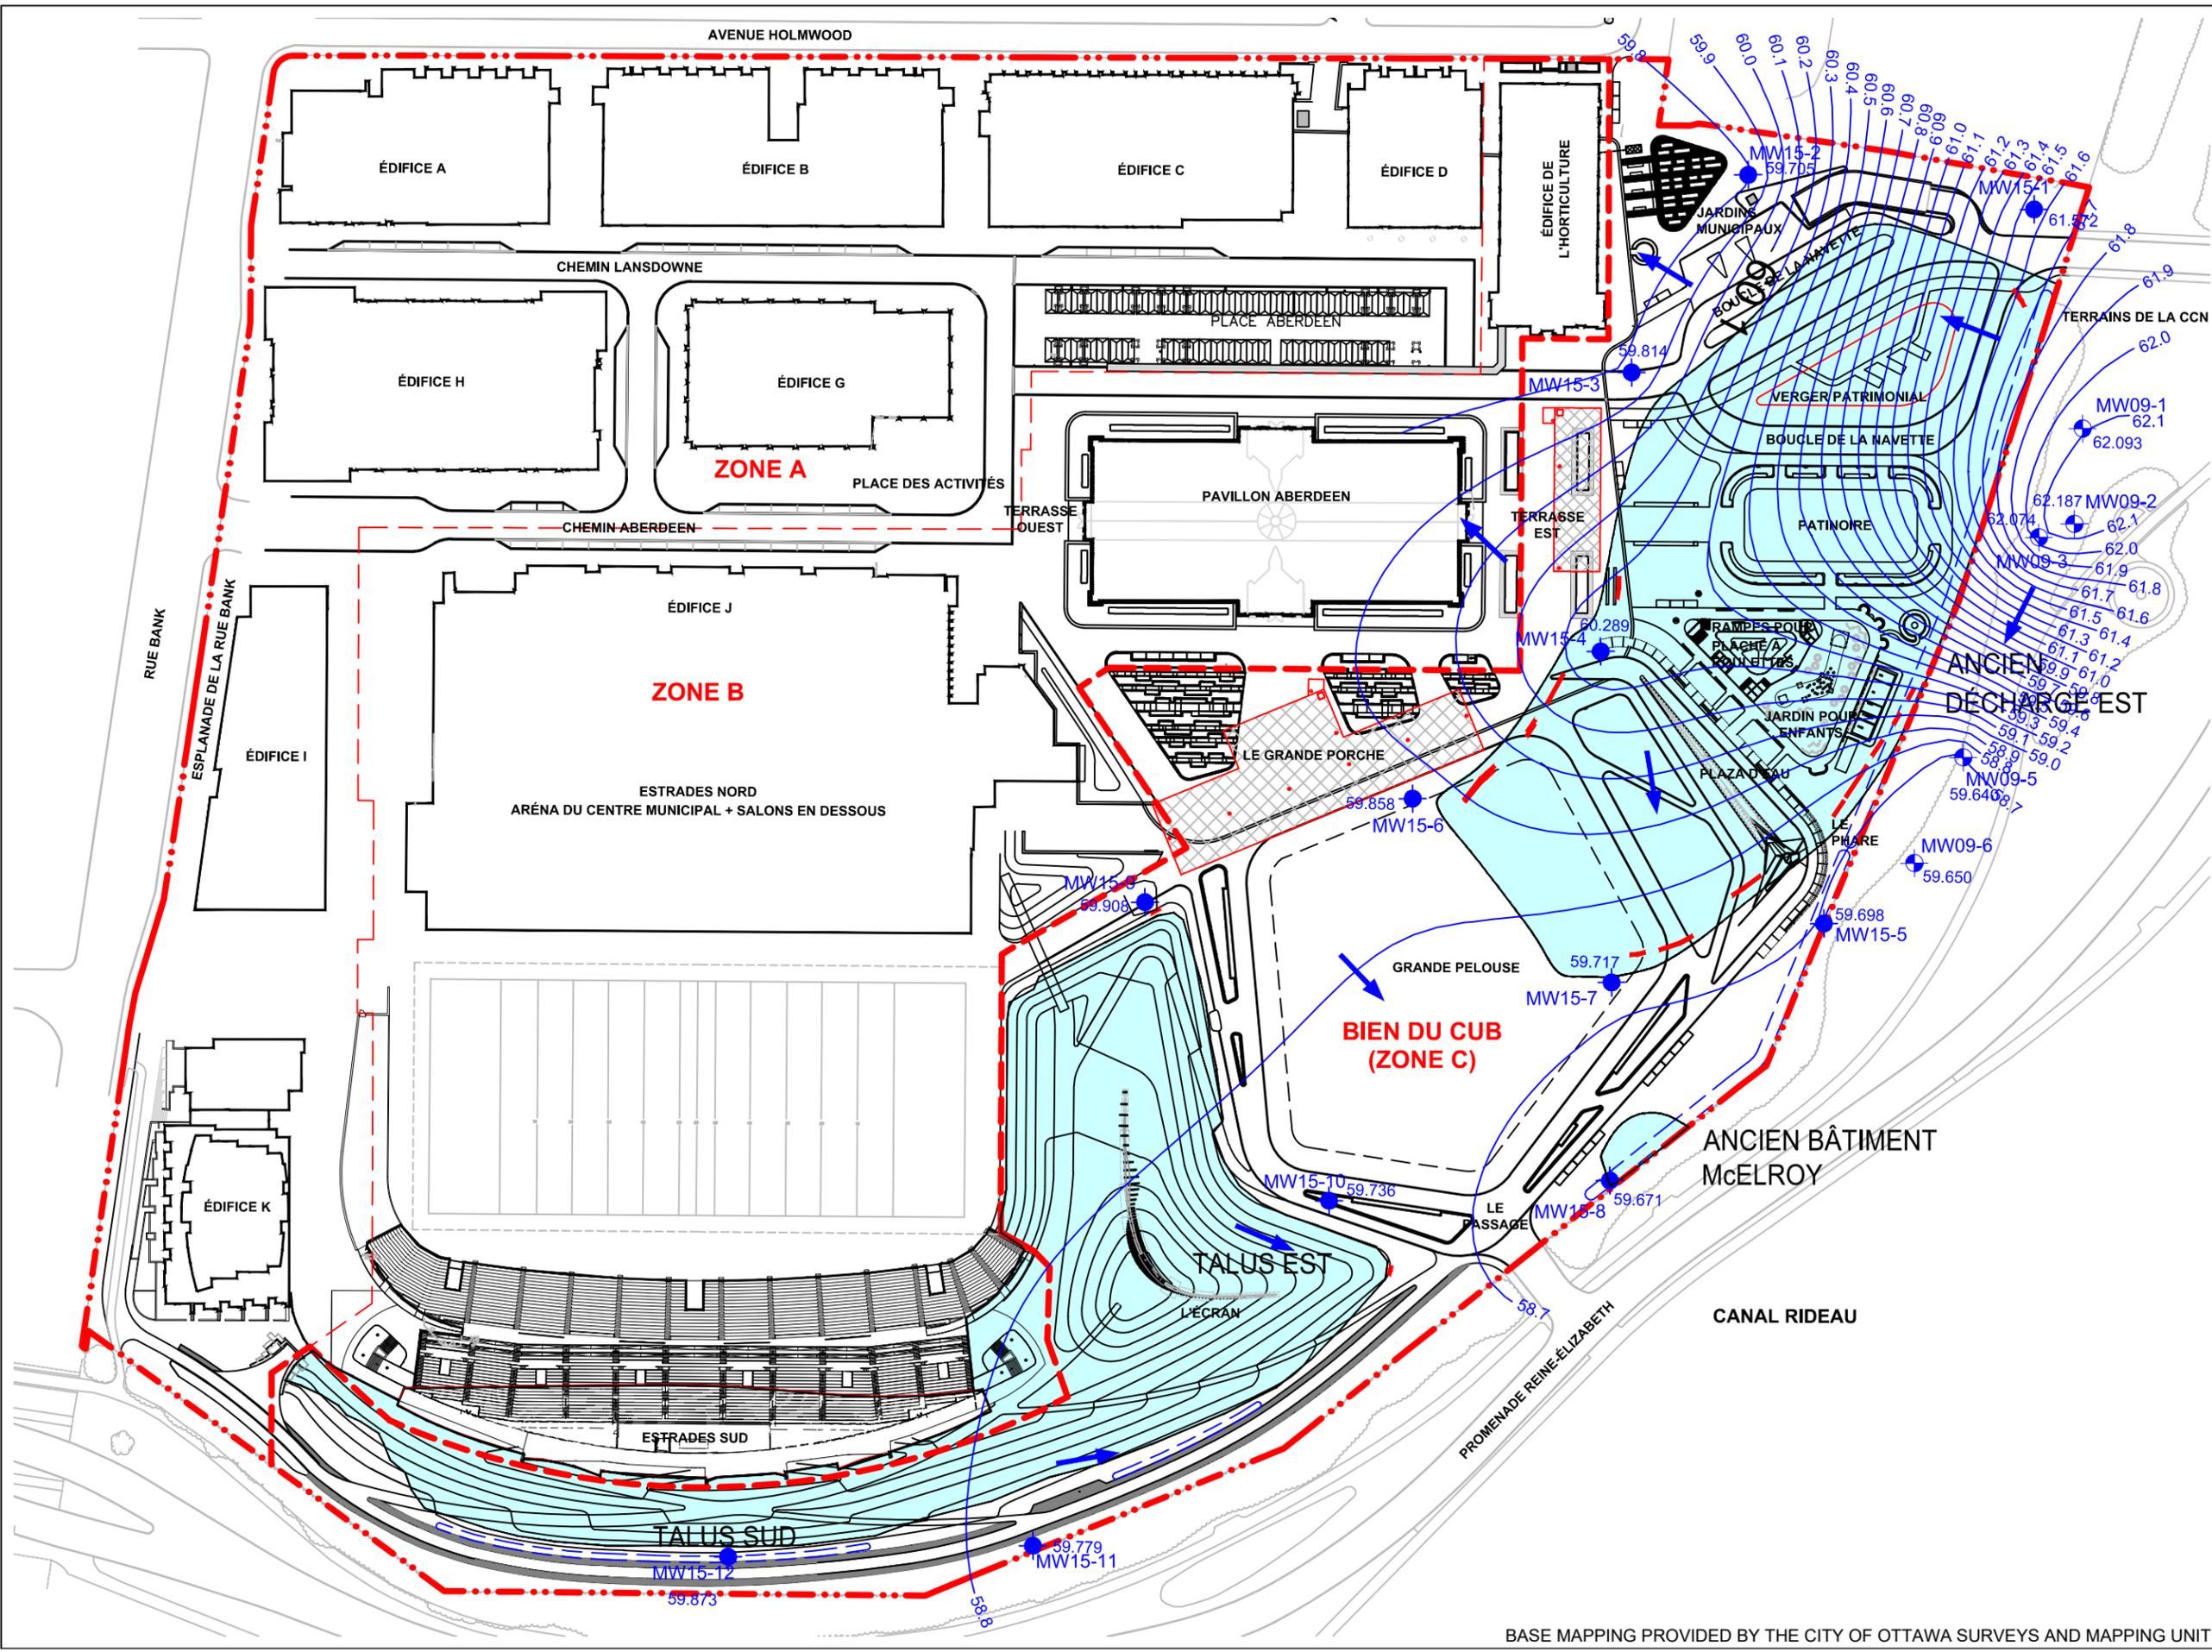
- LIMITES DE LA PROPRIÉTÉ DU PARC LANSDOWNE
- - - LIMITES DU PARC URBAIN (ZONE C)
- ÉTENDUE DE LA MEMBRANE GÉOTEXTILE NON-TISSÉ
- EMPLACEMENT DU JOINT D'ARGILE DANS LES UTILITÉS SOUS-TERRAIN
- DRAINAGE PÉRIPHÉRIQUE DU FOSSE
- RÉSERVOIR DE STOCKAGE SOUTERRAIN POUR LES EAUX PUVIALES
- MW9-6 PUIT D'OBSERVATION DES EAUX SOUTERRAINES SUR LA PROPRIÉTÉ DE LA CCN
- MW15-5 PUIT D'OBSERVATION DES EAUX SOUTERRAINES SUR LE SITE DU PARC LANSDOWNE
- COURBES DE NIVEAUX DE LA NAPPE PHRÉATIQUE
- ➔ RÉDUCTION DE LA DIRECTION DE L'ÉCOULEMENT DES EAUX SOUTERRAINES
