## Rapport annuel de 2018

Certificat d'usage d'un bien (CUB) n° 0371-8TYQMY

Parc Lansdowne – parc urbain (zone C)

Projet n° TZ10100106

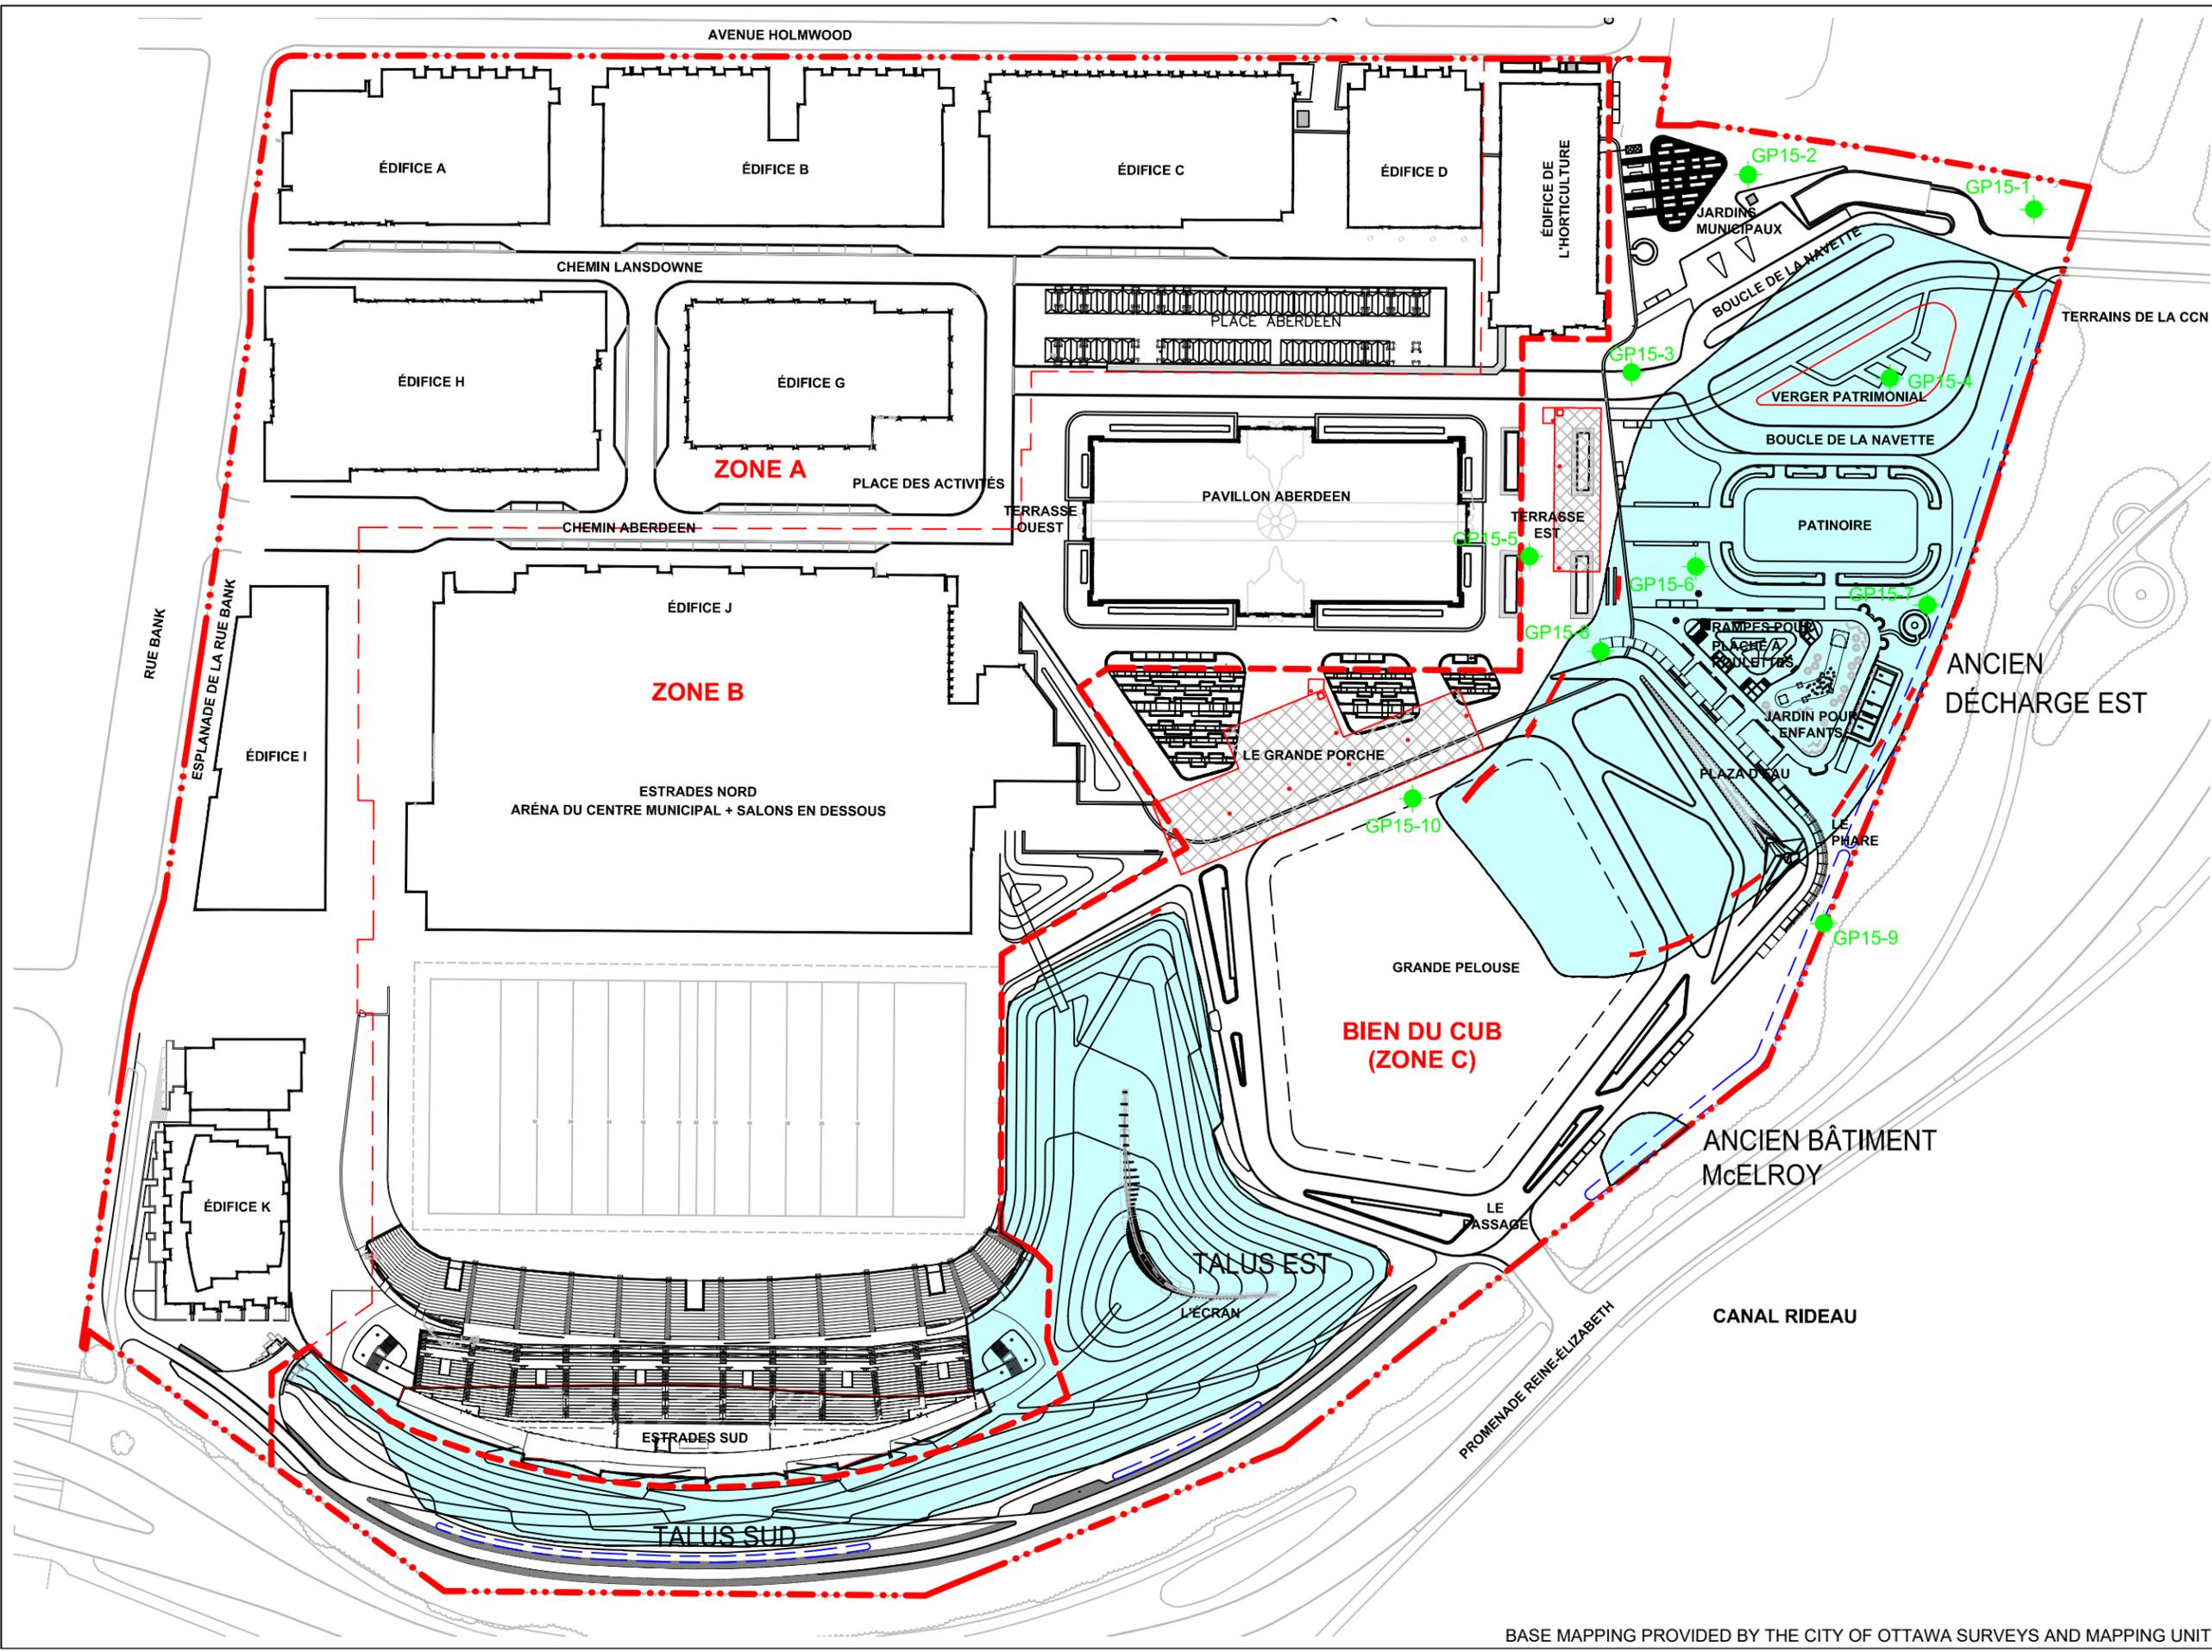
TITRE:  
**PLAN DE LOCALISATION DES  
 SONDES DE SURVEILLANCE DES  
 GAZ D'ENFOUISSEMENT**

- LÉGENDE**
- LIMITES DE LA PROPRIÉTÉ DU PARC LANSDOWNE
  - - - LIMITES DU PARC URBAIN (ZONE C)
  - ÉTENDUE DE LA MEMBRANE GÉOTEXTILE NON-TISSÉ
  - EMPLACEMENT DU JOINT D'ARGILE DANS LES UTILITÉS SOUS-TERRAIN
  - DRAINAGE PÉRIPHÉRIQUE DU FOSSE
  - RÉSERVOIR DE STOCKAGE SOUTERRAIN POUR LES EAUX PLUVIALES
  - GP15-1 ● GP15-2 ● GP15-3 ● GP15-4 ● GP15-5 ● GP15-6 ● GP15-7 ● GP15-8 ● GP15-9 ● GP15-10
  - SONDE DE SURVEILLANCE DES GAZ D'ENFOUISSEMENT

Une activité de surveillance des gaz d'enfouissement a eu lieu chaque trimestre, soit le 21 février, le 29 mars, le 3 août et le 8 novembre 2018. Avant cette activité, l'état des sondes de surveillance des gaz d'enfouissement a été vérifié sur le terrain. Chaque sonde a été inspectée dans le but de vérifier si elle était en état de fournir des données de surveillance représentatives des conditions souterraines (robinet en position fermée pour empêcher les gaz souterrains de s'échapper facilement par la sonde). Les mesures de la pression, prises avant celles de la composition des gaz, consistaient à raccorder un
